Bericht über die Unwetterkatastrophen vom 31. Juli und 1. August 1977 im Kanton Uri

Autor(en): **Gerig, G.**

Zeitschrift: **Schweizerische Zeitschrift für Forstwesen = Swiss forestry journal
= Journal forestier suisse**

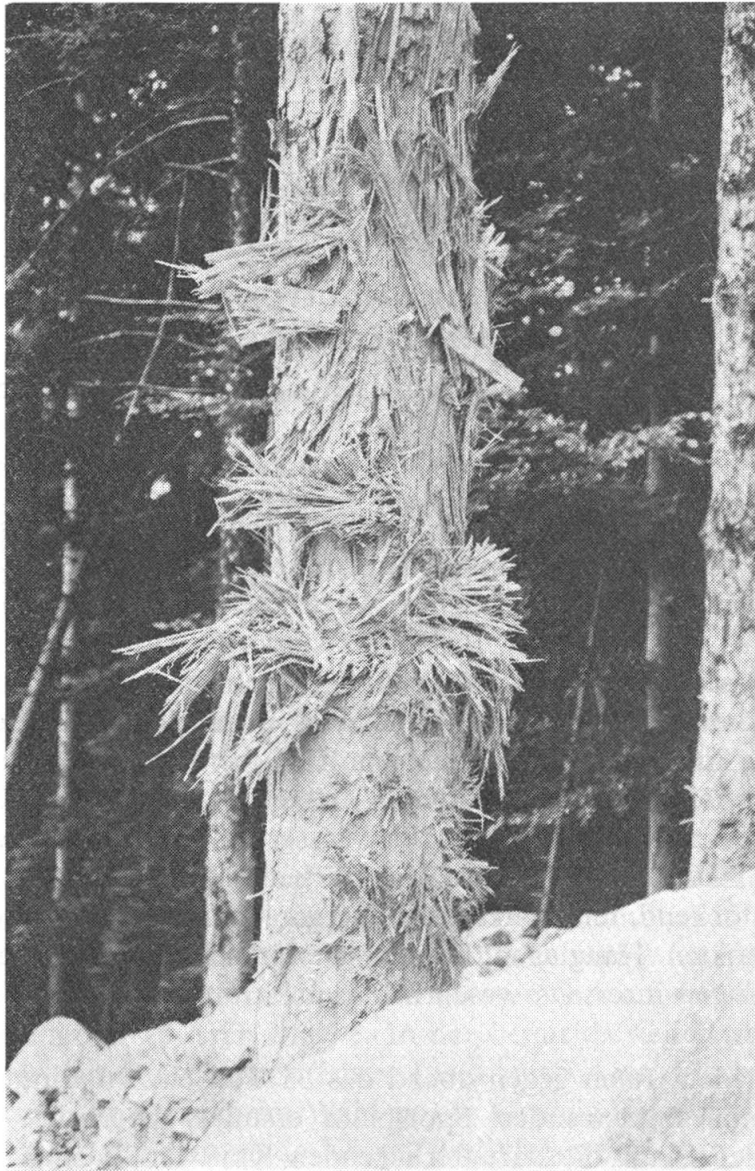
Durch mehrere Seitenbäche des Riemenstaldner-Baches aus der Nordflanke des Riemenstalden-Tales wurde die Riemenstaldnerstrasse verschüttet. Der Riemenstaldner-Bach trat in Sisikon über die Ufer, verschüttete die

angrenzenden Strassen und beschädigte umliegende Häuser. Grössere Schäden entstanden auch an den befestigten Ufern und an der Wasserversorgungsanlage der Gemeinde.

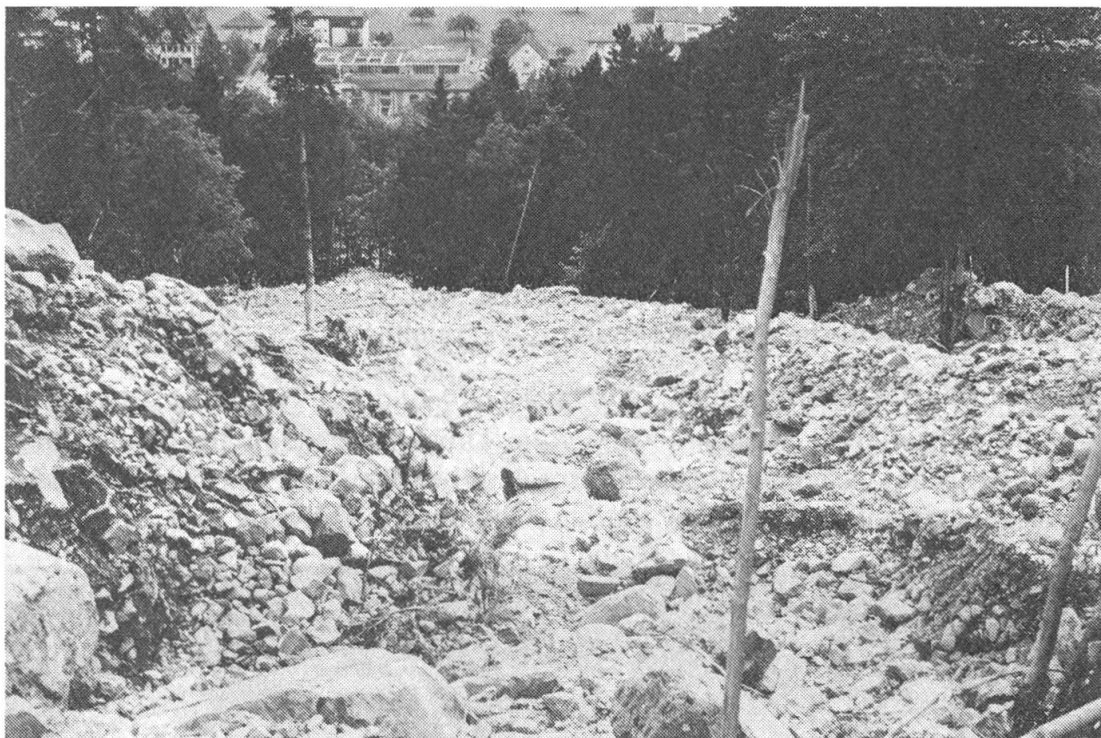
Aus dem Gruonbachtal wurden beträchtliche Schuttmengen in den Unterlauf verfrachtet, das Gerinne im Mündungsgebiet aufgefüllt, der angrenzende Wald und ein Haus mit Umgelände verschüttet. Schwer beschädigt wurden auch die Verbauungswerke im Mittel- und Oberlauf des Gruonbaches.

Im Flüelerbannwald verschütteten Erdschlipfe den Waldweg.
