Beispiel einer anwendungsorientierten Gefahrenkartierung 1:25 000 für integrale Sanierungsprojekte im Berner Oberland

Von *Martin Grunder*, Büro Geo 7, 3013 Bern
und *Heinz Langenegger*, Spiez

Sanierungsgebiet Gündlischwand-Lütschental

Gefahrenkarte 1:25'000 (Hinweiskarte ohne Rechtskraft)

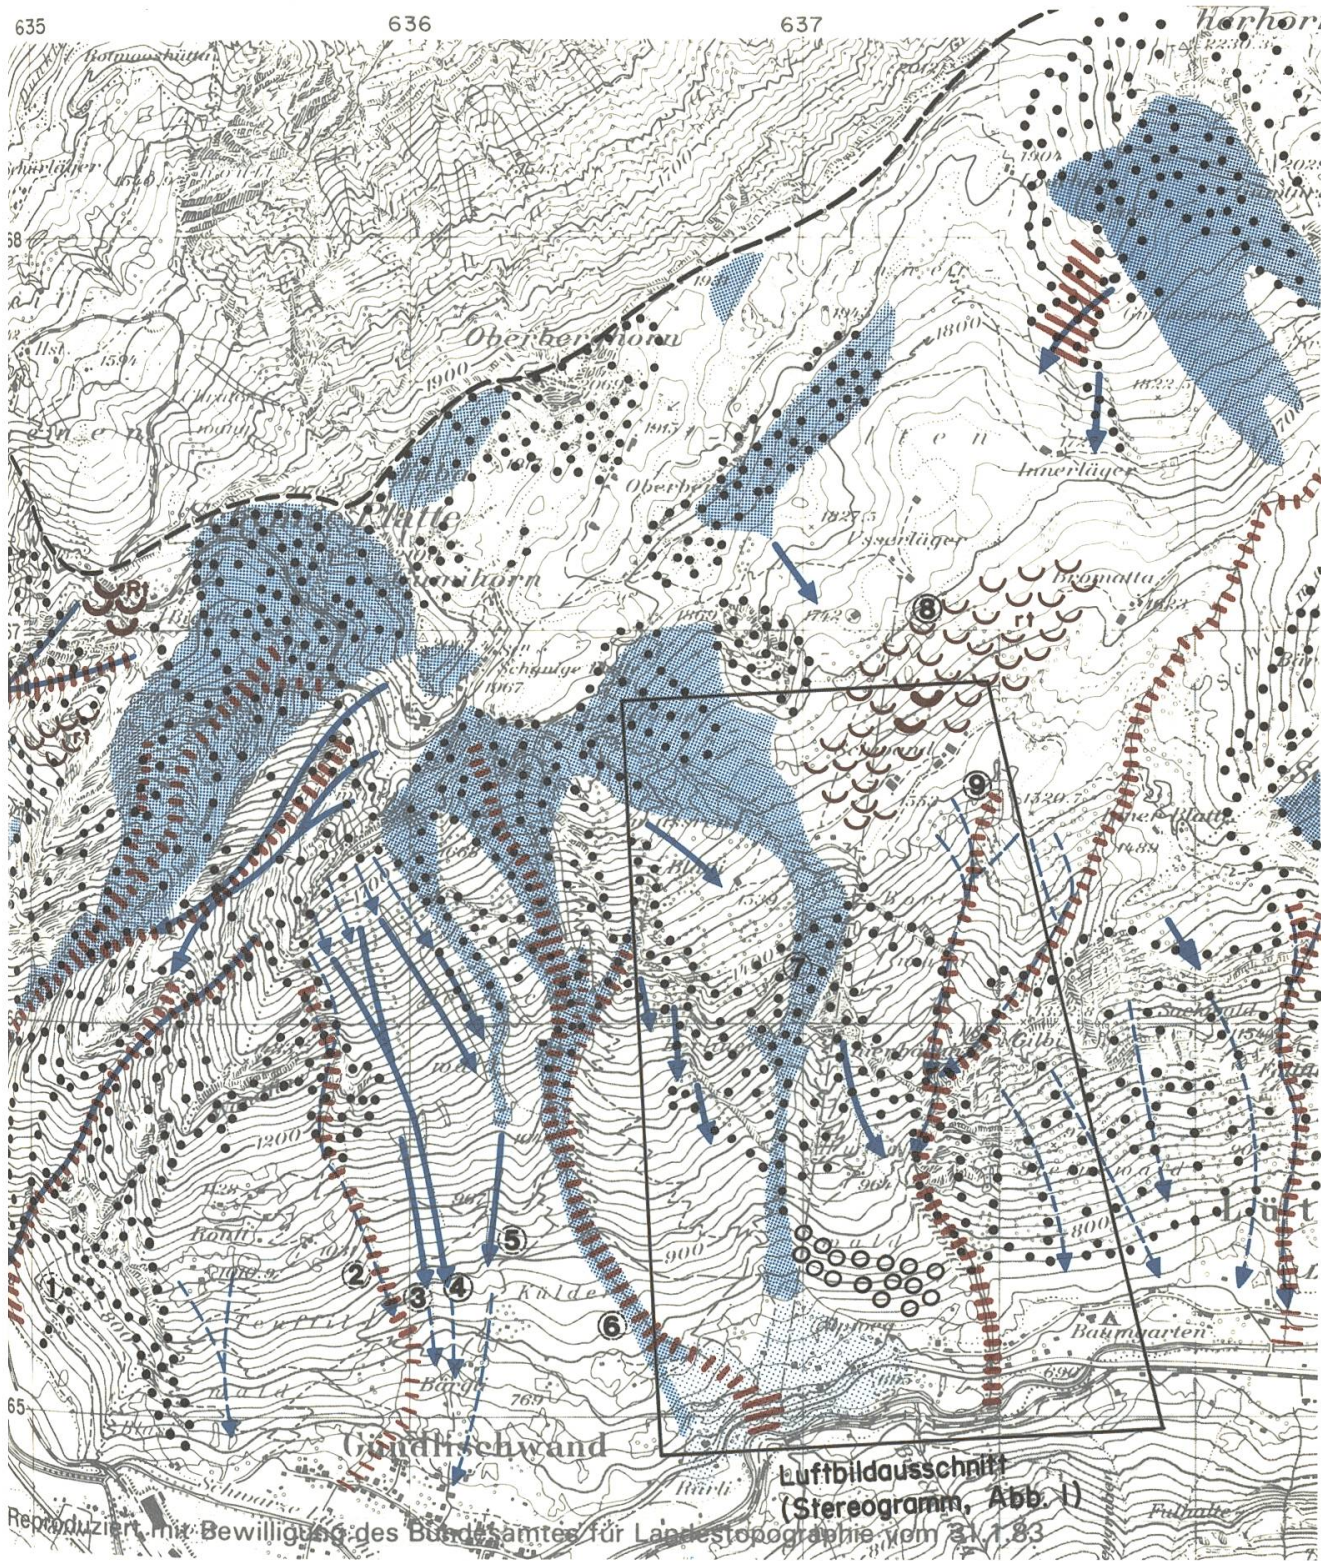
(Karten- und Protokollausschnitt)

- 1) Altes Felssturzgebiet 635200 165300: Anfang 50er Jahre Felssturz, seither ruhig, ausser gelegentlichem Steinschlag. Das ist bei diesen Gesteinen (sandige Kalke und Schiefer des Bajocien) aber nichts Aussergewöhnliches.

- 2) Lauigraben 636000 165200: Dieser Graben wurde schon um 1900 verbaut. Diese alten Verbauungen sind aber heute nicht mehr einwandfrei (Aussage Revierförster). Am 15.7.78 bis untere Forststrasse überschwemmt – bis dort W, darunter w (vor allem wegen den alten Verbauungen).

- 3) Steinizug 636050 165350: Lawinen sind schon bis hier auf die neue Forststrasse hinunter (etwa 880 m. ü.M.) beobachtet worden.
- 4) Louizug 636100 165350: dito wie Steinizug (beides Aussagen Revierförster). Beide Lawinenzüge sind noch nicht im Lawinenkatasterplan enthalten.

- 5) Schyberloui 636200 165400: Diese bereits bekannte Lawine ist auch schon bis zur Forststrasse auf 890 m. ü.M. hinunter gefahren (Aussage Revierförster). Im Lawinenkatasterplan endet sie noch auf 1120 m. ü.M.

- 6) Ballmengraben (Wengligraben) 636600 165200: gefährlichster Wildbach der Gemeinde. Beim Unwetter 15.7.78 hat sich allerdings das neue Auffangbecken bewährt und das Geschiebe zurückzuhalten vermocht (früher bis in die Lütschine) (Aussage Revierförster).

- 7) Blattigraben 637000 166000: Obwohl relativ viel Lockermaterial in diesem Lawinenzug liegt (Feldbefund) und auch das Einzugsgebiet gross genug ist, um bei Gewitter genügend Wasser zu bringen, ist nichts von einer Wildbachtätigkeit in diesem Graben bekannt.

- 8) Schwand-Bromatta 637500 167000: stark coupiertes Feinrelief, im Schwand teilweise etwas vernässt (Feldbefund), teilweise Grundmoränenmaterial → Rutschbewegungen scheinen mir nicht ausgeschlossen. Der Revierförster weiss allerdings nichts von Rutschen in diesem Gebiet. Deshalb setze ich trotz des an Rutschbuckel erinnernden Reliefs nur r.

- 9) Schnäggegräbli 637500 166600: hier relativ grosse Uferanbrüche, vor allem am östlichen Grabeneinhang.

4. Redaktion der Karte und des dazugehörenden Protokolls. Im Kartierungsprotokoll werden wichtige Zusatzinformationen, die nicht in der Karte darstellbar sind, sowie die Ergebnisse der Befragung festgehalten (vergleiche Protokollausschnitt der beigelegten Gefahrenkarte).

Erläuterungen im Protokoll: ① - ⑨
