# Burg Heitnau : Bericht über die Ausgrabungen 1950-1954

Bericht über die Ausgrabungen

1950–1954

von Franziska Knoll-Heitz

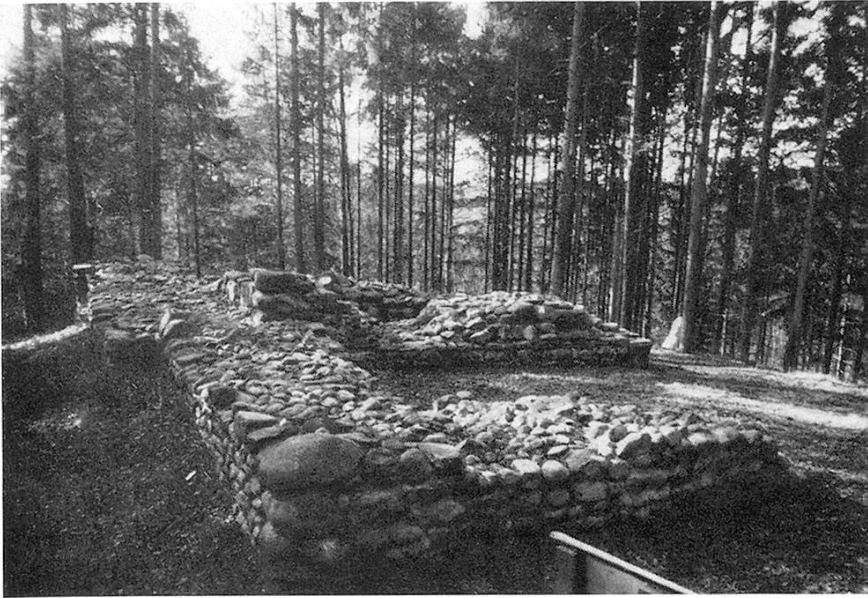
Abb. 1 Die restaurierte Ruine. Im Vordergrund die SO-Ecke der Gesamtanlage.

Im Hintergrund der Bergfried. Die von der Verstärkungsmauer umgebene SO-Ecke des Bergfrieds mit den großen Quadern ist deutlich sichtbar.

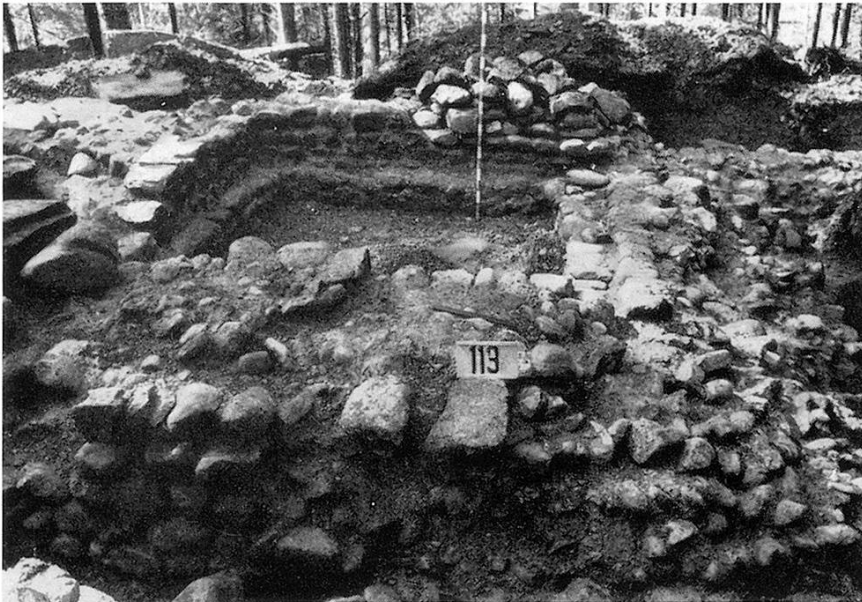
Abb. 2 Der Bergfried nach der Ausgrabung. Ansicht von Osten. Der Erdkern im Innern des Bergfriedes ist noch nicht ausgehoben. Der innere Fundamentvorsprung ist deutlich sichtbar. [Photo 113]

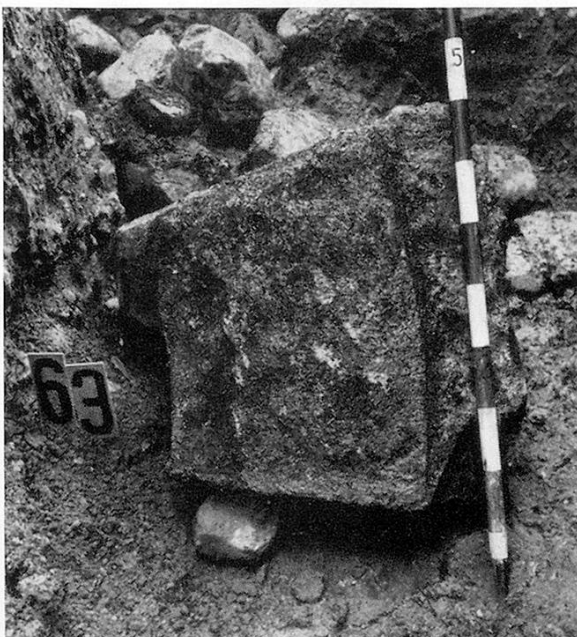
Abb. 3 Der behauene Tuffstein aus dem Gewölbe des Eingangstores. Der Durchmesser des Bogens beträgt 1.60 m. [Photo 63]

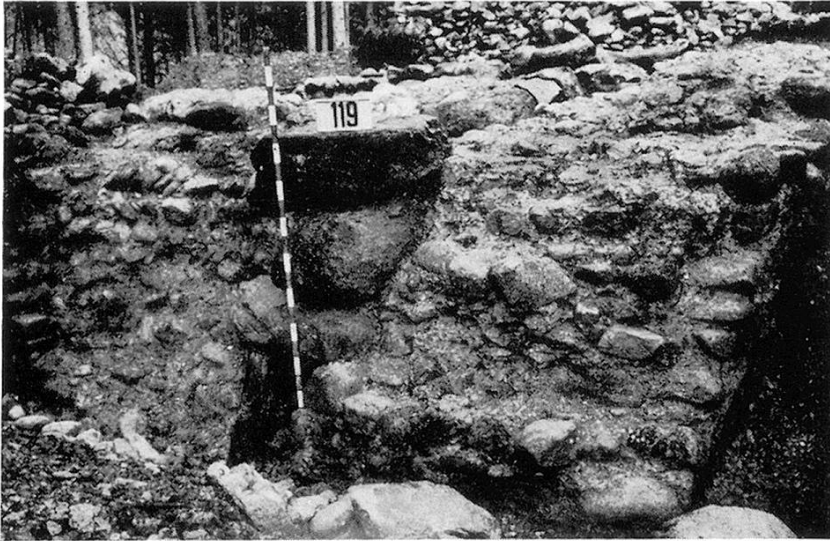
Abb. 4 Bergfried SW-Ecke und die daran anschließende Verstärkungsmauer, Ansicht von außen.

Die Ecke des Bergfriedes besteht aus schweren Quadern, welche bis etwa 20 cm unter die frühere Bodenoberfläche reichen. Die anschließende Verstärkungsmauer ist aus kleineren Steinen gemauert. Sie ist bis auf den Grund des Fundaments hinunter aus Mörtel-Mauerwerk gebaut, während die Bergfriedwand unter den untersten Quadern keinen Mörtel mehr aufweist. Links von den Quadern ist das äußere Mauerhaupt eingestürzt, man sieht hier die Füllung. [Photo 119]

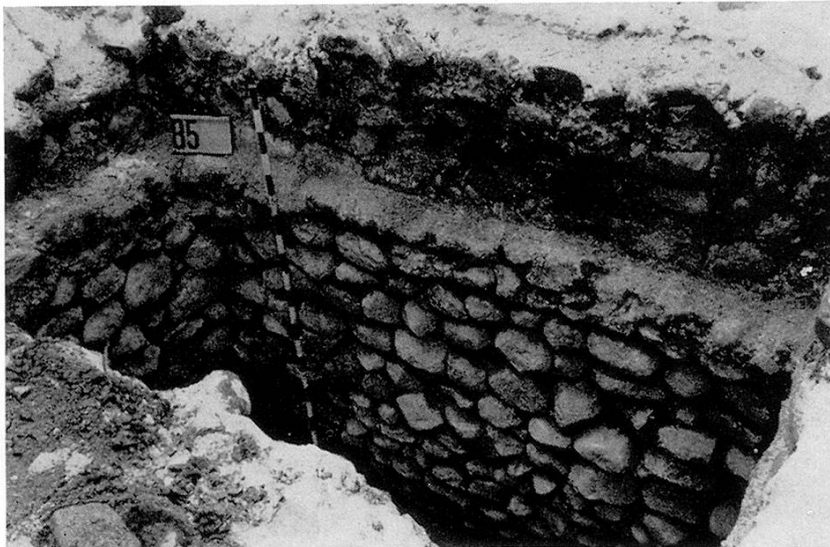
Abb. 5 NW-Ecke des Bergfriedes, von innen gesehen.

Unten das lagenweise gemauerte Fundament ohne Mörtel. Der Raum zwischen den Steinen ist ausgefüllt mit feinem rostrotem Lehm, wie er unmittelbar neben dem Fundament anstehend ist. Vermutet wird, daß der Zwischenraum ursprünglich hohl war und daß der Lehm erst im Laufe der Jahrhunderte durch Einschwemmung eingedrungen ist. Es hätte sich also um Trockenmauerwerk gehandelt, das gleichzeitig als Fundamentunterlage und als Sickerung diente. Zwei Steinlagen unter dem Fundamentvorsprung ist das Fundament mit Mörtel gemauert, wie auch über dem Fundamentvorsprung. [Photo 85]

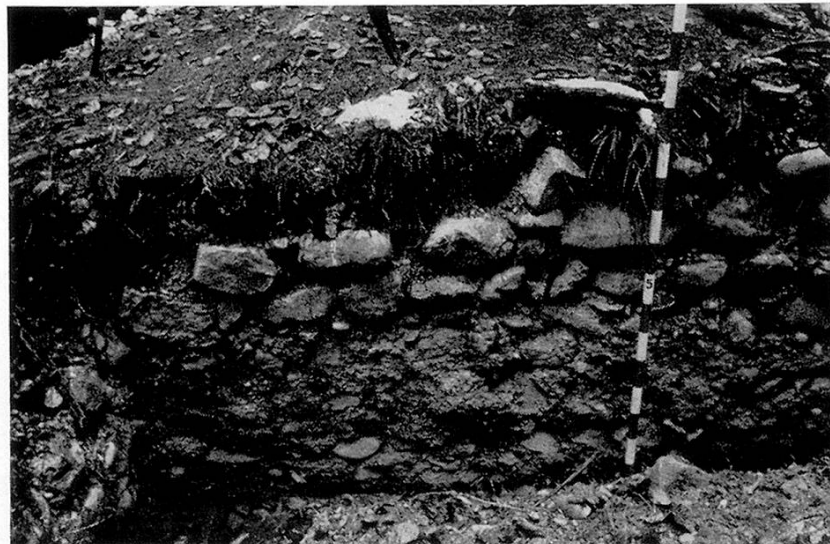
Abb. 6 Mauer östlich des Bergfriedes, Ansicht von Norden.

In der Fundamentgrube wurden Mörtel und Steine direkt eingefüllt, nicht lagenweise gemauert. Nur der obere Teil, welcher über dem Boden lag, wurde in Schichten gebaut. [Photo 04]

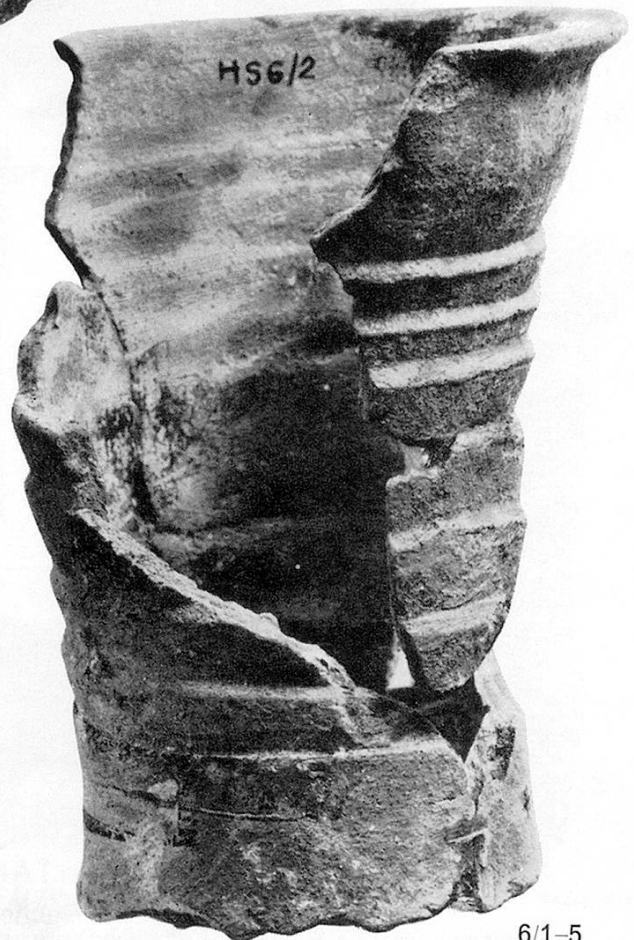
TAFEL 28

Becherchen 19/26, Ausgüsse 25/57, 16/144, Becherkacheln 27/1, 6/1-5, Lehm-mantel von Ofen 15/4  
<sup>3</sup>/<sub>4</sub> natürlicher Größe

becherförmige Kacheln in die Außenfläche des Ofens gedrückt. Das Bruchstück einer Ofenwand aus Lehm weist zwei Eindrücke von Becherkacheln auf (Tafel 28, 15/4). Die Freskobilder zu Konstanz im Weberinnenhaus aus dem 14. Jahrhundert zeigen einen solchen Ofen (Abb. 10). Es ist interessant, daß auch heute noch im Tirol und im benachbarten Vorarlberg solche Öfen, allerdings mit glasierten Becherkacheln in weiß getünchten Ofenmänteln, gebaut werden. Ein Becherkachelofen in der Schattenburg in Feldkirch stammt, wie der

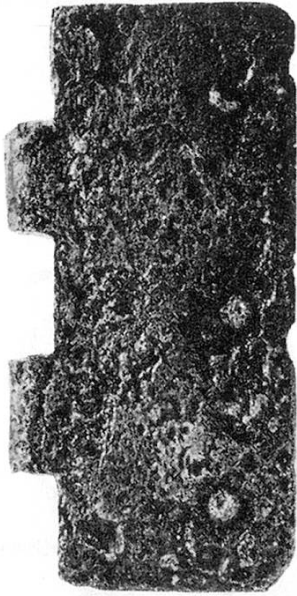
10/76

25/2, 10/3, 8/3 Pfeilspitzen; 19/2 Dolchscheide; 8/1, 13/2 Scheren; 28/13 Kienspanhalter, 13/1 Pferdestriegel, 6 verschiedene Nagelformen.  $\frac{2}{3}$  natürlicher Größe.
