Artikel: Zur Baugeschichte des Zwingli-Geburtshauses : ein Beitrag zum 500. Geburtstag des Reformators
Autor: Anderes, Bernhard
DOI: <https://doi.org/10.5169/seals-883675>

Zur Baugeschichte des Zwingli-Geburtshauses

Ein Beitrag zum 500. Geburtstag des Reformators

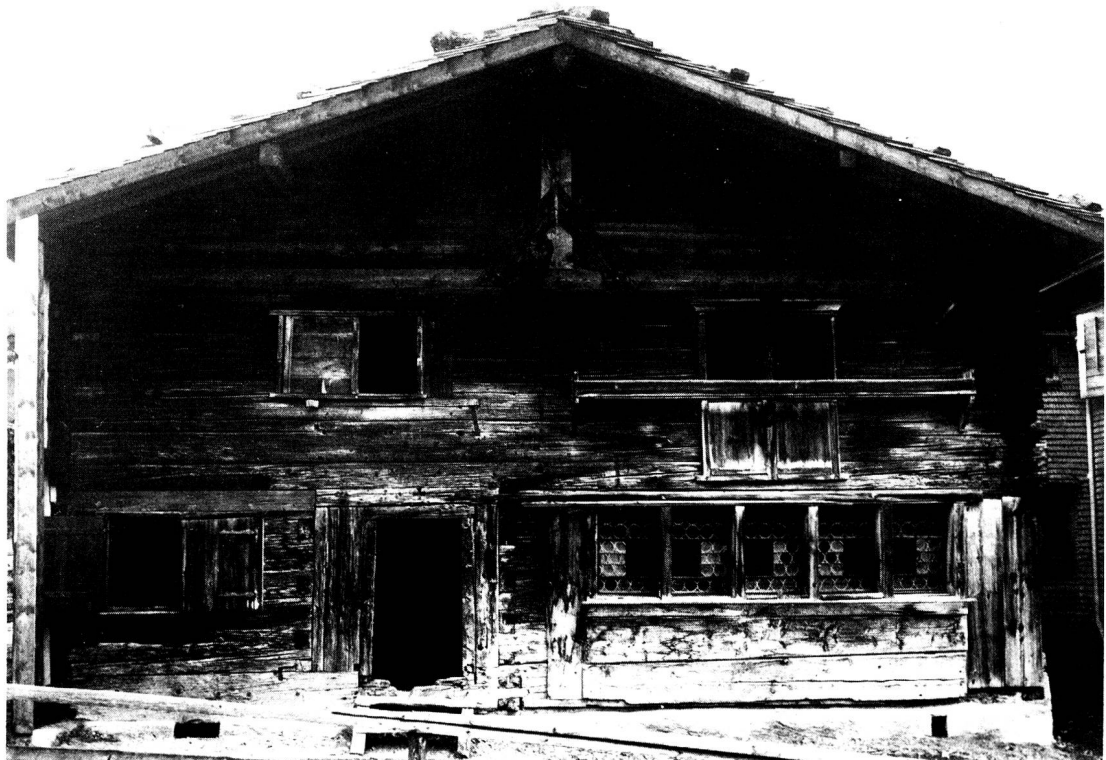
Das Zwingli-Geburtshaus vor der Renovation von 1897. Hier ist deutlich ersichtlich, dass die linke Eckpartie und der Eingang nicht dem Originalbestand entsprechen. Photo in der Zentralbibliothek Zürich.

Auch der heutige Fronteingang ist das Produkt eines spätern Eingriffs. Die offensichtlich im nachhinein ausgesägte Türöffnung liegt heute zwischen den alten Strickvorstößen der Stubenwand und dem geschorenen Geflecht der Nebenstube, dessen Schwalbenschwanzform dem 19. Jahrhundert angehört (Montafonerstrick). Von den ausgesägten Balken der Blockwand hat dann mindestens einer als Pfosten links der zu verengenden Türe wieder Verwendung gefunden. Der aufgelegte Sturz mit dem Tatzenkreuz ist zwar alt, aber an dieser Stelle ebenfalls zweitverwendet. Es wäre sicher auch gegen die Zimmermannsregel gewesen, die mächtige und tragende Sockelschwelle an dieser Stelle um die Hälfte auszufällen, nur um die nötige Türhöhe zu erhalten. Es hat sehr wahrscheinlich neben dem östlichen ein zweiter westlicher Seiteneingang gegenüber der Stubentüre bestanden; denn ein ungeschützter Fronteingang an einem alpinen Bauernhaus des Spätmittelalters ist kaum denkbar. Der zweifelsfreie Nachvollzug dieser Umbauhypothesen wäre allerdings erst möglich, wenn das Haus ausgeschalt und die Anschnitte der Aussenwände überprüft werden könnten. Ohne Zweifel gehört auch die Treppe von der Stube in die östliche Kammer einer jün-

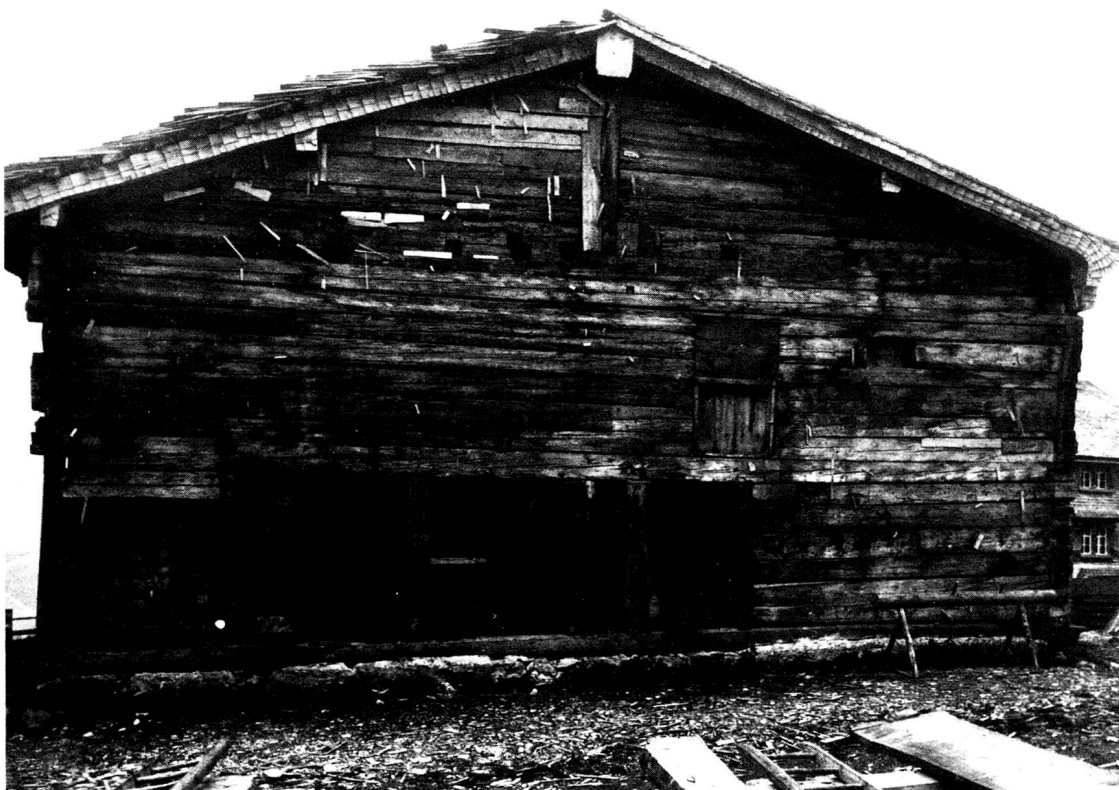
Das Zwingli-Geburtshaus während der Renovation 1897. Die entkleidete Rückseite lässt erkennen, dass hier ein Anbau, wohl ein Stall, angegliedert war. Die linke Eckpartie mit dem neuen Kopfbalken ist sekundär eingefügt. Photo in der Zentralbibliothek Zürich.

Das Zwingli-Geburtshaus ist ein Dreiraumhaus, geprägt von der Wohnküche mit Nebenraum, der Stube und einem vorauszusetzenden Flur, wo später die Nebenstube eingebaut wurde. Ob der kleine Keller zum alten Baubestand gehört ist zweifelhaft. Im Obergeschoss liegen zwei Schlafkammern, alles in allem ein bemerkenswertes Raumangebot für ein mittelalterliches Bauernhaus. Wir können uns trotzdem kaum mehr vorstellen, wie die vielköpfige Familie Zwingli hier gewohnt hat. Wahrscheinlich war an der Rückseite ein Stall angebaut, worauf eine alte, heute aussen verschaltete Türe hinweist.

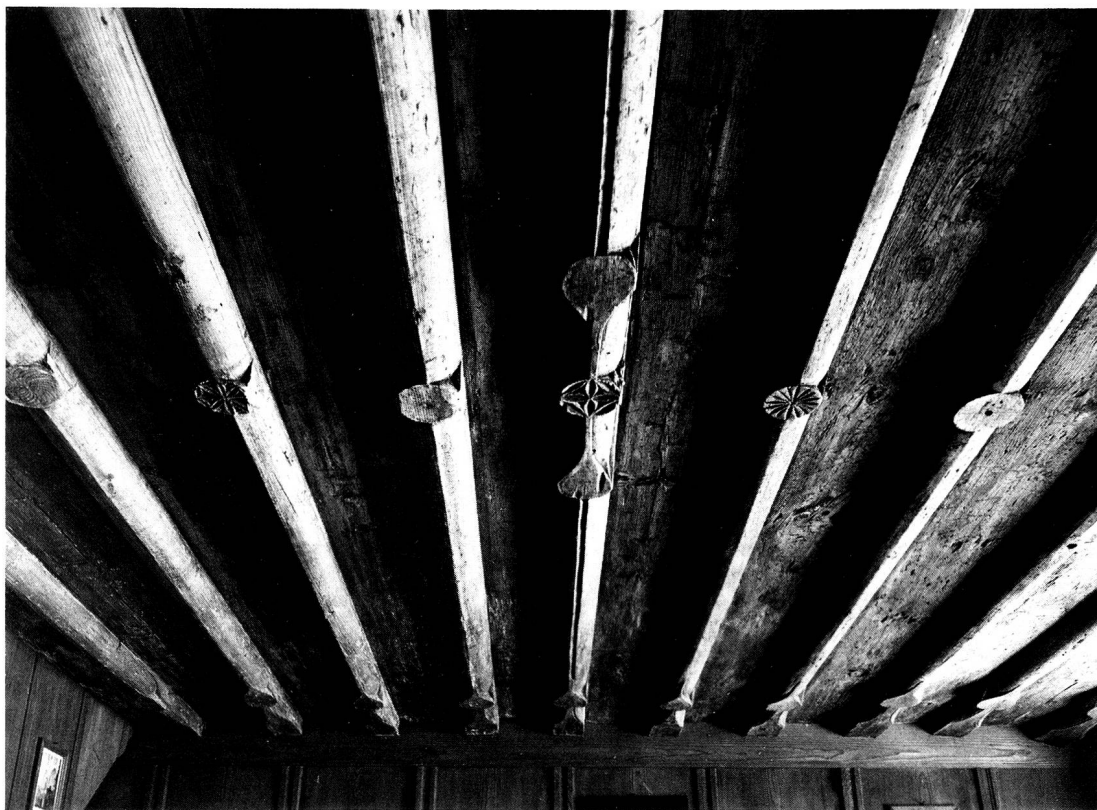
Die spätgotische Bohlenbalkendecke in der Zwingli-Stube weist 13 Medaillons mit Kerb- und Ritzmotiven auf. Photo Hans Schmidt, Bad Ragaz.

Der bemerkenswerteste Raum ist die Stube, deren westliche Innenwand die Blockfassade durchflieht. Die Decke besteht aus insgesamt 13 gerundeten, längs zur Fensterfront gespannten Balken, zwischen welchen Bretter eingenetet sind. Es handelt sich um eine sogenannte Bohlenbalkendecke, die, wenn man genau hinschaut, seitlich leicht gewölbt ist. Die Balken weisen an den Enden herzblattförmige Profile auf und verknoten sich in der Mitte zu Medaillons, in denen gekerbte und geritzte Motive sichtbar sind: Strahlen, Sterne, Kreise und Windrosetten in sauberen Zirkelschlägen. In der Ecke links des Eingangs steht ein weiss gekalkter Lehmofen mit konischem Turmaufsatz, ein sogenannter Gupfenofen, der wohl aus dem 18. Jahrhundert stammt, aber einen ähnlichen Vorgänger gehabt haben könnte. Die Täferung, der Riemenboden, aber auch die Türe stammen aus der Zeit der Renovation von 1897.

gern, wohl barocken Bauphase an. Das geht schon daraus hervor, dass die kostbare Bohlenbalkendecke unter Verlust zweier Balkenköpfe mit Herzblattprofilen in einer Ecke einfach aufgeschnitten wurde. Wäre sie ursprünglich, hätte der Zimmermann gewiss für organischere Anschlüsse an das Stiegenloch gesorgt. Vielmehr ist anzunehmen, dass eine Stiege oder Leiter vom heutigen Vorraum der Küche direkt in die westliche Kammer führte, wo auch eine alte Türe in der Bohlenwand sitzt. Damals war die Küche nach oben offen oder nur leicht verschalt, so dass der Rauch in den Dachraum und durch die Dachlatten entweichen konnte. Den Nachweis einer ehemaligen Rauchküche erbringen zwei originale, russige Pfetten im First und in der westlichen Dachmitte, aber auch der aussen geschwärzte Bohlenverschlag der westlichen Kammer im Obergeschoss. Der rückseitige Raum im Obergeschoss ist also erst nach dem Einbau eines Kamins entstanden. Die beiden alten Schlafkammern scheinen, mit Ausnahme vergrößerter Fenster, kaum Veränderungen erfahren zu haben.

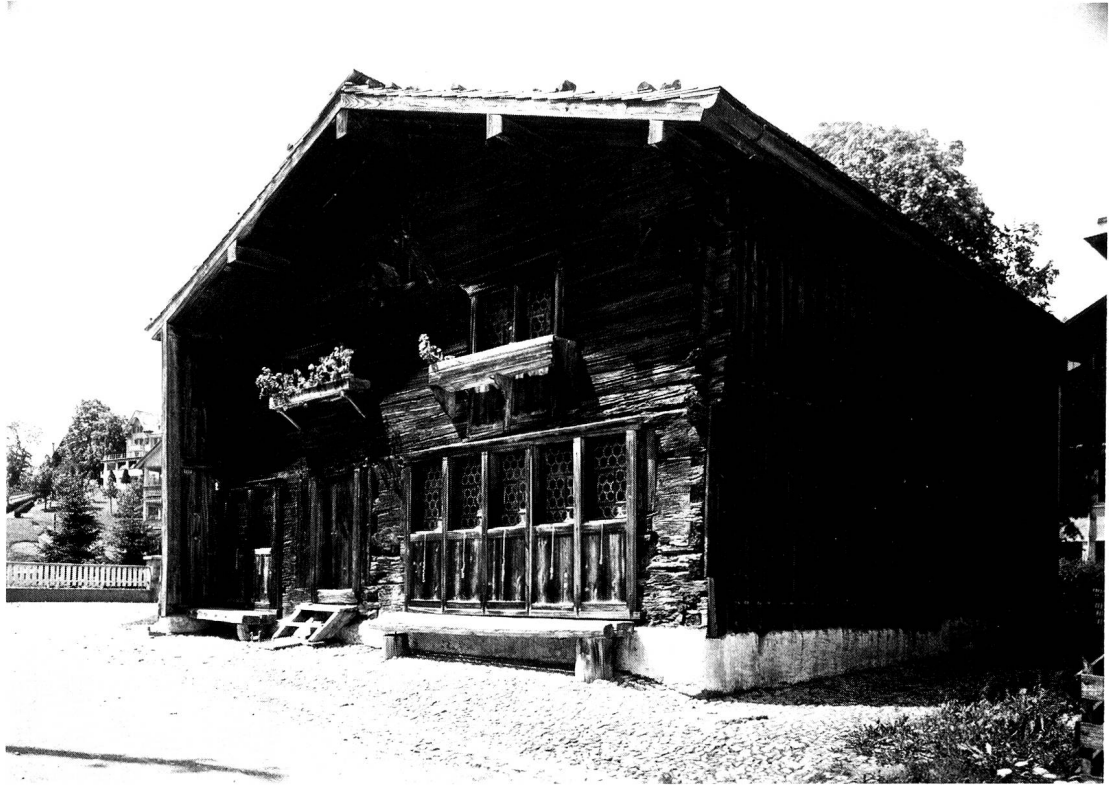
Das Zwingli-Geburtshaus um 1950. Photo Hans Schmidt, Bad Ragaz.

Ein eigenwilliges Baumotiv ist der Firstständer mit überplatteten Fusshölzern im Giebfeld der Fassade. Das sogenannte «Heidenkreuz» kommt in der Schweizer Bilderchronik des Luzerners Diebold Schilling, um 1507-1513 entstanden, recht häufig zur Darstellung, aber immer in Verbindung mit Ständerbauten, so zum Beispiel bei Häusern in Stans (fol. 125), in Zürich (fol. 209) und in Gottlieben (fol. 269). Die Herkunft der Begriffe «Heidenkreuz» und «Heidenhaus» ist nicht geklärt; aber sie haften im Alpen- und Voralpengebiet an besonders altentümlichen Häusern des 15. bis 16. Jahrhunderts. Im Wallis, Graubünden und im Rheintal ist die Bohlenausfachung mit Firstständer im Giebel recht häufig. Aber im östlichen Alpenbereich weist meines Wissens nur das Zwingli-Haus die versteifenden Fusshölzer auf. Hingegen findet sich dieses dekorative Baumotiv im Berner Oberland. Die geographisch verstreuten Beispiele zeigen auf, dass der alpine Holzbau im Mittelalter noch viel einheitlicher geprägt war als in spätern Zeiten, als die Stilvielfalt auch das ländliche Holzhaus erfasste.
