Zwinglis Geburtshaus in Wildhaus : ein aussergewöhnliches mittelalterliches Holzhaus

Zwinglis Geburtshaus in Wildhaus

Ein aussergewöhnliches mittelalterliches Holzhaus

Moritz Flury-Rova

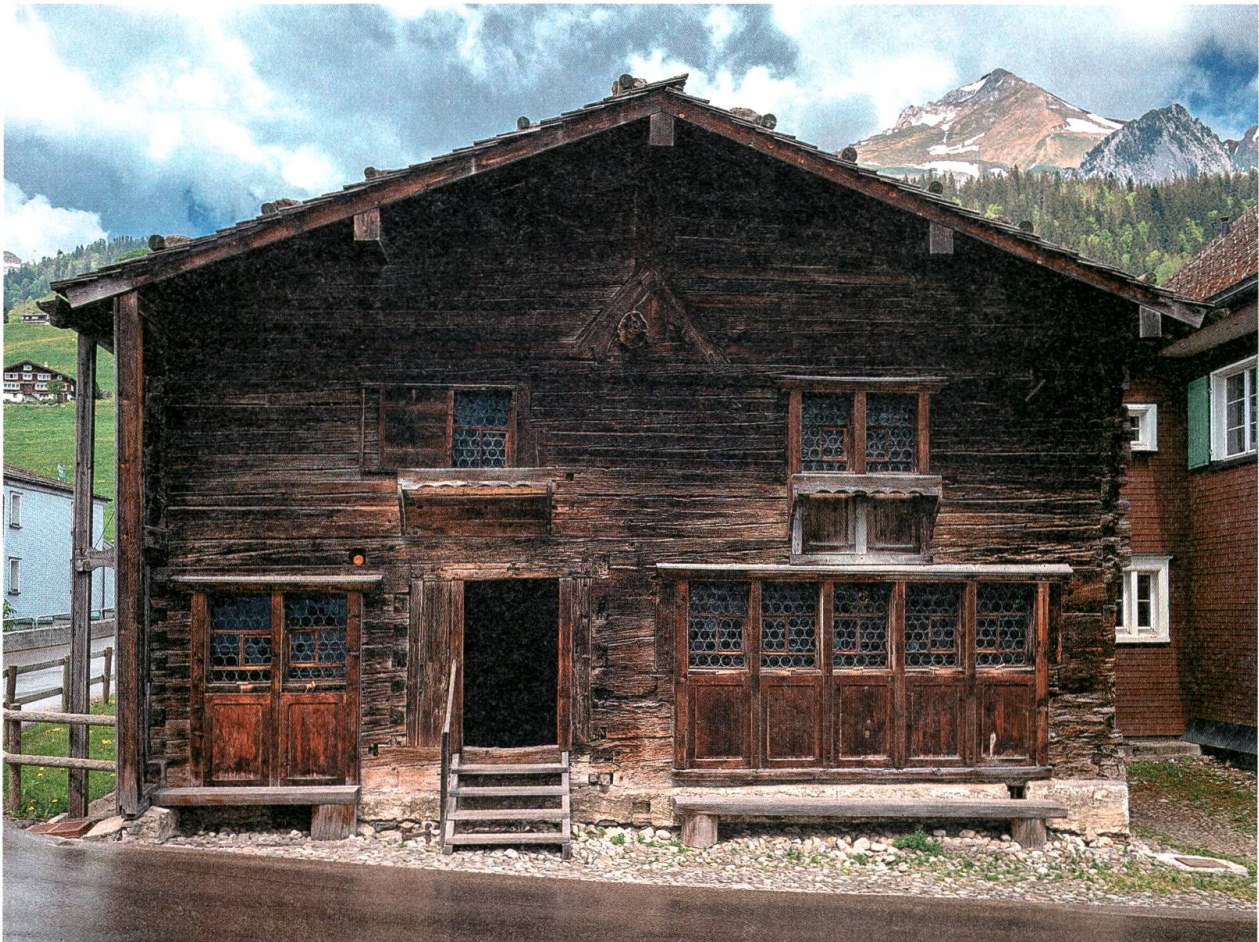
Der Hauseingang verrät durch die beidseits stehenden Hölzer und den mit Schrauben befestigten Türsturz, dass Veränderungen stattgefunden haben. Den Türsturz ziert ein Kreuz, das böse Mächte vom Haus fernhalten soll. Die Fenster waren ursprünglich alle kleiner als heute (vgl. S. 23). Auf den frühesten Abbildungen im 19. Jahrhundert sind die Fenster im Obergeschoss und der fünfteilige Fensterwagen im Erdgeschoss rechts jedoch bereits vorhanden. Das Doppelfenster links des Eingangs kam Ende des 19. Jahrhunderts dazu. Bei der Restaurierung 1897 wurden sowohl Zugläden wie Fenster analog zum Bestand neu hergestellt. Die Fenster zeigen die charakteristische Form des 17. und frühen 18. Jahrhunderts mit den Schieberfensterchen unterhalb der Fenstermitte und der Butzenscheibenverglasung.

Im Giebfeld sind die Kanthölzer der Fassade in einen Firstständer («Heidenkreuz») eingenetet. Der runde Balkenkopf zwischen den Streben gehörte zu einem heute fehlenden Zugbalken, der die Hauptfassade mit der Rückfassade verband. Das weite Vordach, das seitlich als Wetterwand heruntergezogen ist, schützt die Fassade vor Regen. Das Dach ist mit Brettschindeln

An der Südfassade ist die 570-jährige Holzkonstruktion der Fassade sichtbar; die Fenster und die Zugläden stammen in ihrer Art aus dem 18. und 19. Jahrhundert und wurden 1897 erneuert.
Foto: René Güttinger, Nesslau.

eingedeckt. Die ursprüngliche Eindeckung bestand aus noch längeren Brettern (1,5 bis 2 Meter), die von quer gelegten, mit Steinen beschwerten Stangen gehalten werden. Ein solches Dach kam ohne einen einzigen Eisennagel aus und besteht nur aus natürlich vorkommenden Materialien.

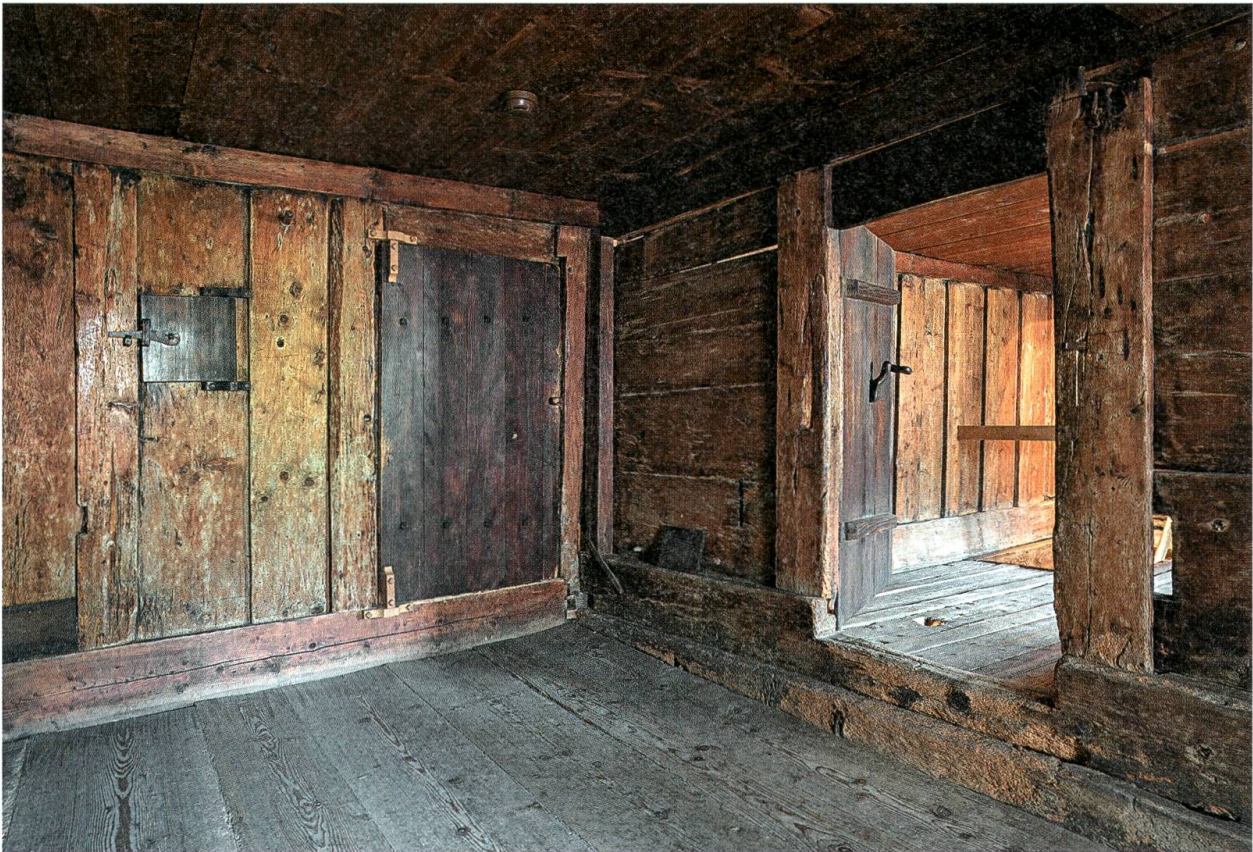
Die westliche Kammer im Obergeschoss, Blick gegen Nordosten und in die östliche Kammer. Links die Stabwand als Abgrenzung zum ehemals offenen Bereich über der Küche.

- Das Obergeschoss zeigt zwar die typische T-förmige Unterteilung; es ist aber einzigartig, dass die bauzeitlichen Binnenwände keine Strickwände sind, sondern von der Grundkonstruktion unabhängige Bohlenwände.
