# Amt für Denkmalpflege

## 2. AMT FÜR DENKMALPFLEGE

### TÄTIGKEIT 1974–1983

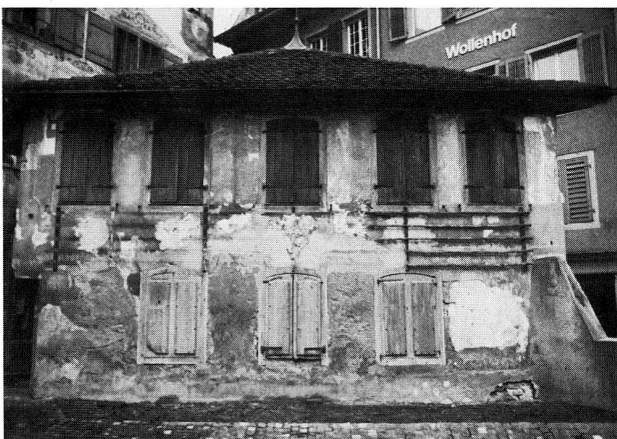
Abb. 8

Das ehemalige Gartenhaus, ursprünglich Bestandteil der hohen Umfassungsmauer, steht seit der Auflassung des Gartens in den frühen Siebzigerjahren in der Ecke des damals angelegten Hirschen-Platzes. Seit dem 19. Jahrhundert war es gelb gestrichen. Die Restaurierung des Äusseren gab ihm die ursprüngliche frische Gliederung mit hell- und dunkelgrauen Rahmenelementen auf weisser Wand zurück, und zwar wie ehemals in Fresko ausgeführt. Die immer wieder auftretenden Ausblühungen am Sockel sind die Spätwirkung eines einst hier untergebrachten Salzlagers. Als kleiner Ersatz für den ehemaligen Garten wurde vor der Front ein Mini-Gärtchen in barock-geometrischer Einteilung angelegt.

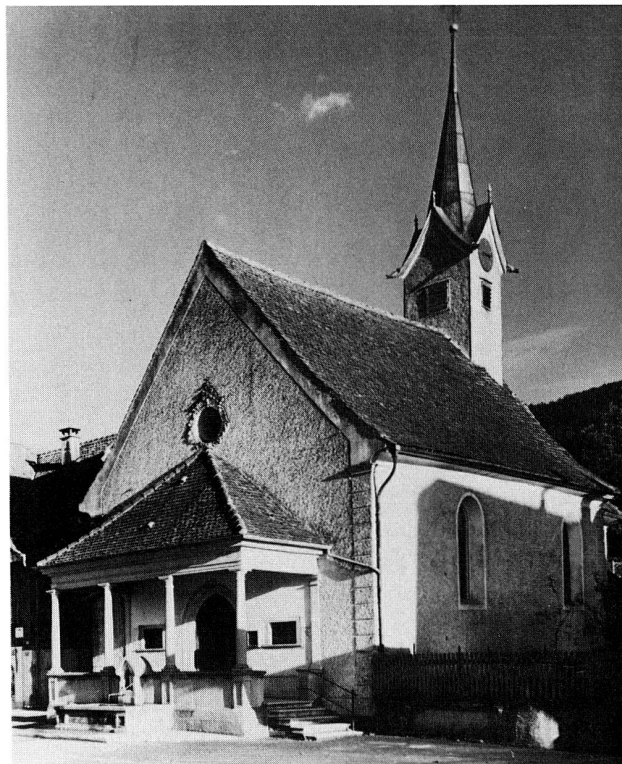
Abb. 14

Seit dem Bau der neuen Kirche war die alte Nikolaus-Kapelle von 1619 zum Abbruch vorgesehen. Mit knappem Mehr beschloss die Kirchgemeindeversammlung aber doch die Restaurierung.

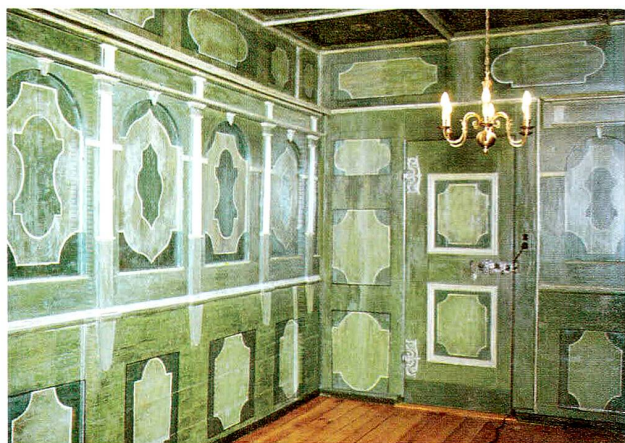
Abb. 21

**ZUG**  
**SAKRISTEI DER KAPELLE DER PETRUS CLAVER-SODALITÄT**

Die Restaurierung von 1980/81 legte eine in Grüntönen gehaltene Täferbemalung aus der Mitte des 18. Jahrhunderts frei.

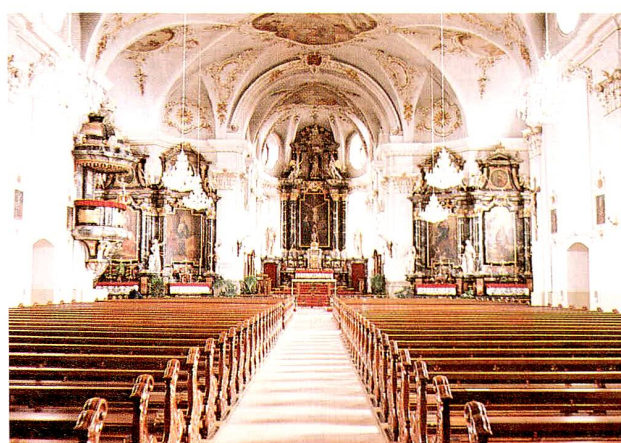
Abb. 22

**CHAM**  
**KIRCHE ST. JAKOB**

Die Restaurierung von 1978–1980 stellte anstelle der Raumfassung von 1918 (Abb. 22) die ursprüngliche Farbensprache von 1785 (Abb. 23) wieder her: Der Stuck hebt sich zartblau (Rocailles) und hellgrün (pflanzliche Teile) von den rein weißen Flächen ab.

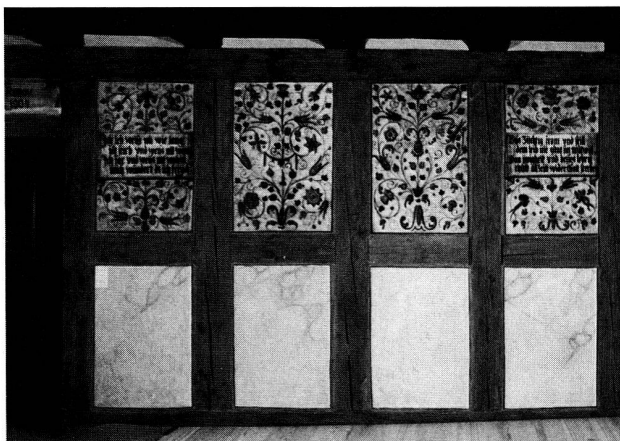
Abb. 27

- ZUG**
- MÜNZ: AUSMALUNG EINES ZIMMERS IM 3. STOCK**
- Im bedeutendsten privaten Profanbau Zugs, der Münz, wurden im Rahmen von Erneuerungsarbeiten im Innern verschiedene gemalte Raumdekorationen aus dem 1. Viertel des 17. Jahrhunderts entdeckt, die auch grossteils sichtbar belassen und restauriert werden konnten. Zusammen mit Malereifunden im Fridlinhaus, im «Frieden» und in der «Güpfen» ergibt sich ein neues Bild der zugerischen Wohnkultur dieser Zeit. Die Erhaltung solcher Funde ist nur möglich, wenn das Projekt die alte Baustruktur wiederverwendet.
