Kantonsarchäologie

Autor(en): **Keller, Béatrice**

Zeitschrift: **Tugium : Jahrbuch des Staatsarchivs des Kantons Zug, des Amtes für Denkmalpflege und Archäologie, des Kantonalen Museums für Urgeschichte Zug und der Burg Zug**

Band (Jahr): **3 (1987)**

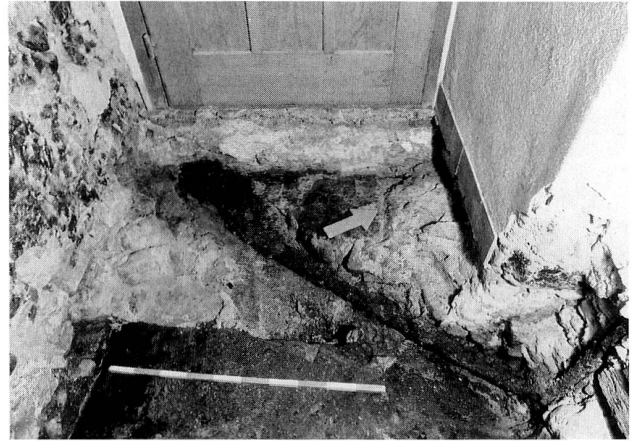
Abb. 24
Zug, Untergasse 7, Erdgeschoss, Eingangspartie. Blick nach Westen. Fundametrest der ehemaligen Westmauer.

Von den bestehenden Mauern befinden sich die ältesten im rückwärtigen Hausteil. Sowohl die Nord- wie die Südmauer gehörten zu einem 2-geschossigen Steinhaus, das sich weiter gegen den Ehrgaben hin erstreckte. Über dem steinernen Sockel waren die Reste eines zugehörigen Bohlenständerober-

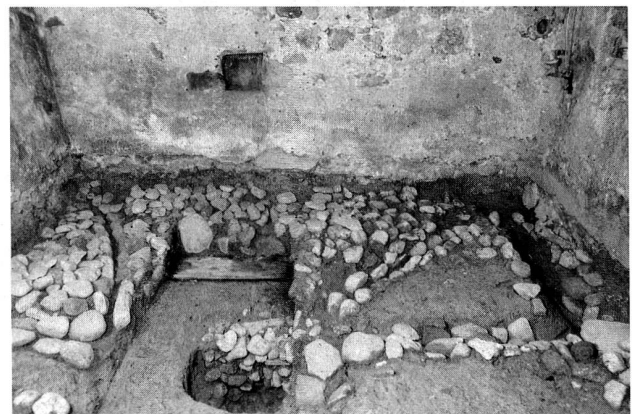
Abb. 26
Zug, Dorfstrasse 8. Raum 2, Drainage.

waren. Die Gräbchen liefen an der Ost- und Südseite den Kellermauern entlang und zogen auf den Diagonalen und den Mittelachsen des Raumes in die zentrale Sickergrube. Dieses ausgeklügelte Sickerleitungssystem wurde beim Neubau des Hauses, 1450, angelegt (vgl. auch Objekt Nr. 215). Es lag unmittelbar auf der Grundmoräne.

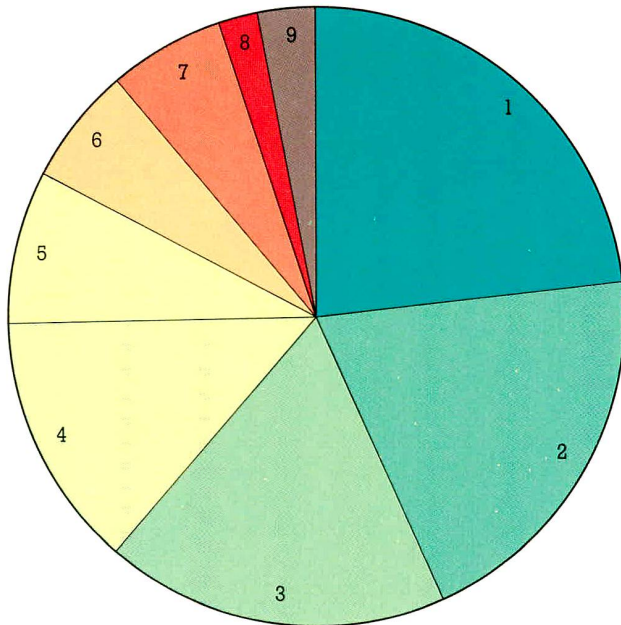
Abb. 34
Zug, Schützenmatt. Häufigkeitsverteilung der Holzarten:

Nr.	Anzahl	Holzart	Nr.	Anzahl	Holzart
1	54	Eiche (23,68%)	7	14	Haselnuss (6,14%)
2	46	Weisstanne (20,18%)	8	5	Pappel (2,19%)
3	41	Esche (17,98%)	9	6	Verschiedene
4	30	Erle (13,16%)			(2,64%): 2 Fichten,
5	18	Weide (7,89%)			1 Eibe, 1 Kernobst,
6	14	Ahorn (6,14%)			1 Buche, 1 Ulme

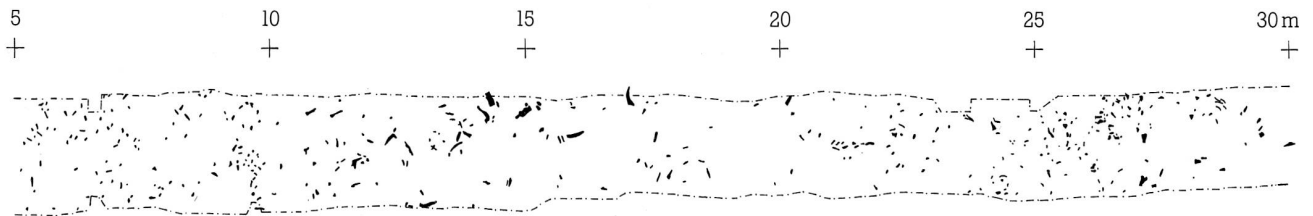
Abb. 35
Zug, Schützenmatt. Verteilung der Knochenfunde.

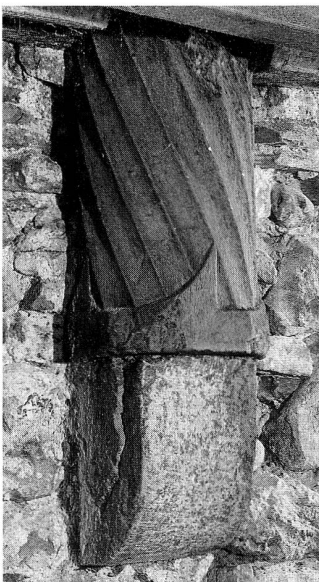
Abb. 37
Zug, Graben 12. Keller,
Gotischer Fensterpfosten in
sekundärer Verwendung.

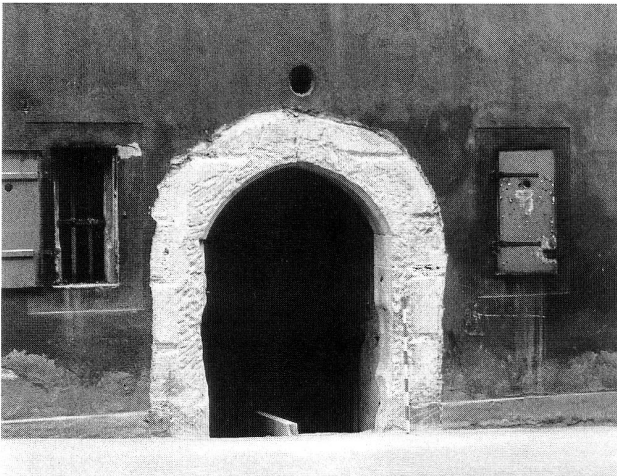
Abb. 41
Zug, Ägeristrasse 2. Rundbogenportal mit späteren Ausbuchtungen für die Weinfässer.

Bedauerlicherweise wurde nun der für seine hervorragende Lagerqualität berühmte tonnengewölbte Weinkeller aufgegeben. Der ursprüngliche Eingang an der Ägeristrasse mit den typischen Ausbuchtungen für die Weinfässer kam jetzt wieder zum Vorschein und wurde in die neue Nutzung integriert. Das Tonnengewölbe bildete mit den beiden in Nordsüdrichtung laufenden Längsmauern eine Einheit; die Südmauer war später im Zusammenhang mit verschiedenen Einbauten ersetzt worden. Dass der Keller zum ursprünglichen Baubestand gehörte, bewiesen die im Westraum anschliessenden eichenen Deckenbalken, auch wenn sie nicht mehr unmittelbar auf den ursprünglichen Längsmauern auflagen. Deren Schlagdaten konnten dendrochronologisch genau festgehalten werden: Mai 1543. Sie waren wohl in jüngerer Zeit an ihren Enden beschnitten worden und lagen nun auf erneuerten Untermauerungen, doch waren sie nicht auf Sicht berechnet. Ein ebenfalls aus der Erbauungszeit stammender interner Zugang zum Keller befand sich in dessen Südwestecke. Den ursprünglichen Kellerboden konnten wir nicht mehr nachweisen.

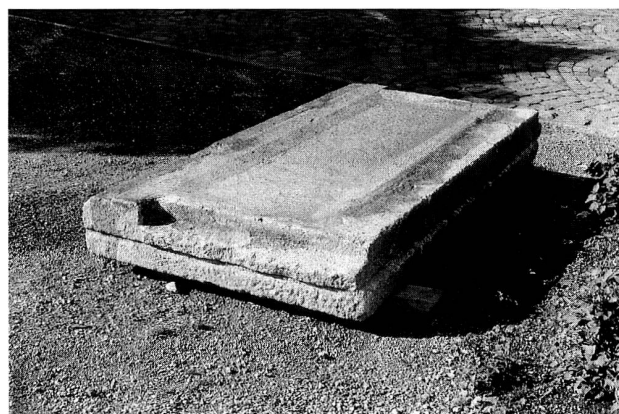
Abb. 43
Zug, Seestrasse-Platzmühle. Platte des ehemaligen Fischmarktbrunnens.

brunnens verwendet wurden (vgl. Objekt Nr. 217, Abb. 43). Der Lauf des kanalisierten Burgbaches konnte nun unterhalb der Seestrasse anlässlich von Leitungsgrabungen, die in Zusammenhang mit den Erneuerungsarbeiten am Gerbeplatz standen, beobachtet werden.

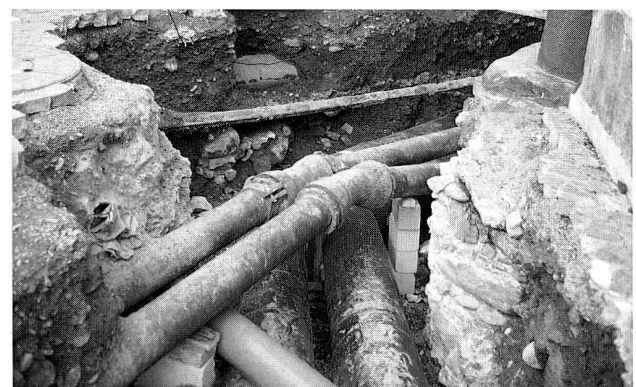
Abb. 44
Zug. Altstadt. Blick zum Fundament der Stadtmauer des 13. Jahrhunderts mit Leitungsstörungen östlich der Liebfrauenkapelle.

erst nach dessen Aufgabe, wohl im 18. Jahrhundert, erbaut worden sein dürfte. Gegenüber der Ostmauer des Chorturms der Liebfrauenkapelle konnte hart unterhalb der Westmauerfront des Hauses Grabenstrasse 48 das schon anlässlich früherer Leitungsarbeiten durchschnittene Fundament der ältesten Stadtmauer festgestellt werden. Das zugehörige Strassenniveau und Ansätze zum Liebfrauentörchen waren nicht mehr vorhanden.
