Zeitschrift: **Tugium : Jahrbuch des Staatsarchivs des Kantons Zug, des Amtes für Denkmalpflege und Archäologie, des Kantonalen Museums für Urgeschichte Zug und der Burg Zug**

Band (Jahr): **8 (1992)**

Die Befestigungen der Stadt Zug im ausgehenden Mittelalter: Von (Leitungs)gräben und (Stadt)mauern

Rüdiger Rothkegel

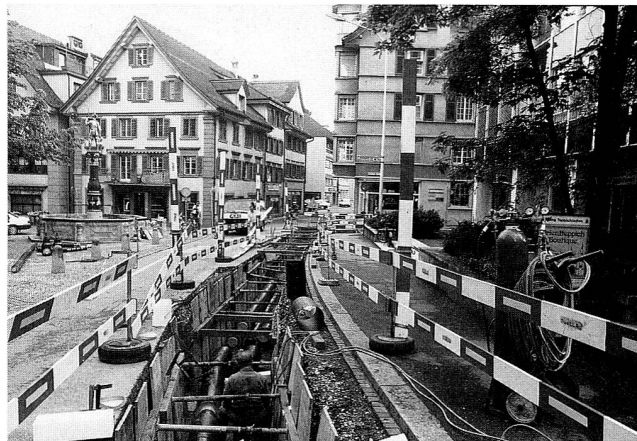
Abb. 1
Zug, Zeughausgasse. Blick Richtung Norden auf geöffneten Leitungsgräben, 1990. Das Foto illustriert eindrücklich die Schwierigkeiten archäologischer Untersuchungen bei derartigen Bauarbeiten.

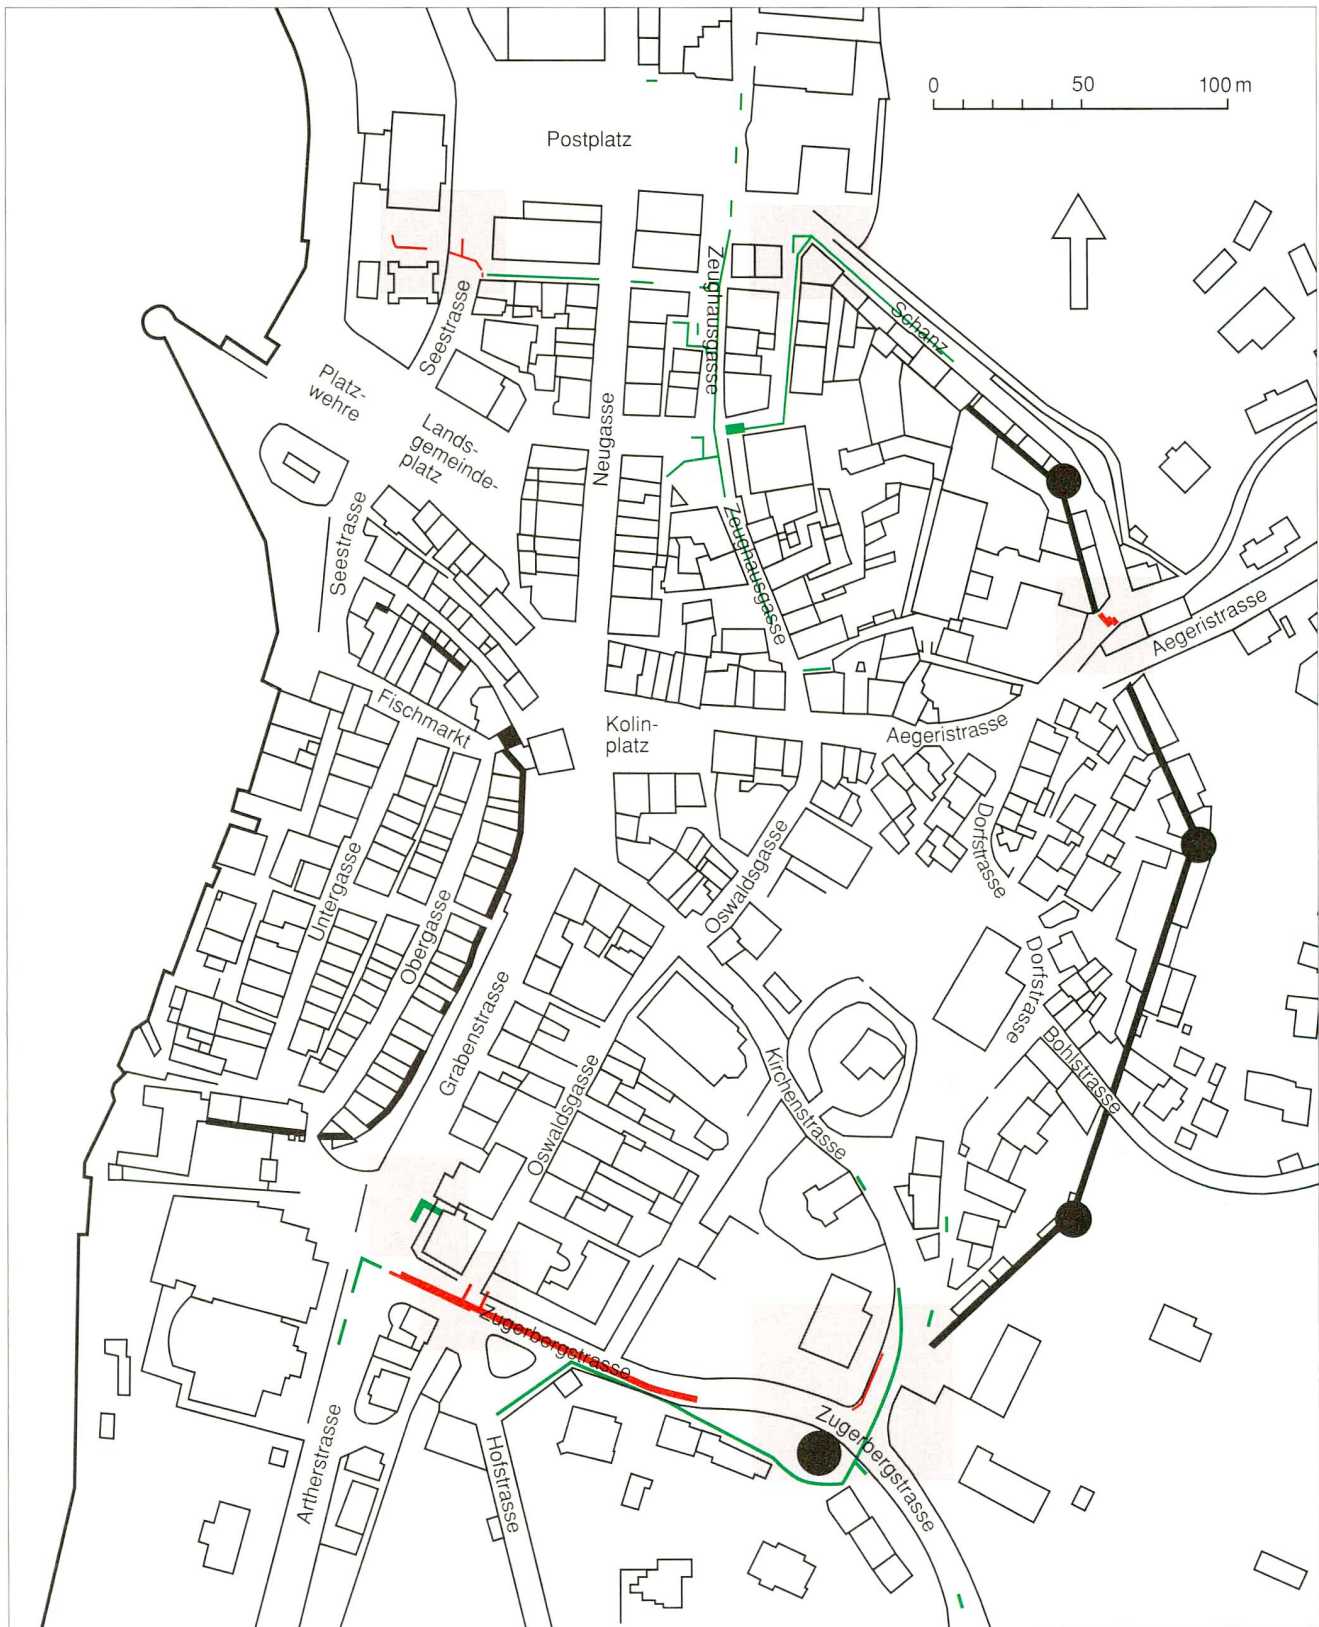
Abb. 2
 Stadt Zug, Altstadt. Ausschnitt des aktuellen Stadtplanes mit den erhaltenen beziehungsweise bekannten Resten der inneren Altstadtmauer sowie den noch vorhandenen Teilen (Mauerabschnitte und Türme) der äusseren Stadtbefestigung. Eingetragen sind in Auswahl die bis 1991 beobachteten Leitungsrinnen; gerastert sind die Bereiche, die im folgenden einzeln erörtert werden. M. 1:2500.

Bereits der Blick auf die aktuelle städtebauliche Situation (Abb. 2) erweist bis heute die Trennung des Altstadtareales in zwei Bereiche. Zunächst den direkt am Ufer des Zugersees gelegenen Teil der Altstadt, die heute von Goldgasse, Grabenstrasse und Liebfrauenkapelle begrenzt wird; sodann ein vielfach grösseres Stadtgebiet, dessen teilweise noch erhaltene Befestigungselemente ein besonders nach Osten und Norden weit ausgreifendes Terrain begrenzen.

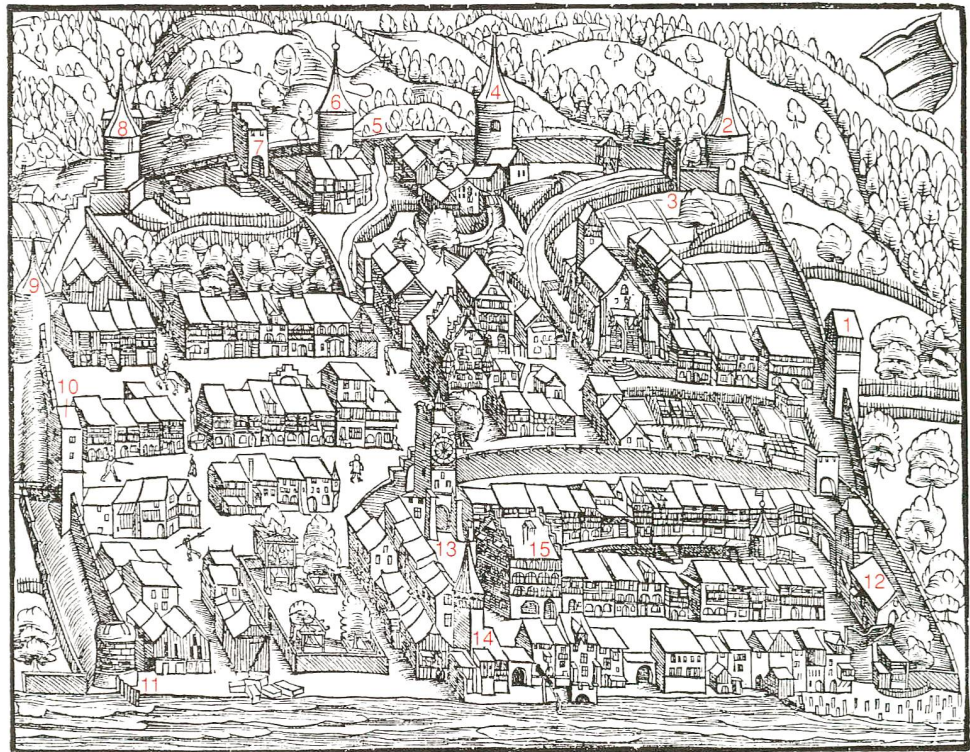
Abb. 3
 Zug. Ansicht der Stadt Zug in der
 Chronik des Johannes Stumpf
 1547; Original 13,2 x 17 cm.
 1 Oberwilertor. 2 Pulverturm.
 3 Michaelstörli. 4 Huwilerturm.
 5 Mühlelet. 6 Knopfliturm.
 7 Löbermtor. 8 Kapuzinerturm.
 9 Geissweideturm. 10 Neu- oder
 Baarertor. 11 Salzbüchsliturm.
 12 Liebfrauenkapelle. 13 Zyturm.
 14 Keibenturm. 15 Rathaus.

Zur Illustration der Situation im ausklingenden Mittelalter kann auf die älteste Ansicht der Stadt Zug zurückgegriffen werden, die 1547 in der Chronik des Johannes Stumpf erschienen ist (Abb. 3).⁴

Die Stumpf-Ansicht lässt deutlich die Gründe der bis heute das Stadtbild prägenden Strukturen erkennen, indem die beiden Mauern um die Altstadt sowie die weitgesteckte dritte Fortifikation dargestellt sind.

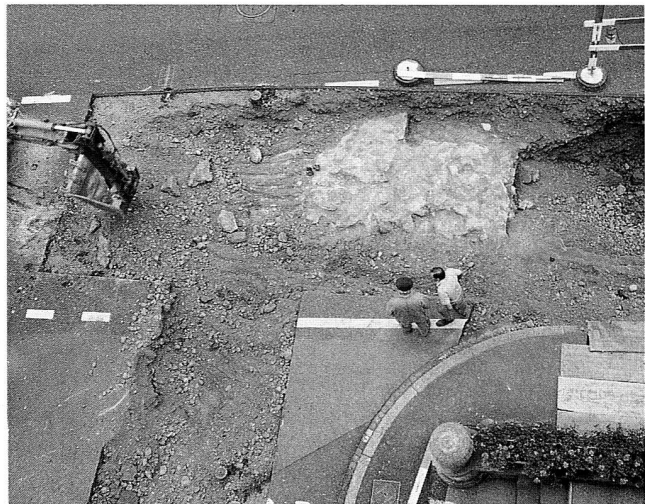
Abb. 5
Zug, Oberwilertor. Blick auf die geöffnete Zugerbergstrasse von Norden, 1983. Bildmitte Mauerreste von Stadtmauer (rechts) und Oberwilertor (links).

Bis wenige Dezimeter unter den Strassenbelag, dessen Oberkante auf circa 427,0 m über Meer liegt, konnte ein Teil der Stadtmauer sowie des Winkels, der diese mit dem vermutlichen Fundament der Westseite des Oberwiltortes bildete, festgestellt werden. Die Mauern waren aus gemörtelten Bruch- und Lesesteinen errichtet, wobei anhand der feststellbaren Mauerfluchten das Torfundament hier die beachtliche Dicke von gut 2,5 m aufwies. Aufgrund fehlender Untersuchungsmöglichkeiten vor Abbruch dieser (überwiegend schlecht erhaltenen) Reste, waren leider keine eindeutigen Aussagen zu möglichen Baunähten zu erlangen, die Hinweise zum Bauablauf von Mauer und Tor hätten erbringen können.

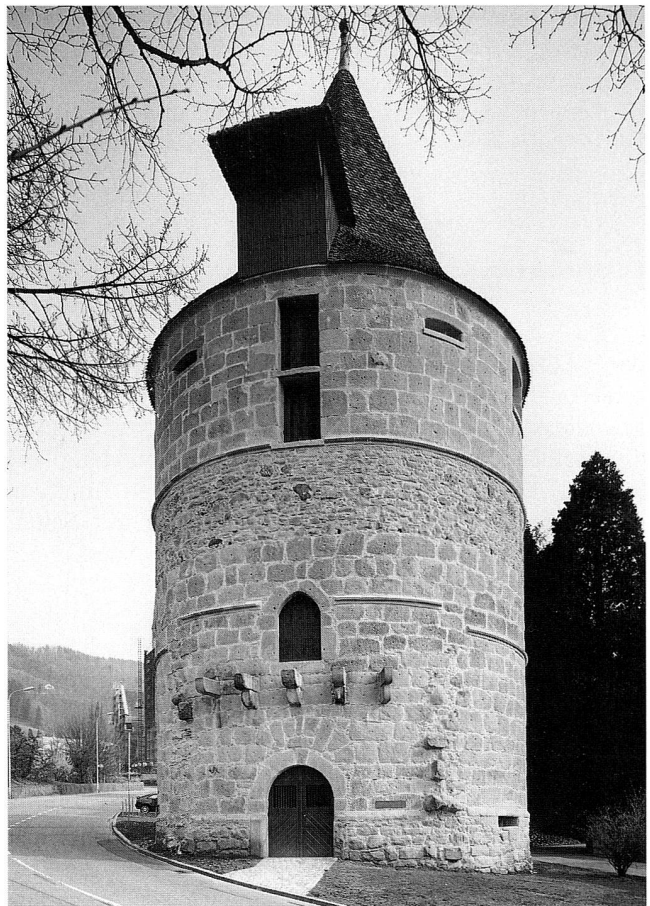
Abb. 8
Zug, Pulverturm. Ansicht von Nordwesten; Zustand 1992.

Ansatzstellen der Stadtmauer sichtbar geblieben, in Richtung Westen zum besprochenen Oberwiltort, nach Norden zum Michaelstörli (Abb. 8). Die Mauerabzweigung Richtung Norden konnte zudem 1991 bei einem direkt am Pulverturm vorbeiführenden Leitungsgraben im Boden freigelegt werden, wobei durch entsprechende Einmessungen die Mauerfluchten überprüft und (wie bereits angenommen) bestätigt werden konnten (Abb. 10).

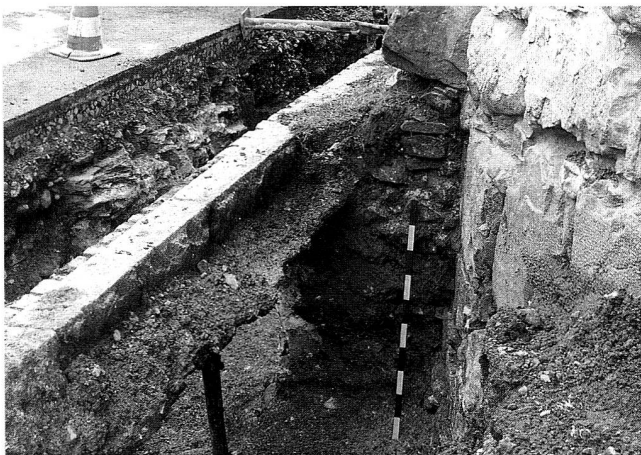
Abb. 10
Zug, Pulverturm. Blick Richtung Osten an den Pulverturm, Leitungsbauarbeiten 1991. Rechts Pulverturm mit freigelegtem nördlichen Maueransatz, links Fortsetzung Stadtmauer gegen Norden.

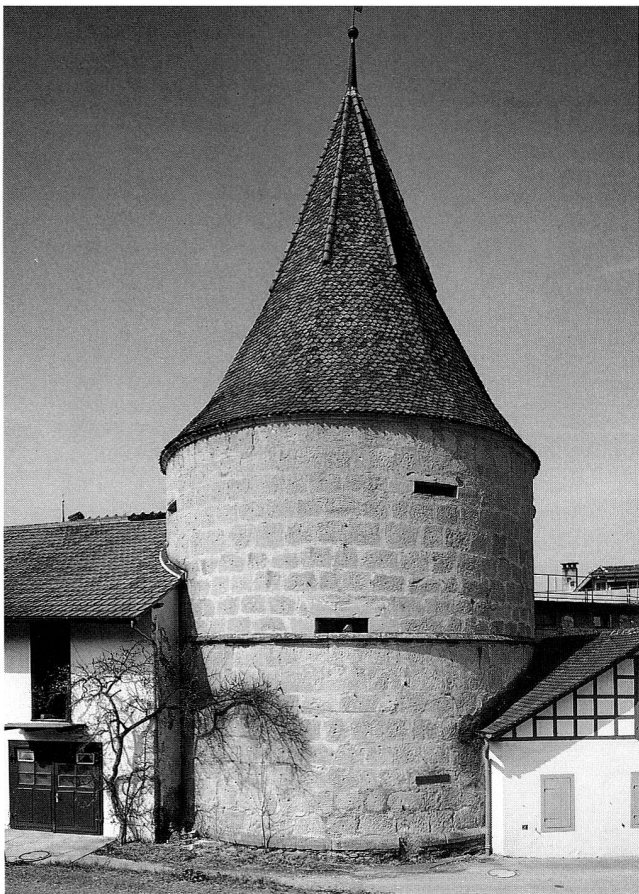
Abb. 12
Zug, Knopfliturm. Ansicht von Osten, Zustand 1992.

Sein innerer Durchmesser mit 6,3 m beziehungsweise der äussere mit knapp 12 m ist dabei geringer als der entsprechende Wert am Pulverturm (8,5 m beziehungsweise 14 m), die festgestellten Mauerdicken von mindestens 2,7 m entsprechen sich jedoch.³⁴ Vom Huwilerturm hat sich die Mauer bis zum nächstfolgenden Knopfliturm erhalten, der dem vorhergehenden bis auf die leicht grössere Höhe gleicht (Abb. 12).³⁵

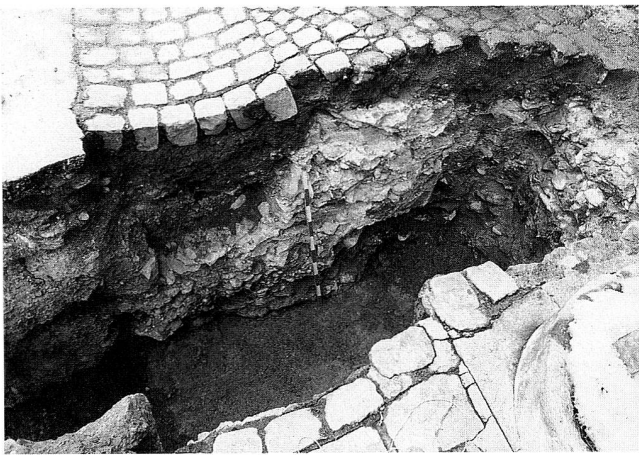
Abb. 19
Zug, Löberntor. Ansicht der Nordostecke der südöstlichen Flanke mit der 1986 angetroffenen Läufer-Binder-Quadrierung aus Bossenquadern; Blick von Nordosten.

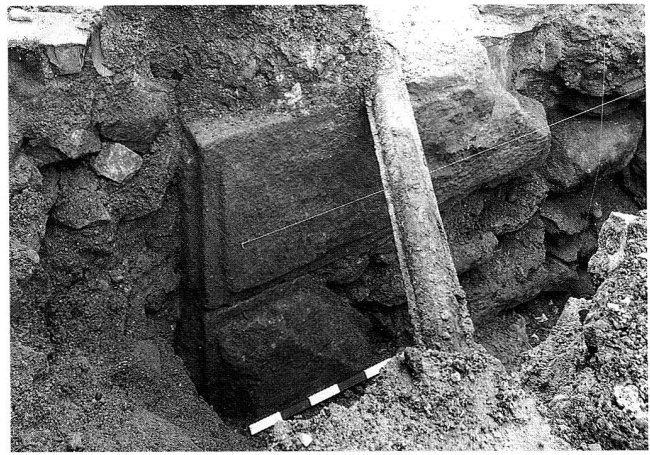
Abb. 20
Zug, Löberntor. Ansicht des Nordwestendes des Südprofils, 1986 (vergleiche auch Abbildungen 17 und 18).

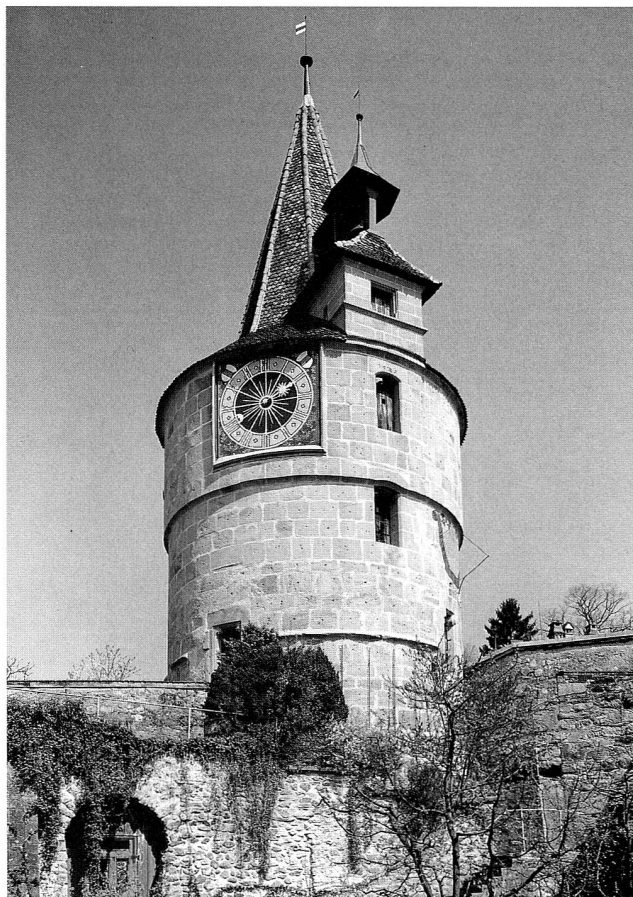
Abb. 22 Zug, Kapuzinerturm. Ansicht von Südwesten, Zustand 1991.

Nördlich der Löberenstrasse hat sich eine weitere Strecke der Stadtmauer als jeweilige Westwand der Häuser Schanz Nr. 20 und 18 (Abb. 2), wenn auch grossteils modern gestört, erhalten. Dieser Abschnitt zieht gegen den hinsichtlich seiner Aussengliederung baulich aufwendigsten Rundturm unserer Fortifikation, den Kapuzinerturm (Abb. 22).⁵⁷

Verschiedene Reparaturen in den letzten Jahren ermöglichten zwar kleinere Beobachtungen am Kapuzinerturm,⁵⁸ allerdings konnten bislang verschiedene auffällige Baudetails, wie die verschiedenen Zugänge auf allen Geschossen oder direkt übereinander sitzende Schiesscharten an der Ostseite, noch nicht hinsichtlich ihrer baugeschichtlichen Bedeutung untersucht werden. 1990 schliesslich ist der Turm umfassend (konservierend) restauriert worden.⁵⁹

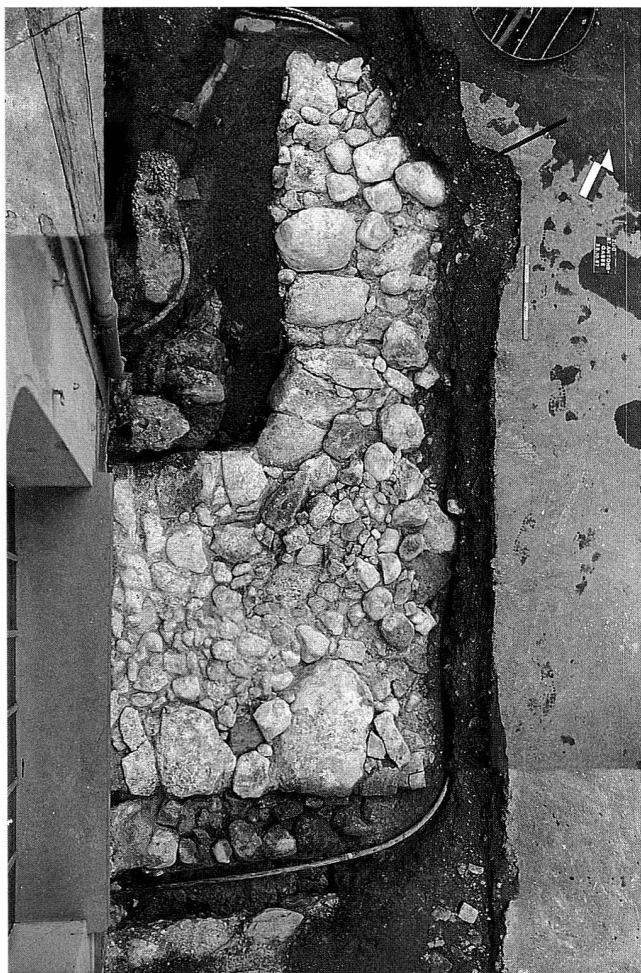
Abb. 23
Zug, St. Antonsgasse. Mauerwinkel vor der Ostfassade des Hauses St. Antonsgasse 2, angetroffen 1987. Blick nach Norden.

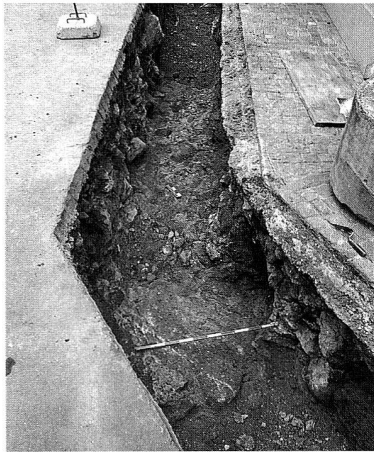
Abb. 25
Zug, Geissweid und
St. Antonsgasse. Blick
von Süden auf die 1990
festgestellte, abgewin-
kelte Mauerfront (Innen-
seite Stadtmauer) in der
St. Antonsgasse. Foto
nach Teilentfernung des
Befundes für Leitungs-
arbeiten.

Durch das 1987 aufgedeckte, nach Norden ziehende Mauerhaupt, das zudem an seinem Ende gegen Osten umzubiegen scheint, und die Kante am Nordende des 1990 festgestellten Fundamentstreifens dürften zwei Punkte an der Feldseite des runden Turmfundamentes vorgegeben sein, das damit einen Durchmesser von gut 7 m aufgewiesen hat. Die weiter nördlich vorgelagerten Fundamentreste, deren ursprüngliche Ausdehnung in die-

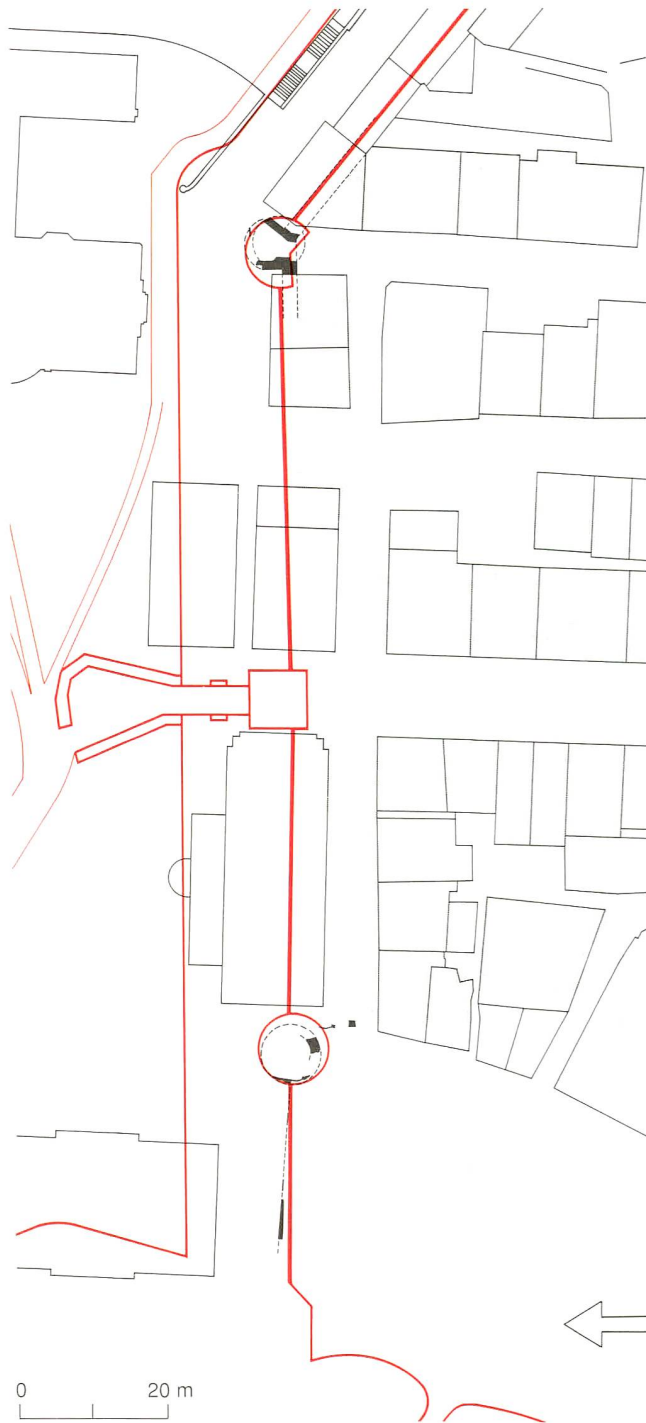
Abb. 27
Zug, Geissweidurm und Salzbüchsliturm. Ausschnitt des aktuellen Katasterplanes. Hineinprojiziert sind die Angaben des Landtwing-Planes bezüglich der Lagen der nördlichen Befestigungsteile, der nach Süden anschliessenden Bebauung sowie des Uferverlaufes; ebenfalls eingetragen sind die entsprechenden Befunde im Bereich des Geissweidurmes und des Salzbüchsliturmes sowie die davon abgeleiteten Rekonstruktionen. M. 1:1000.

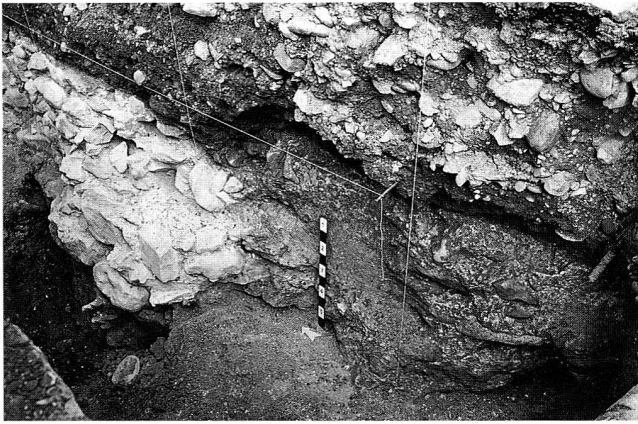
Abb. 29
Zug, Salzbüchsliturm. Blick von Südwesten auf den Fundamentrest der Westseite, 1987. (vgl. Abb. 28, 1).

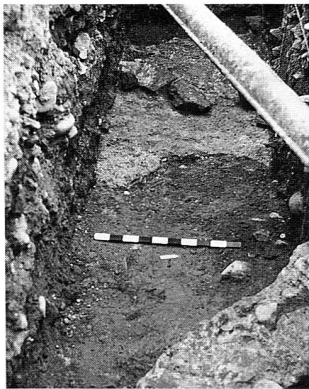
Abb. 30
Zug, Salzbüchsliturm. Blick von Osten auf den 1987 angetroffenen Fundamentrest an der Südwestseite des Salzbüchsliturmes (unten rechts; vgl. Abb. 28, 2.) Oben die teils verstürzten Mauer- beziehungsweise Mörtelreste vom Schänzli am See (vgl. Abb. 28, 8).

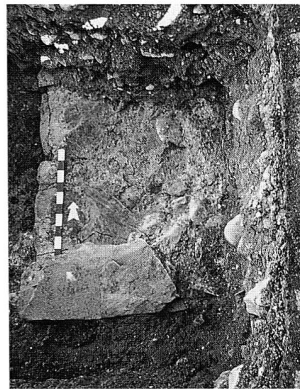
Abb. 31
Zug, Salzbüchsliturm. Blick von Süden auf die 1987 südlich des Salzbüchsliturmes angetroffene Mauerecke (vgl. Abb. 28, 10).

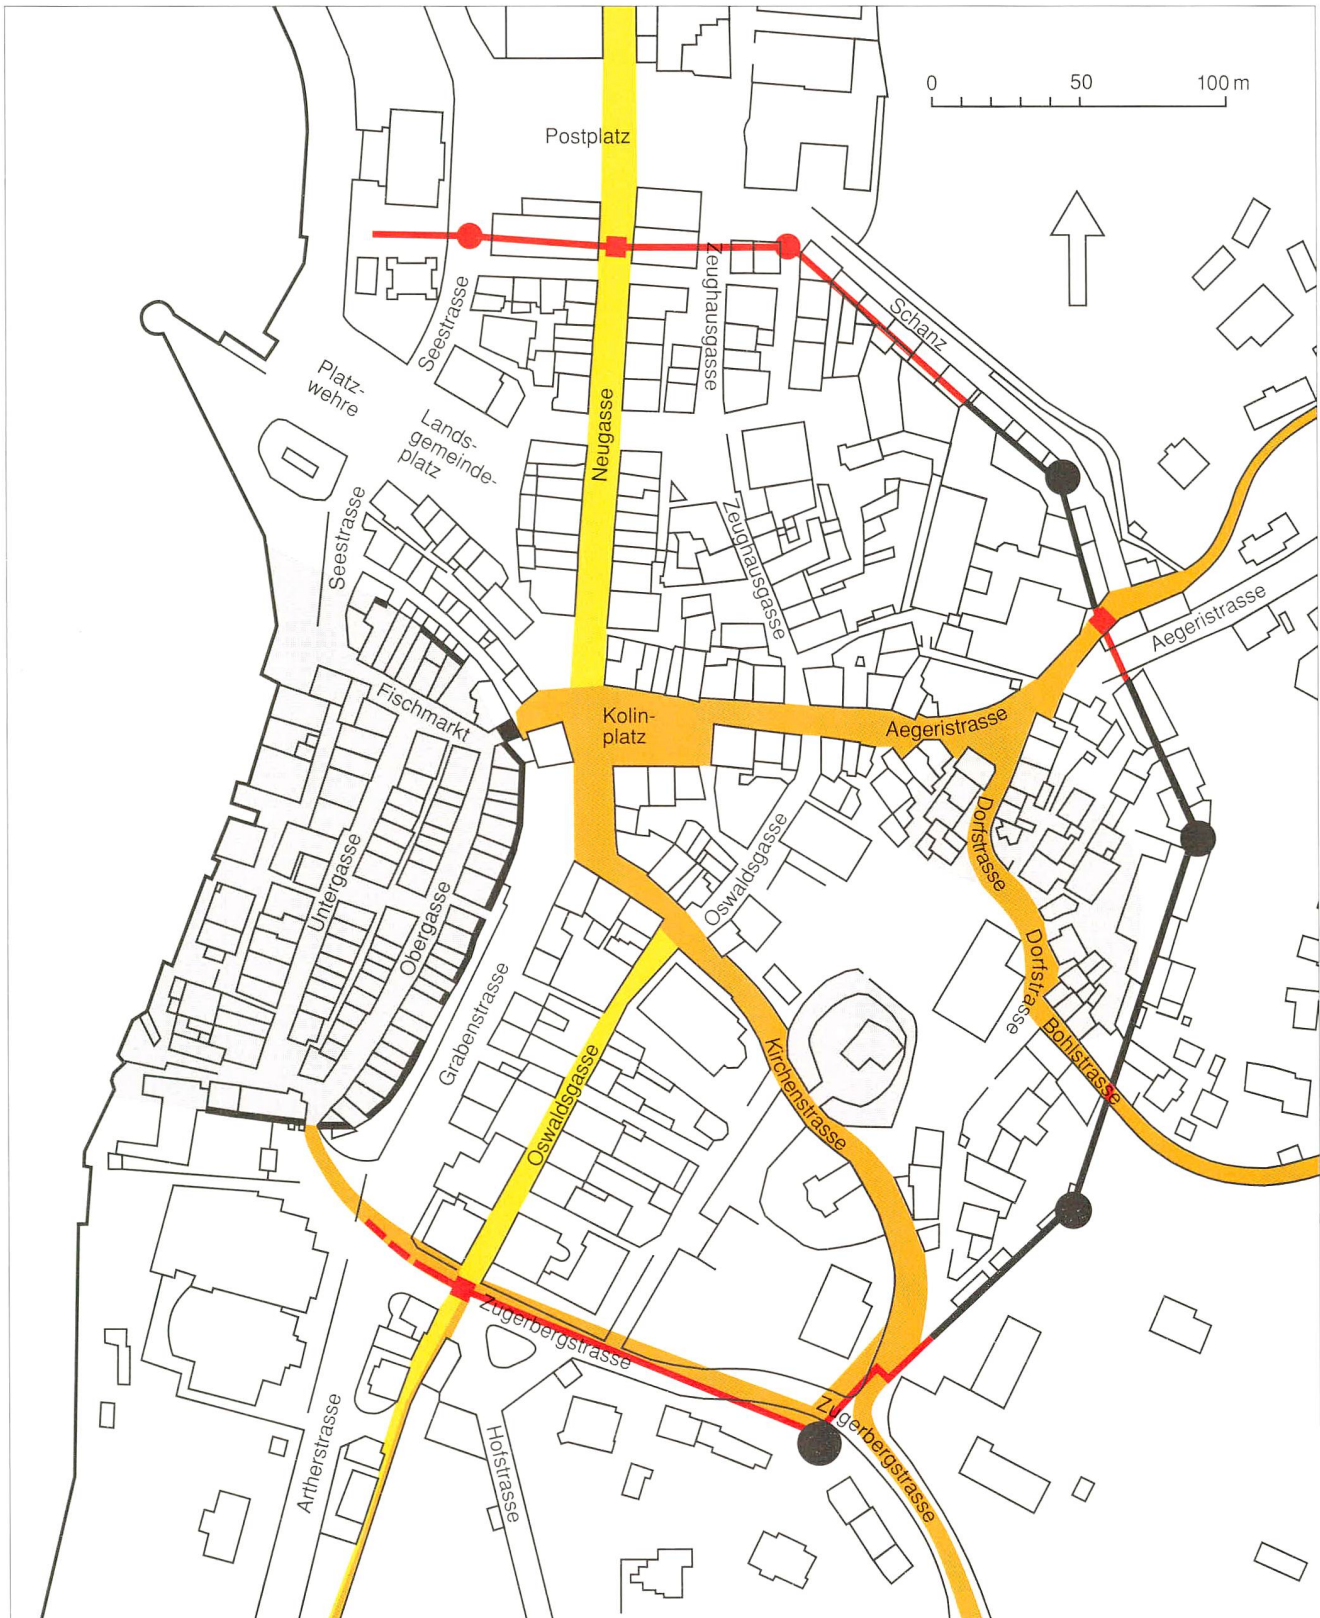
Abb. 35
 Stadt Zug, Altstadt. Aktueller Katasterplan der Stadt, mit Eintragung der erhaltenen (schwarz) und rekonstruierten (rot) Teile der äusseren Stadt-mauer. Gerastert angegeben sind die drei Siedlungskerne Altstadt, Burg und Dorf; farbig unterlegt sind die wichtigen Strassenzüge (dunkel: gewachsene, ältere Strassen; hell: jüngere Strassen im Zusammenhang mit der äusseren Stadtmauer). M. 1:2500.
