Die restaurierte Schutzengelkapelle in Baar

Zeitschrift: **Tugium : Jahrbuch des Staatsarchivs des Kantons Zug, des Amtes für Denkmalpflege und Archäologie, des Kantonalen Museums für Urgeschichte Zug und der Burg Zug**

Band (Jahr): **10 (1994)**

Josef Grünenfelder

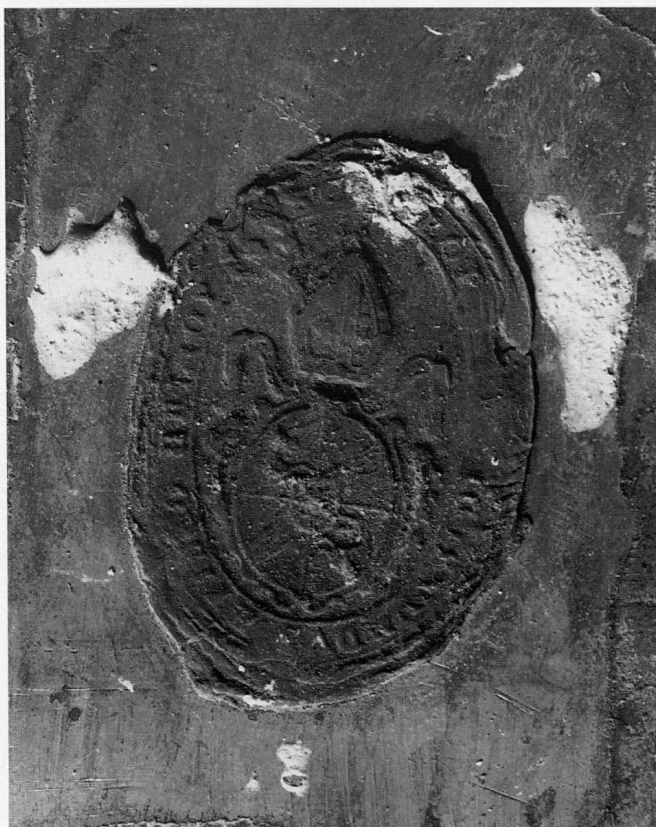
Abb. 1
Baar, Schutzengelkapelle. Siegel des Weihbischofs Georg Sigismund Müller von Konstanz auf der Reliquiendose im Altar, 1667.

Beim Entfernen des Altaraufbaus kam der alte gemauerte Altarblock mit seiner mächtigen Deckplatte zum Vorschein. Sie enthielt einen vom Weihenden Bischof eingelegten rechteckigen Zinnbehälter mit in Pergament eingeschlagenen Reliquien der hl. Märtyrer Eremitanus und Albanus, sowie vom Blut des hl. Theodor. Das in zwei Varianten angebrachte bischöfliche Siegel – ein ovales auf dem Deckel des Behälters, ein achteckiges auf der Reliquien-Authentik – zeigt das von der Mitra überhöhte gevierte Wappen mit Herzschild (Abb. 1). In diesem ist eine Sonne erkennbar, im 2. und 3. Feld eine diagonale steigende Wellenlinie, im vierten schwach ein nach heraldisch rechts steigendes Tier. In der Umschrift des ovalen Siegels können die Worte «... EPISCO... HELIOP...» entziffert werden. Tatsächlich trug Weihbischof Georg Sigismund Müller den Ehrennamen eines Titularbischofs von Heliopolis¹¹. Die Reliquien wurden wieder eingemauert.

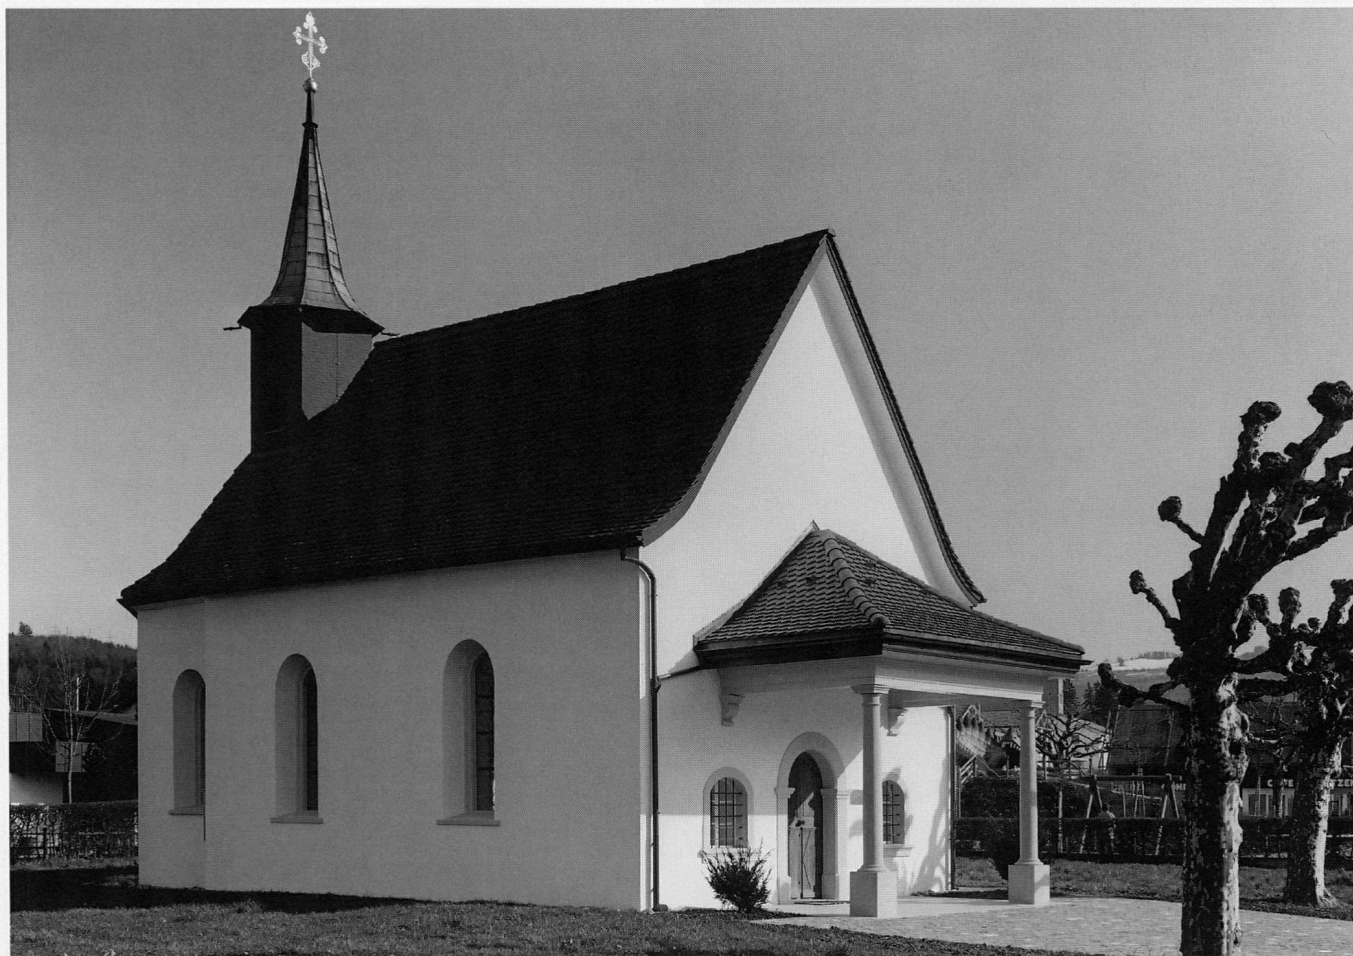
Abb. 2
Baar, Schutzengelkapelle von Nordwesten nach der Restaurierung, 1993.

Erde nur mit einer Bitumenschicht überzogen gewesen war. Am Äussern wurde auf den Ersatz der wohlerhaltenen Kunststeinpartien durch echten Sandstein verzichtet, jedoch erhielt das Vorzeichen einen Sandsteinplattenboden, neue Sandsteinsäulen und einen mit Gubersteinen gepflästerten Vorplatz. Das Türmchen besitzt wieder einen Mantel aus hölzernen Rundschindeln, der wie bestehend samt den Schall-Läden braun gestrichen wurde. Als übliche Farbgebung für solche Türmchen lässt sich an vielen Parallelbeispielen ein kräftiges Rot für den Schindelschirm und Grün für die Läden nachweisen. Das Turmkreuz glänzt in neuer Vergoldung.

Die Kapelle ist geostet, ein wenig nach Süden abgedreht (Abb. 2). Im Grundriss zeigt sie die seit der Gotik übliche Einteilung: Von dem rechteckigen Laienschiff mit zwei Fensterachsen führt ein Chorbogen in das schmälere,

Am Aussenbau erreicht der First des steilen Daches ungefähr die doppelte Höhe der Seitenwände. Während die Traufhöhe am ganzen Bau einheitlich ist, antwortet dem Einzug der Chormauern ein entsprechender Absatz des Daches, das über dem Chorschluss abgewalmt ist. Auf dem Firstende sitzt der im Grundriss quadratische, verschindelte Dachreiter mit seinen rundbogigen Schallläden und seinem achtseitigen, spitzen Helm, den ein dreibahnig geschmiedetes Kreuz mit lilienartigen Volutenenden überhöht. Die Vorhalle besitzt ein im Vergleich zum Hauptgiebel eher flach geneigtes Walmdach, dessen Unterzüge von klassizistischen Wandkonsolen und zwei toskanischen Sandsteinsäulen mit kompliziert profilierten Basen auf quadratischen Sockeln getragen werden. Die gestemte, gestrichene Holzdecke von 1912 zeigt über-eck angeordnete Rautenfelder mit gestuften Füllungen.

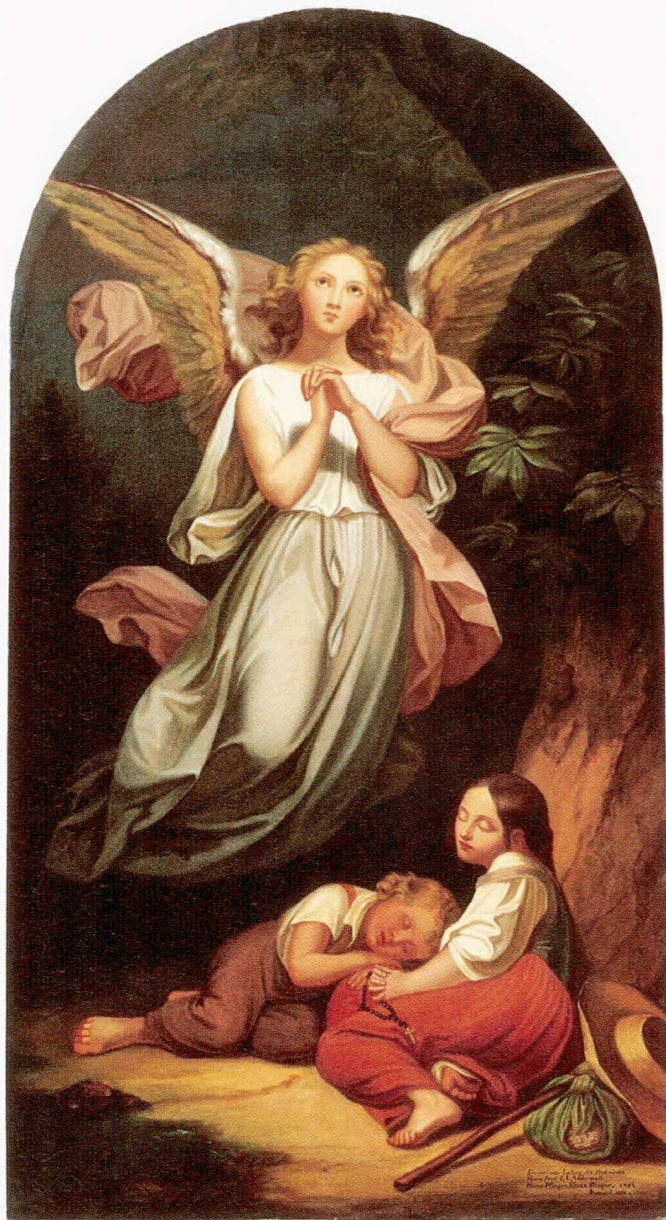
Abb. 3
Baar, Schutzengelkapelle. Schutzengelbild von Xaver Zürcher, 1852, nach der Restaurierung 1993.

Das Schutzengelbild ist thematisch ohne weiteres zugänglich und zeigt den Zuger Maler Xaver Zürcher (1817–1902) als tüchtigen Nachahmer des in jener Zeit geschmackbestimmenden Stanser Meisters Melchior Paul von Deschwanden (Abb. 3). Seine rote Signatur auf einem Stein links unten heisst «F. Xav. Zürcher n.[nach] D.[Deschwanden] 1852». Als thematische Ergänzung des Altarbildes verdienen die gleichfalls von Zürcher signierten Gemälde des hl. Wendelin (Bewahrer vor Viehseuchen) und der Muttergottes (Mariahilf) Beachtung. Wendelin ist Mitpatron der jetzigen Kapelle, Maria war die Hauptpatronin des Kapellchens im Hündlital. Dass hier nicht irgendein Madonnenbild, sondern eine Kopie des neuen, 1849 von Deschwanden gemalten Gnadenbildes¹³ in der Kapelle auf dem Gubel auftritt, weist auf die grosse Resonanz hin, welche dieses und das dort 1851 neugegründete Kloster alsbald fanden. So knüpfen auch die relativ jungen Kunstwerke die Verbindung zur Geschichte.

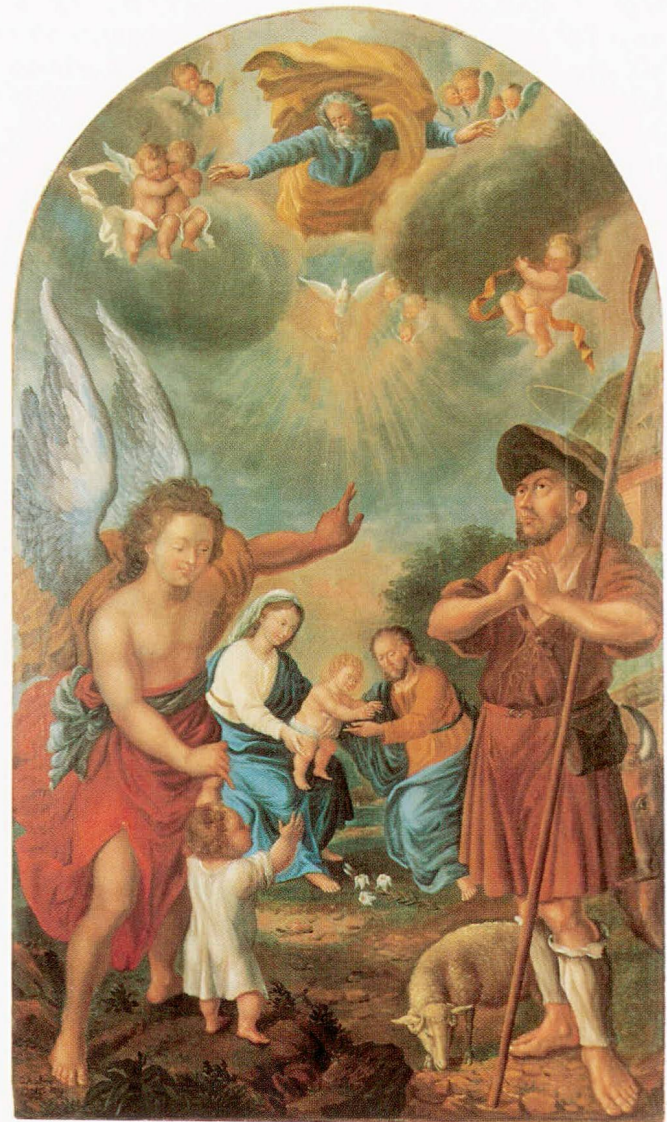
Abb. 4
Baar, Schutzengelkapelle. Ursprüngliches Altarblatt von Jakob Kolin, 1667, teilweise übermalt von David Alois Schmid, 1815, nach der Restaurierung 1993.

von 1667 wohlerhalten zutage, signiert «IACOB. KOLI PINXIT 1667» und mit der Renovationsinschrift «D. A. Schmid 1815 RENEV.»

Ein besonderer Ehrenplatz gebührt dem nun an der Seitenwand aufgehängten ursprünglichen Altarbild von Jakob Kolin (Abb. 4). Jakob Kolin (1634–1694) war Sohn des Malers Bartholomäus Kolin und wurde 1659 in die Lukasbruderschaft aufgenommen. Er hatte mit seinem Vater und seinem Bruder Beat 1664 den Zuger Zeitturm nach einem Entwurf von Michael Wickart bemalt¹⁴. Unser Altarblatt folgt 1667. Ein Jahr danach fertigt er das Epitaphbild des Pfarrers Jakob Nussbaumer (1602–1668) von Oberägeri, 1669 zwei Altarblätter der Zuger Nikolauskapelle an der Aa (nicht mehr vorhanden) und ein Altarblatt mit der Darstellung der Stadt Frauenfeld und Heiligen auf Wolken für die Kapelle im Algi, Frauenfeld¹⁵, 1677 ein Heiliggrab für die Liebfrauenkapelle¹⁶ (verloren). 1689 kopierte er im

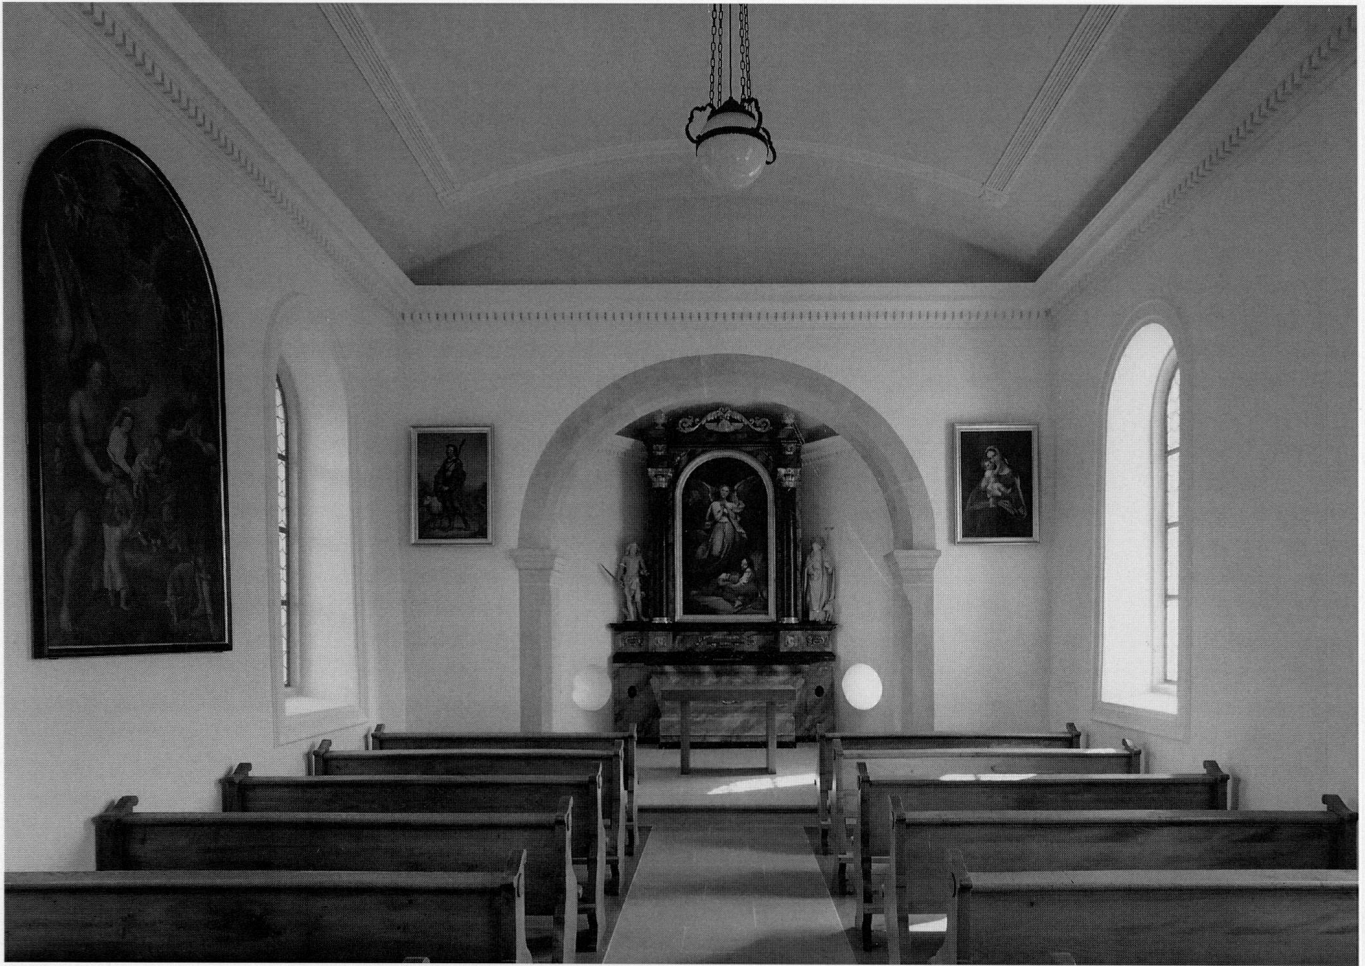
Abb. 5
Baar, Schutzengelkapelle. Innenansicht nach der Restaurierung, 1993.

Die nun abgeschlossene Restaurierung beliess dem Kapellenraum den klassizistischen Charakter von 1851/52. Konsequenterweise verzichtete man auch auf die Freilegung älterer Fassungen am Altar und behielt das Altarbild Zürchers bei, während das wieder aufgefundene von Jakob Kolin in der Kapelle selbst aufgehängt wurde. In der Farbgebung hielt man sich an die zeitentsprechenden Befunde. Die zwar tief hinunter reichenden, aber schlecht gemauerten Fundamente wurden unterfangen und die Sickerleitung durch eine neue ersetzt. Zu diesen Massnahmen kam noch eine Horizontalisierung des Mauerwerks gegen aufsteigende Feuchtigkeit. Die neuen Böden – Sandstein in Chor und Gang, Eiche unter den Bänken – liegen auf einem neuen Betonboden, während vorher die

Im Innern ist die geschilderte Grundrissform ohne weiteres erkennbar (Abb. 5). Der runde Chorbogen besitzt zwei massive Pfeiler aus Sandsteinquadern, deren Abfassung und kräftig profilierte Kämpferplatten denjenigen in der Kirche von Menzingen (1627) gleichen. Die Raumhülle ist klassizistisch, mit umlaufendem Zahnschnittgesimse in Schiff und Chor; darüber eine im flachen Stichbogen geführte Tonne mit einfachem Profilstuckrahmen und einer Akanthusrosette im kleinen Mittelspiegel. Im Altarhaus besetzt statt ihrer das Dreifaltigkeitssymbol in einem Strahlenkranz die Deckenmitte.

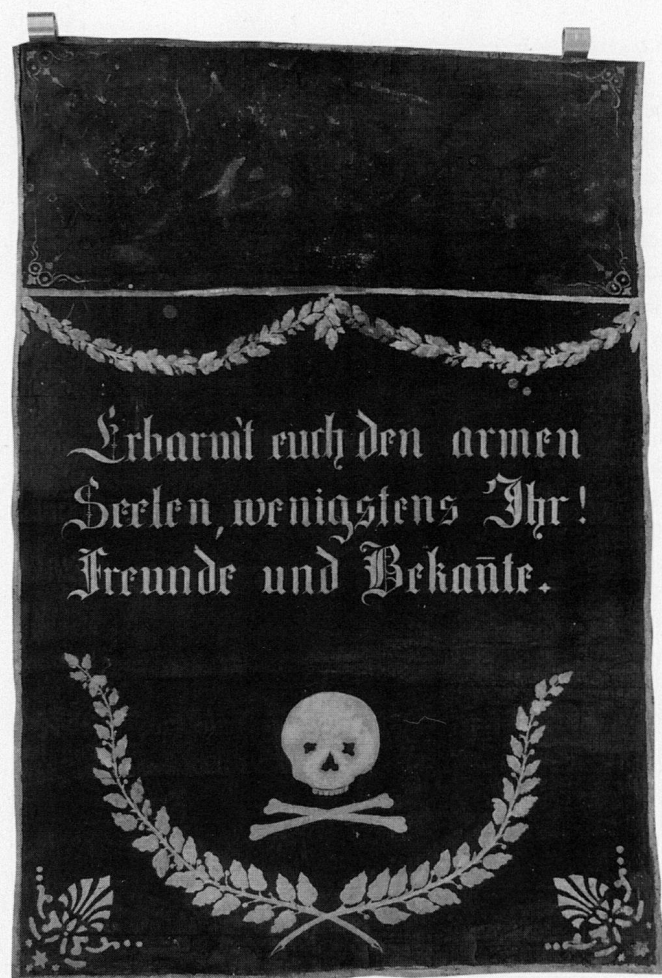
Abb. 8
Baar, Schutzengelkapelle. Epitaphbild, 1. Hälfte 19. Jahrhundert.

Kulturgegeschichtliches Interesse beansprucht das in der Art eines klassizistischen Epitaphs gehaltene Leinwandgemälde, welches gerollt auf einer zugehörigen Holzstange aufbewahrt wird. Es zeigt einen schwarzen Grund, darauf weisse Malerei (Abb. 8). Die Fläche des oberen Viertels ist abgetrennt und andeutungsweise marmoriert. Im unteren, annähernd quadratischen Feld steht in heller Frakturschrift: «Erbarmit euch den armen Seelen, wenigstens Ihr! Freunde und Bekante.»²⁴ Dünne Lorbeergehänge und Zweige sowie ein Totenschädel über gekreuzten Knochen weisen darauf hin, dass die aus der Mitte des 19. Jahrhunderts stammende, früher wohl gerahmte Mahnschrift (90 x 62 cm) den Korporationsbürgern bei Totenmessen und Jahrzeiten vor Augen gestellt worden sein dürfte. Schliesslich verdient ein heute leider weiss gestrichenes, zierliches Louis-XVI-Tischchen eine baldige Restaurierung.
