Artikel: Die Restaurierung der Kapelle St. German in Buonas

Die Restaurierung der Kapelle St. German in Buonas

Heinz Horat

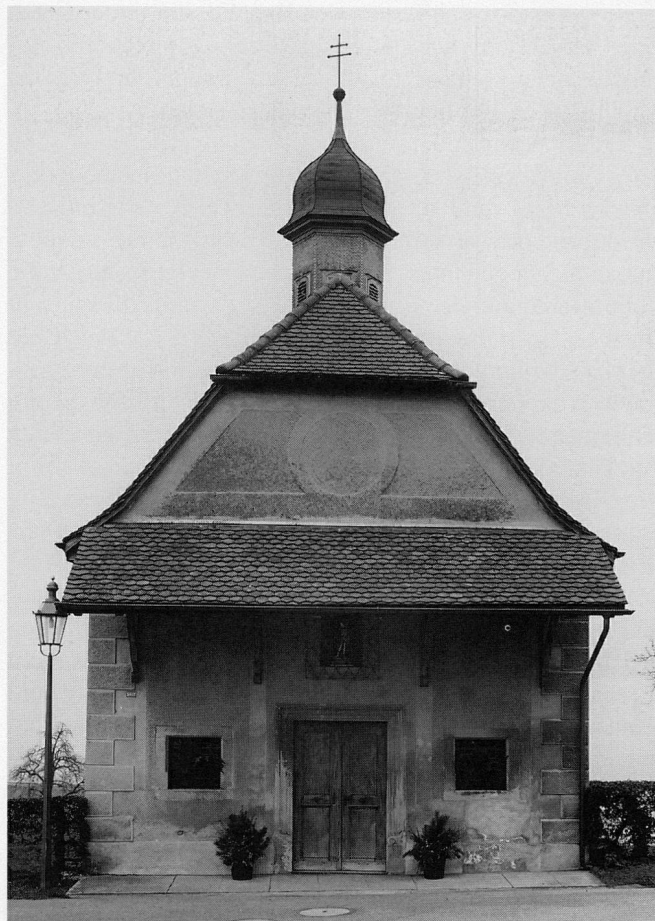
Abb. 3
Buonas, Kapelle St. German. Ansicht der Hauptfassade von Westen, vor der Restaurierung, 1992.

Da der bestehende, sehr harte Zementverputz von 1889 den Feuchtigkeitshaushalt des Bruchsteinmauerwerkes massiv störte, und da er zudem teilweise gerissen war, wurde er entfernt (Abb. 3). Diese Massnahme erlaubte eine eingehende Untersuchung des Mauerwerks durch die Kantonsarchäologie. Es zeigte sich, dass die Kapelle in einer einzigen Bauphase errichtet worden ist. Auch die eher ungewöhnliche und knapp an die Chorfenster grenzende Altarwand, welche die chorähnlich in drei Seiten schliessende Sakristei vom Chor trennt, ist im gesamten Fundament- und Mauerverbund aufgeführt, gehört somit zum Originalbestand der Kapelle.²⁶ Ein Seiteneingang führte an der Nordseite wohl über eine Aussentreppe aus Holz zwischen Triumphbogen und Fenster in den Chor. Der Boden war mit Tonplatten ausgelegt.²⁷ Das Bodenniveau des Chores wurde über die Jahrhunderte hinweg beibehalten, jenes des Langhauses dürfte wohl 1889 um 13 cm angehoben worden sein, so dass die eine Chorstufe entfiel. Diese entfernte, stirnseitig grau bemalte Stufe fand sich unter der bestehenden. Die Wände waren ursprünglich weiss verputzt. Die Holzdecke setzte knapp über den Fenstern an und wölbte sich als Tonne in den Dachstuhl hinauf. So ist erklärbar, warum das Zimmerwerk, die Spannriegel und die Büge gerundet ausgeschnitten sind. Dieselbe Rundung zeigen die abgeglätteten Mauerkronen der Querwände, welche als Auflager für die Bretterdecke dienten. Die noch sichtbare rötliche Randbemalung des Putzes verläuft parallel zur Mauerkrone. Die Dachkonstruktion ist ebenfalls in der Bauzeit entstanden. Ein Ziegel trug noch die Jahrzahl 1631. Anlässlich der Renovation von 1939 sind zahlreiche Dachbalken ausgewechselt worden.²⁸ Die originalen Dachsparren waren an der Traufe sichtbar und nicht bemalt. Die auffallend breiten Sandsteingewände der Spitzbogenfenster gehören zum originalen Bestand der Kapelle, allerdings waren sie ursprünglich schmaler herausgefasst.

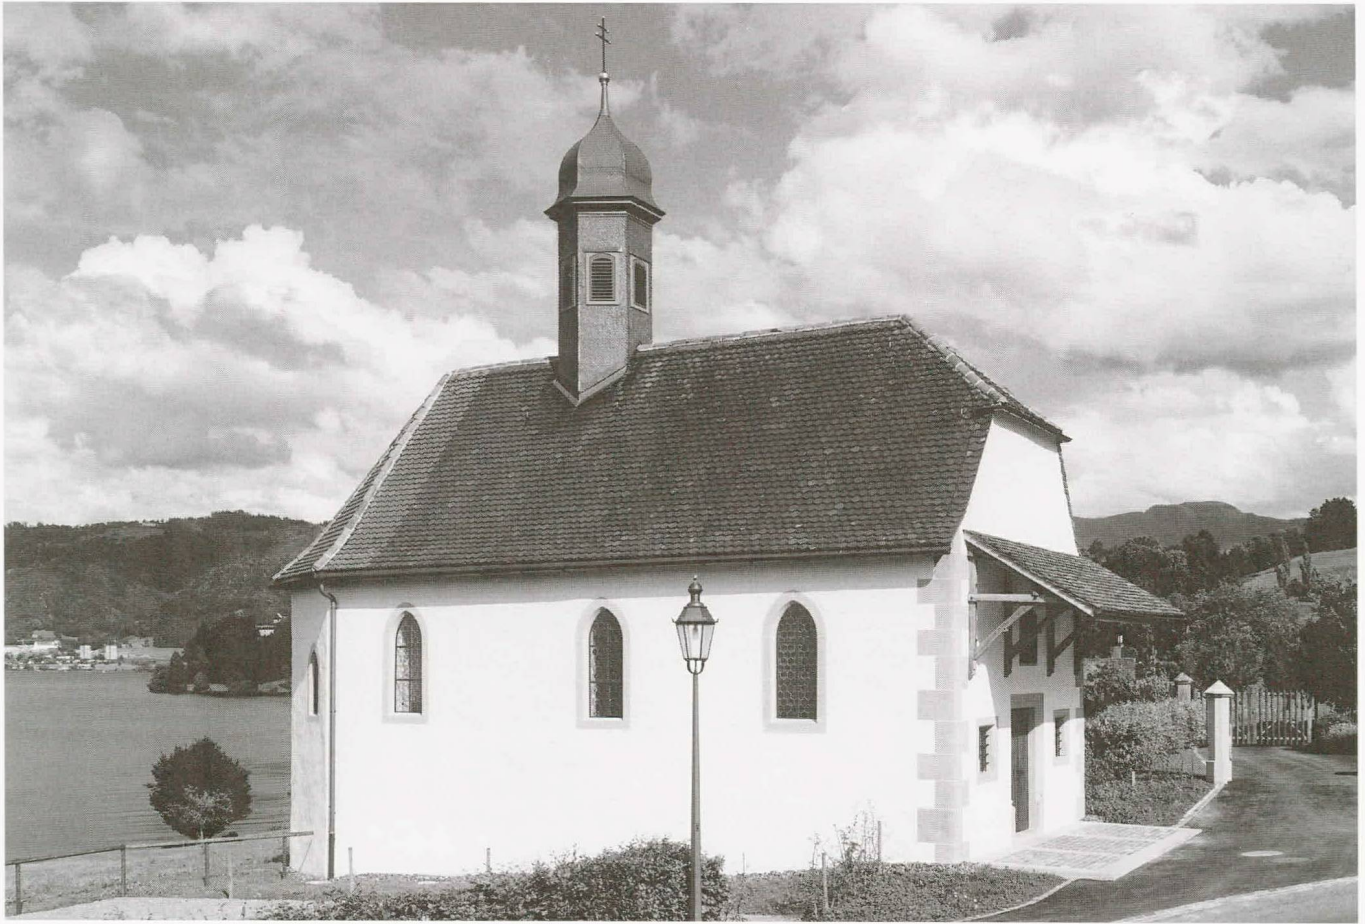
Fassung wurde wieder aufgetragen, denn offensichtlich sollte mit der rot betonten Hauptfassade die Eingangsfront der Kapelle auf die Strasse hin herausgehoben werden (Abb. 4). Später, wohl in spätbarocker Zeit, vielleicht 1779, kam über die Rotfassung eine einheitliche Graubemalung des Eckverbandes, dieselbe Farbschicht zog auch über die Fenstergewände. Die Platzierung und die Dimensionen des ursprünglichen Vordächleins an der Hauptfassade konnten im Mauerwerk festgestellt werden. Man beliest aber das gut erhaltene Vordächlein von 1889, schnitt es aber auf die ursprüngliche Breite zurück, weil es allzu wichtig in der Fassade sass.

Abb. 4
Buonas, Kapelle St. German. Die Kapelle von Nordwesten nach der Restaurierung, 1993.

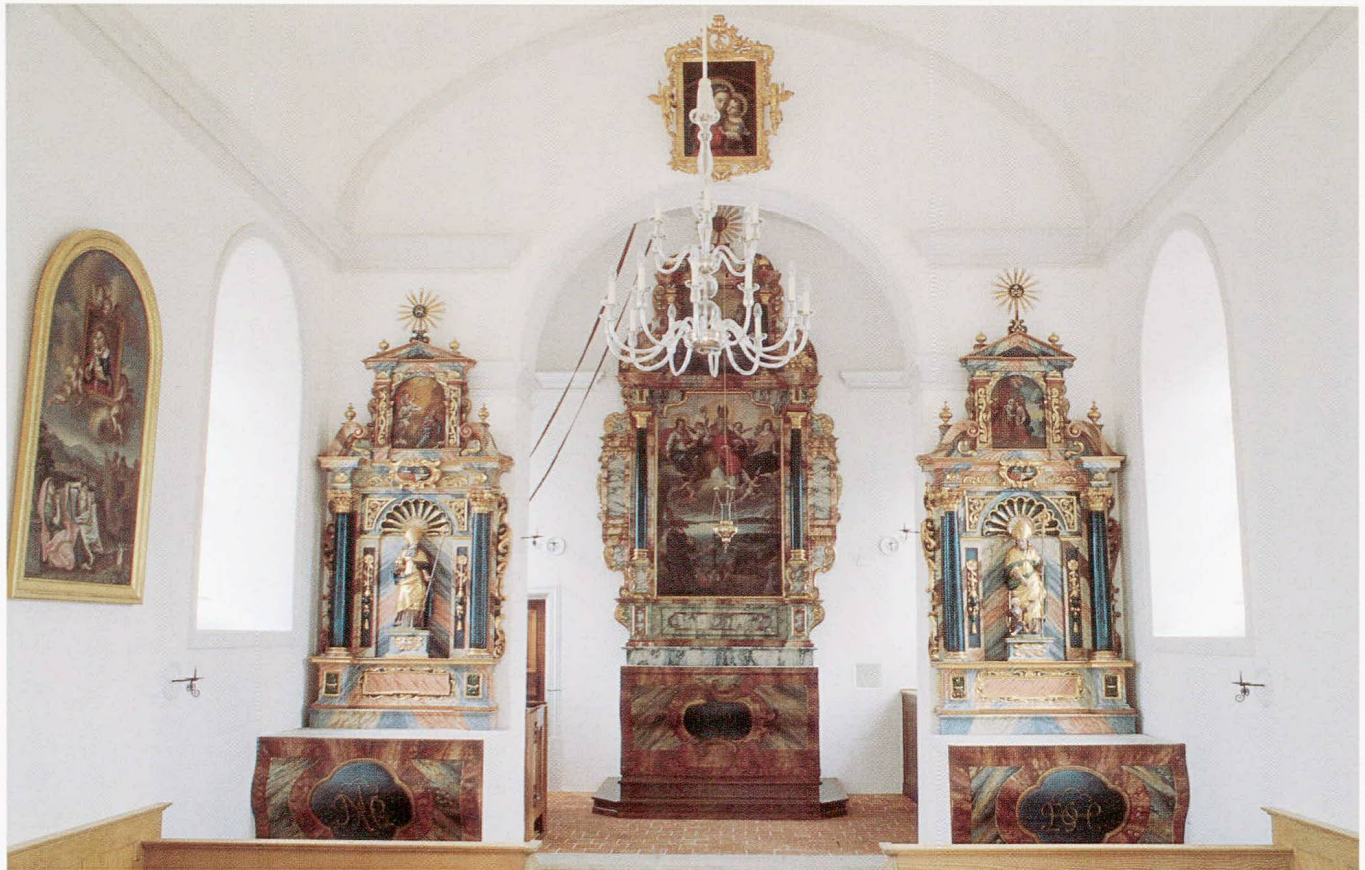
Abb. 5
Buonas, Kapelle St. German. Ansicht Richtung Chor nach der Restaurierung, 1993.

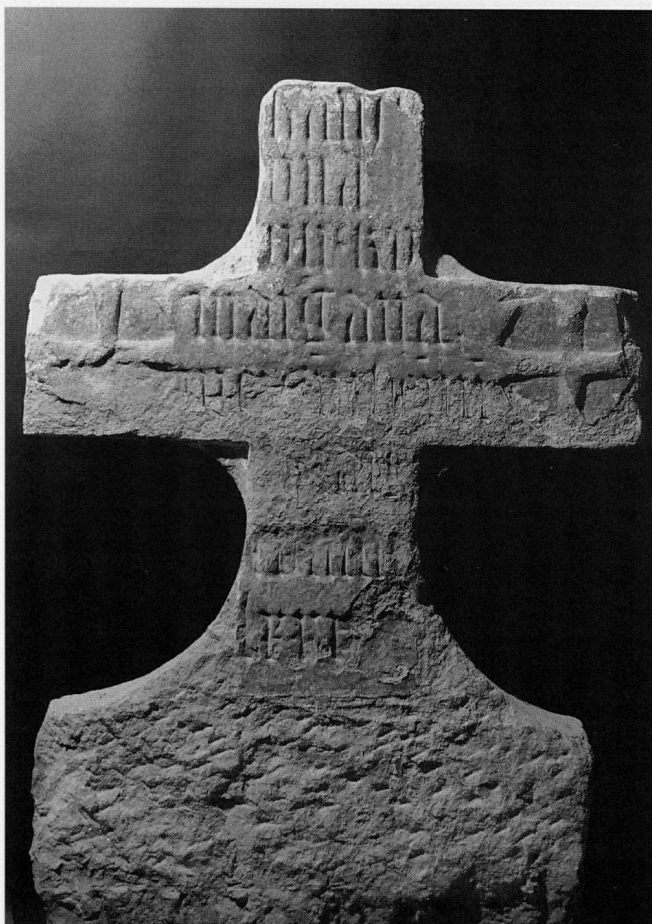
Abb. 7
Buonas, Kapelle St. German. Gedenkkreuz von 1480 nach der Restaurierung.

Capele an ob sich gegen Ippichhen zuoget», mehrfach erwähnt.³¹ Nach 1631 wurde es hierher verbracht und an der Fassade befestigt; wenigstens fand sich kein älteres Fundament, das auf eine anderweitige Verankerung des Kreuzes hingewiesen hätte. Es handelt sich um ein Gedenkkreuz für vier vielleicht durch ein Naturereignis gemeinsam gestorbene Bewohner der Umgebung, denn die genannten Familien Kündig und Merz waren schon damals in der Nähe der Kapelle ansässig. Der stark verwitterte Text lässt sich wie folgt rekonstruieren: «hans / und / uli ku / mdig ana / mertzin heini / kundig / mcccc / lxxx...».³² Dieses Kreuz gehört mit dem ungefähr gleichzeitig entstandenen an der Zuger Stadtkanzlei zu den sehr seltenen derartigen Zeugen des späten Mittelalters. Der Restaurator Andreas Walser, Hünenberg, hat das Sandsteinkreuz 1992 entsalzt und anschliessend gefestigt. Auf jegliche mechanische Eingriffe wurde verzichtet (Abb. 7). Die Untersuchung zeigte, dass der Kreuzfuss schon immer eingemauert und von Erdreich bedeckt war. Darum wählten wir dieselbe Aufstellung in der Chornische.
