Zeitschrift: **Tugium : Jahrbuch des Staatsarchivs des Kantons Zug, des Amtes für Denkmalpflege und Archäologie, des Kantonalen Museums für Urgeschichte Zug und der Burg Zug**

Band (Jahr): **13 (1997)**

Amt für Denkmalpflege und Archäologie

Denkmalpflege

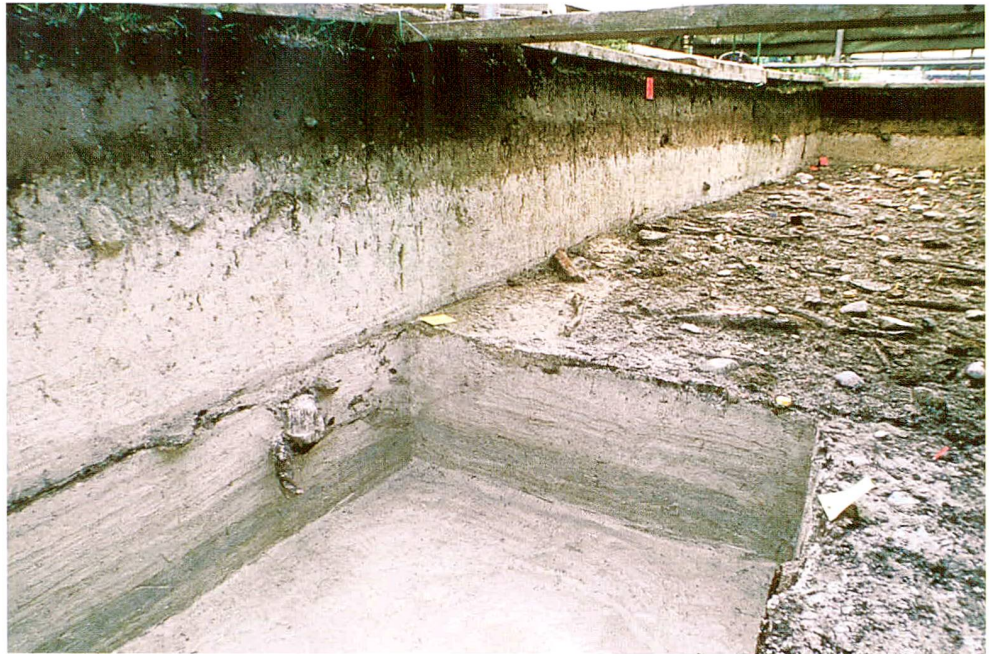
Abb. 17
Oberrisch, Aabach. Rettungs-
grabung 1996. Blick in den
Leitungsgraben Richtung
Westen. Gut sichtbar ist die in
der Seekreide liegende Kultur-
schicht.

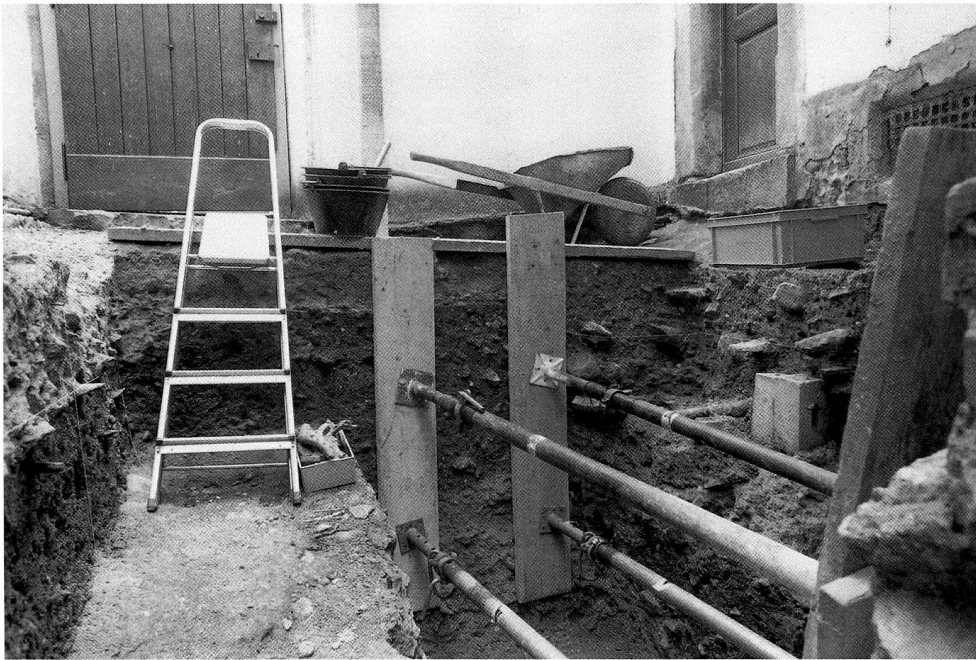
Abb. 30
Stadt Zug, Kolinplatz 6. Blick Richtung Nordosten in die überaus schwierige und enge Grabungssituation. Rechts unterhalb der Versprießung sind die noch weiter nach unten ziehenden Schichten der Stadtgrabenverfüllung zu erkennen. Die eigentliche Grabensohle konnte nicht erreicht werden.

weg in die bereits fortgeschrittene Neuzeit. Demgegenüber liess sich zuunterst und damit der Grabensohle am nächsten eine teilweise mehr als 1 m dicke Schicht aus hellbeigem Mörtelschutt als mutmasslich ältere Einfüllung erkennen. Die singulären Funde, wie Bruchstücke von Gefäss- und Ofenkeramik, sind jedoch nicht genügend aussagekräftig. Als interessantes Detail ist ein in dieser Schicht eingeschlossenes Band aus tierischen Kieferknochen, Zähnen und einem Horn anzumerken. Fehlende Bearbeitungsspuren lassen am ehesten an Schlacht- bzw. Speiseabfälle denken. Insgesamt bleibt jedoch festzuhalten, dass der nicht weiter verwertbare Fundanfall in Verbindung mit den nur geringen Einsichtsmöglichkeiten in die stratigrafischen Verhältnisse nicht zu den erhofften Erkenntnissen führen konnte

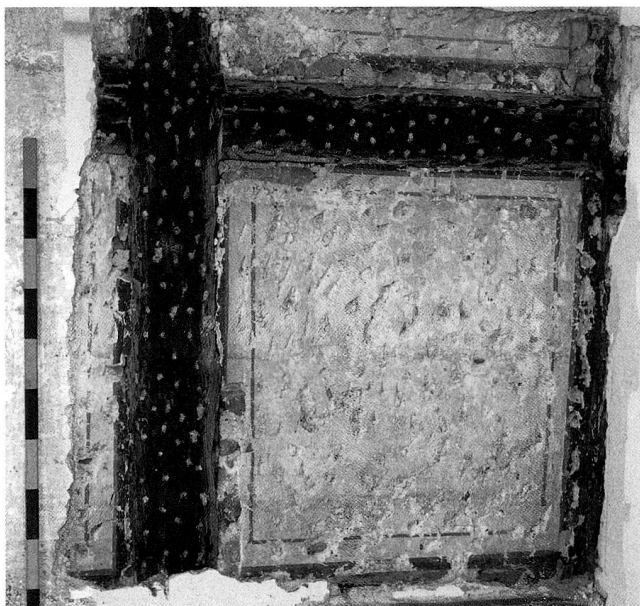
Abb. 34
Stadt Zug, Zeughausgasse 20. Blick Richtung Osten auf eine Fachwerk-
wand des Nordwest-Raumes im 3. Obergeschoss mit Malerei; freigeleg-
ter Zustand 1995. Einteilung der Messlatte in 10 cm.
