# Amt für Denkmalpflege und Archäologie

Autor(en): **Horat, Heinz / Grünenfelder, Josef / Stadlin, Daniel**

Zeitschrift: **Tugium : Jahrbuch des Staatsarchivs des Kantons Zug, des Amtes für Denkmalpflege und Archäologie, des Kantonalen Museums für Urgeschichte Zug und der Burg Zug**

Band (Jahr): **13 (1997)**

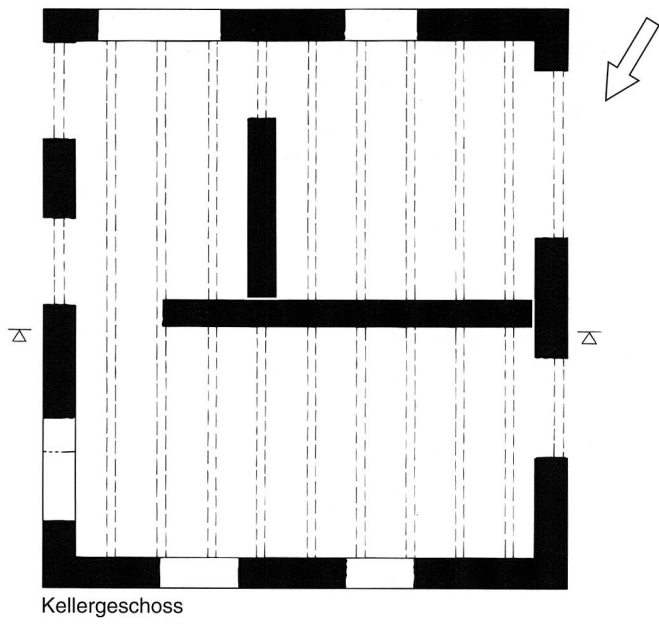
Abb. 11  
 Oberägeri, Hauptstrasse 1. Grundrisse Keller, Erdgeschoss, Obergeschoss, Dachgeschoss sowie ein schematischer Ost-West-Schnitt des Blockbaues von 1492. Angegeben sind erhaltene bzw. rekonstruierbare Reste sowie moderne Eingriffe.

Die vorgenommenen Untersuchungen ergaben recht schnell den überraschenden Befund, dass unterhalb des Daches von 1870 grossflächig ein spätmittelalterlicher Baukörper erhalten war. Der Mauersockel in diesem Bereich machte durch seine saubere Technik einen eher alten Eindruck (lagig angeordnete Bollen- und Bruchsteine in hellbeigem Kalkmörtel). Auf ihm war in Erd- und Obergeschoss ein Holzhaus in Blockbauweise mit seinen wesentlichen Strukturen erhalten. Holzproben zur dendrochronologischen Datierung ergaben aufgrund noch vorhandener Baumrinde jahrgenaue Altersbestimmungen der Hölzer. Demnach wurden die verarbeiteten Tannen und Fichten im Herbst/Winter 1491/92 geschlagen, und der Hausbau kann in das Jahr 1492 verwiesen werden. Soweit es an mehreren Stellen exemplarisch zu untersuchen war, sass der Blockbau direkt auf dem Mauerwerk auf. Wesentliche Teile dieser Substruktion sind somit zugehörig und als ursprüngliches Element des Kernbaus aus dem ausgehenden 15. Jahrhundert anzusehen.

viertel des Erdgeschosses einnahm. Die offene Grundrissgestaltung setzte sich bis in das Ober- und Dachgeschoss fort, und in diesem Bereich waren an den Blockwänden bis ins Dach hinauf mehrfach stark verrusste Stellen feststellbar. Daraus ergibt sich, dass hier die ursprünglich gegen oben offene Rauchküche lag. Ihr gegen Osten angefügt und offenbar nur durch eine Tür von der Küche her erschlossen, war ein als Speisekammer anzusprechender Raum. In der Ostwand dieser Kammer hatten sich zudem noch zwei Pfosten der ursprünglichen Befensterung erhalten. Die an der Aussenwand angebrachten und zugehörigen Friese zur optischen Gliederung der Fassade waren jedoch nur noch anhand entsprechender Abarbeitungen zu erschliessen.

Die Nordhälfte des Obergeschosses war demgegenüber auf drei Kammern aufgeteilt. Pfostenreste einer Tür am Ostende des Mittelganges belegen, dass zunächst an dieser

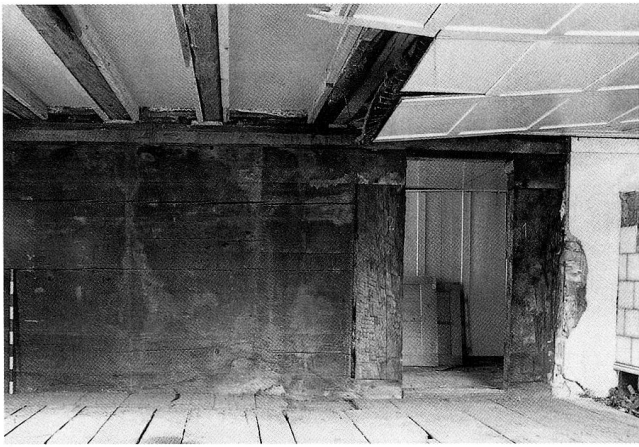
Abb. 12  
Oberägeri, Hauptstrasse 1. Erdgeschoss, gute Stube, Südwand.  
Erkennbar sind die Pfosten der Originaltür sowie ganz rechts ein  
jüngerer Ofen.

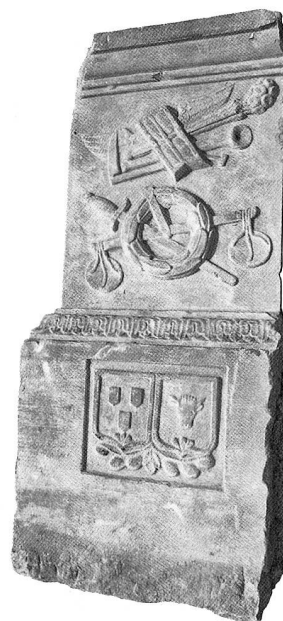
Abb. 13  
Oberägeri, Hauptstrasse 1. Vermutlicher Grabstein mit Allianz-  
wappen Iten-Rogenmoser aus  
Vermauerung im Keller. Masse  
Vorderseite ca. 100 x 45 cm.

Abschliessend sei noch ein interessanter Einzelfund aus dem Haus erwähnt. Während der direkt den Untersuchungen folgenden Abbrucharbeiten fiel dem Baggerführer beim Entfernen des Kellersockels in dessen südwestlichem Teil ein verzierter Steinblock auf (Abb. 13). Dieser Monolith war hinter einer Backsteinmauerung verborgen gewesen, die in Zusammenhang mit der Einrichtung der erwähnten Mosterei an dieser Hausseite und entsprechenden Änderungen am Kellermauerwerk zu sehen ist. Der fragliche Mauerbereich wurde bereits bei den Untersuchungen der Kantonsarchäologie als Ausbruch bzw. Flick erkannt, der genannte Stein dürfte somit als Spolie hier verbaut worden sein.

Die untere Hälfte des ca. 1 m hohen Stückes wird durch zwei nebeneinander angeordnete Familienwappen eingenommen. Oberhalb des folgenden, mehrfach gegliederten Gurtes zeigt die leicht zurückversetzte obere Hälfte zwei übereinander angeordnete Gruppen verschiedener Symbole. Den oberen Abschluss bildet ein erneut mehrfach gegliederter, nun aber leicht vorspringender Sims. Gemäss dem Hinweis von Josef Grünenfelder kann der Stein aufgrund seines Stiles nicht vor 1830 entstanden sein. Weitere Hinweise liefert auch die Aufschlüsselung der angegebenen Darstellungen. Die wiedergegebenen Familienwappen zeigen die Allianz, also Hochzeit, zwischen einem Familienmitglied der Iten (drei Wappentafeln links) und der Familie Rogenmoser (Stierkopf rechts). Bereits eine erste Durchsicht der bei Albert Iten abgebildeten Ahnentafel belegt mehr als zehn Eheschliessungen zwischen einem Mann der Familie Iten und einer Frau der Familie Rogenmoser seit dem 18. Jahrhundert. Da die Symbole im oberen Teil des Steines (Waage, Sense, Stundenglas) den Tod thematisieren, dürfte die aufgefundene Stele ursprünglich als Grabstein verwendet worden sein. Eine solche Aufstellung ist als bleibendes Monument erst nach dem Tode beider Ehepartner zu erwarten. Entspre-

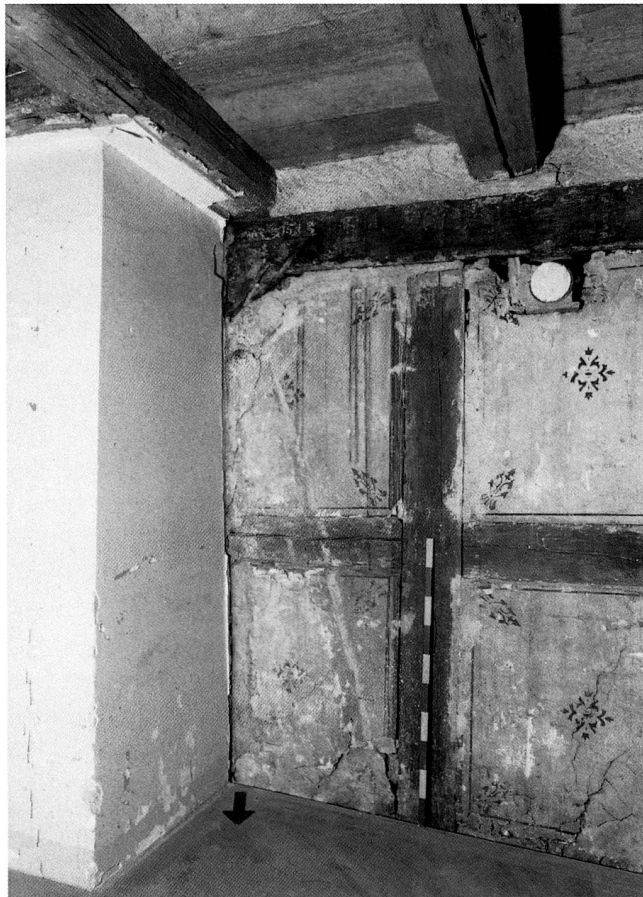
Abb. 26  
Stadt Zug, Ägeristrasse 15. Zweites Obergeschoss, Nordraum des Hauptbaues. Schablonenmalerei. Links oben ist ein Kopfholz zu sehen, das den Spannbalken mit dem (links verdeckten) Ständer verbindet.

Bautechnisch bedeutsam ist die Beobachtung, dass die Riegelwände von mehreren Ständern mit Kopfholzresten und zugehörigen Spannbalken eingefasst wurden (Abb. 26). Ganz offensichtlich verbargen sich mit diesen die

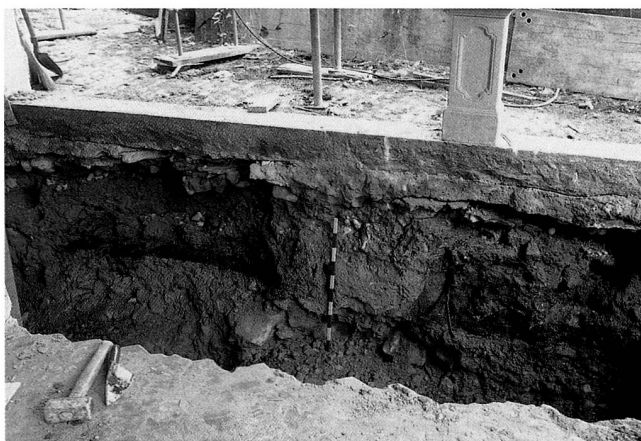
Abb. 27  
Stadt Zug, Ägeristrasse 15. Gartenbereich, Blick auf die angeschnittenen Gerbergruben bzw. -bottiche, wohl 19. Jahrhundert.

Schliesslich seien noch mehrere Gruben erwähnt, die bei der Umgestaltung des Garten- bzw. Rasenbereiches im Nordosten der Liegenschaft zu beobachten waren (Abb. 27). Es handelt sich dabei um in den Boden eingelassene Holzbottiche, die mit Eisenbändern armiert bzw. verstärkt waren. Da der sie freilegende Schnitt schräg zum ursprünglichen Grundriss angelegt worden war, liess sich ihre einstige Grundform (rund oder rechteckig) nicht sicher erkennen. Konstruktiv lassen sie sich allerdings eindeutig als weitere Betriebseinrichtungen einer Gerberei ansprechen, nämlich als Gerberbottiche, in denen die zu verarbeitenden Häute eingelegt worden sind. Aufgrund von Parallelfunden, wie sie für den Kanton Zug anhand des Hauses Gerbe in Oberägeri bereits eingehend analysiert worden sind, stammen diese Konstruktionen vermutlich aus dem letzten Jahrhundert.

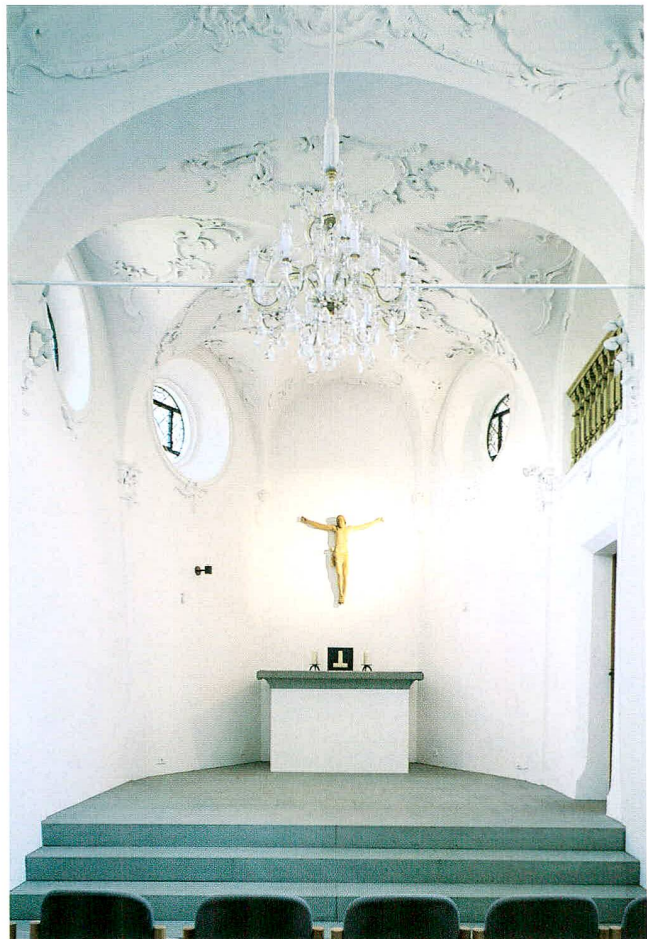
Abb. 29  
Zug, Oberwil. Chor der Kapelle St. Karl, nach der Restaurierung 1997.

Die nun abgeschlossenen Massnahmen umfassten statische und bauphysikalische Eingriffe. Die Fundamente wurden mit neuen, tief gelegten Sickerleitungen und Vormauerungen bestmöglich entfeuchtet, ähnliches unternahm man auch im Boden des Raumes, so dass das Bauwerk nun weniger Schaden nehmen sollte. Eine Bodenheizung wird das ihre zum besseren Raumklima beitragen. Um dem Verkehr der Artherstrasse auszuweichen, entstand in der stadtseitigen Längsmauer ein neuer Seiteneingang, damit die Kapelle ohne Gefahr benutzt werden kann. Der Raum ist von den 1929–30 und wiederum 1953 beigefügten Einbauten befreit worden, der originale gemauerte Altarblock steht wieder zurückhaltend im Chor, betont mit einem neuen Tabernakel von Josef Rickenbacher. Eine neue mobile Bestuhlung und eine neue Beleuchtung schmücken den schlichten Raum, der einzig am Gewölbe durch weisse Rokoko-Stukkaturen verziert ist (Abb. 29).
