Amt für Denkmalpflege und Archäologie

Autor(en): **Frey, Georg / Hochuli, Stefan / Grünenfelder, Josef**

Zeitschrift: **Tugium : Jahrbuch des Staatsarchivs des Kantons Zug, des Amtes für Denkmalpflege und Archäologie, des Kantonalen Museums für Urgeschichte Zug und der Burg Zug**

Band (Jahr): **18 (2002)**

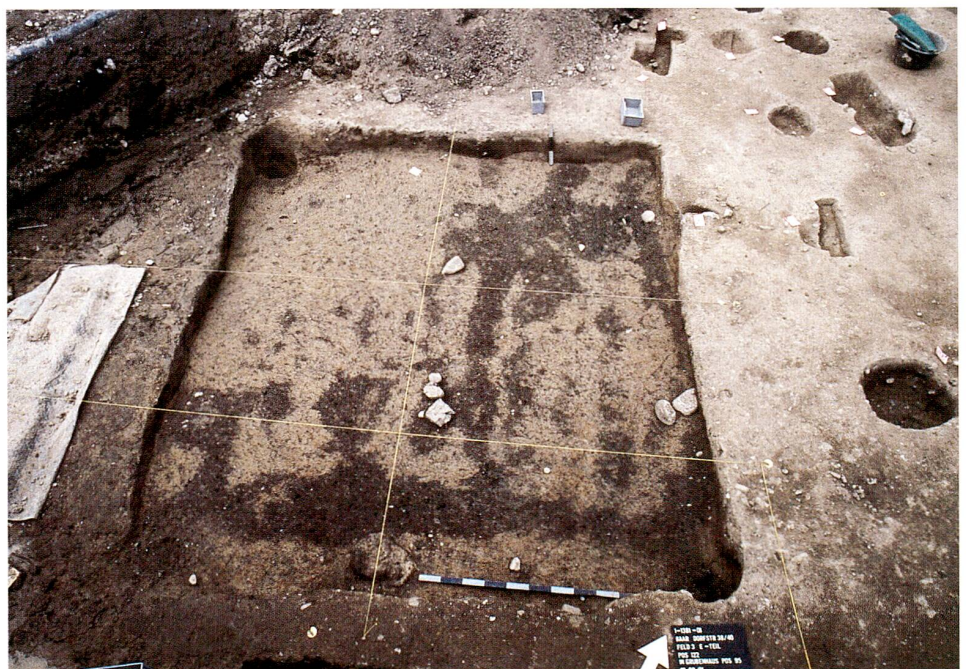
Abb. 2
Baar, Dorfstrasse 38/40. Reste eines frühmittelalterlichen Grubenhauses aus dem 5.–7. Jahrhundert n. Chr. Der untere Teil des Gebäudes war in den Boden eingetieft. Die Überdachung ruhte entweder direkt auf dem Erdboden oder wurde von einem Gerüst vertikaler, im Boden verankerter Ständer getragen. Der Dachfirst dürfte nach oben offen gewesen sein, und die Wände dürften aus mit Lehm verstrichenen Rutengeflechten bestanden haben. Die kleinen Gebäude dienten als Vorratskeller für kühl zu lagern- de Nahrungsmittel (etwa Milch, Käse, Butter oder Bier) oder als Werkstätten (etwa als Webkeller).

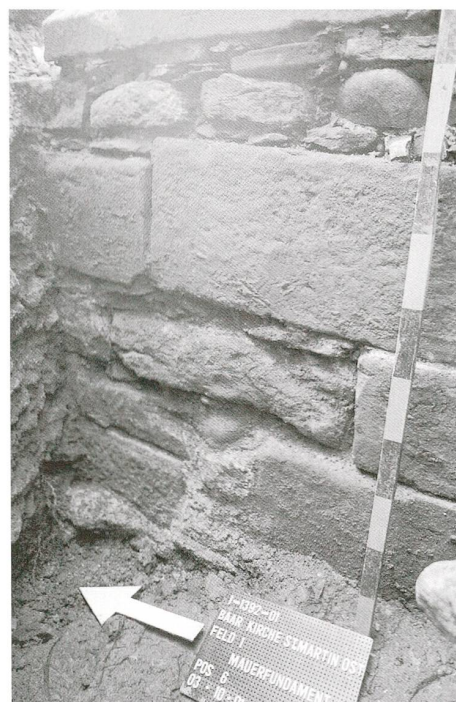
Abb. 8
Baar, Pfarrkirche St. Martin.
Mauerstück an der Kirchen-
aussenseite, Ansicht von Süd-
westen. Am oberen Bildrand ist
links knapp eine der seitlichen
Abschrägungen an den Sand-
steinblöcken zu sehen.

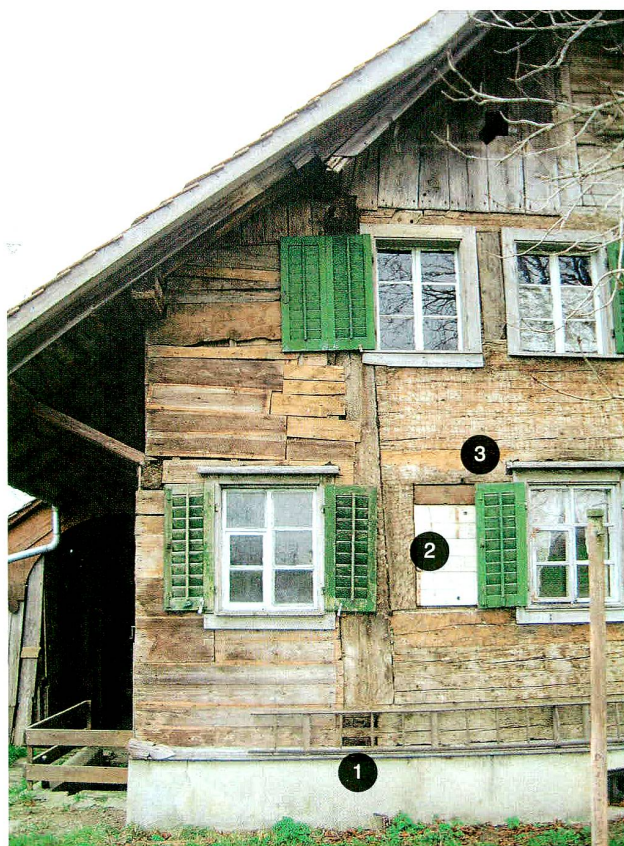
Abb. 14
Cham, Ochsenlon, Westfassade. 1 Schwellenschlösser des Kernbaues von 1681. 2 Reste der ursprünglichen Befensterung. 3 Loch für das Bedienungsband des Klappladens, mit dem man das Fenster verschloss.

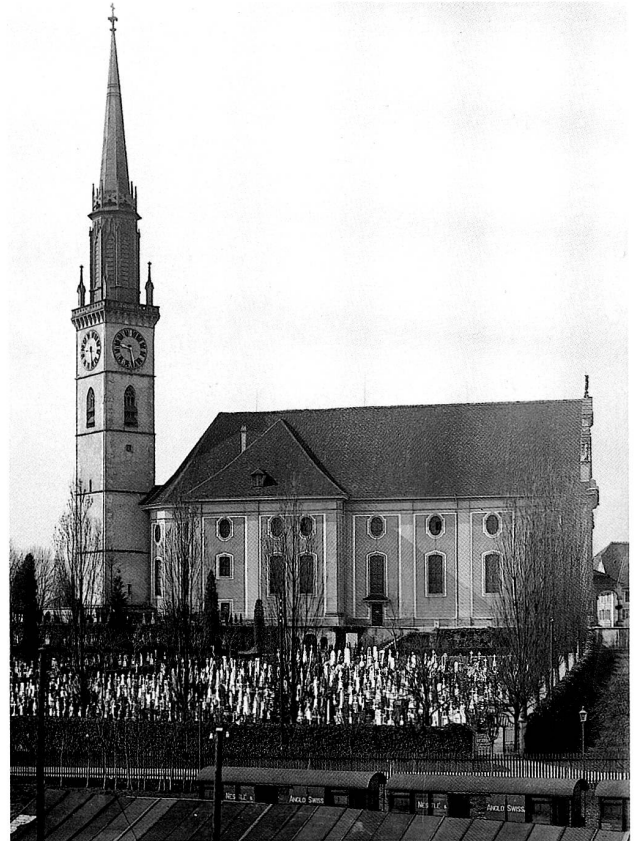
Abb. 16
 Cham. Pfarrkirche St. Jakob. Bei der Renovation von 1904/05 behielt man das System der Fassadengliederung bei, gab ihm aber durch rauhen Verputz der Felder und stärkere Farbabstufungen eine kontrastreichere, neubarocke Wirkung.

Die auf alten Fotos sichtbare, im Konzept ähnliche Fassadengliederung (Abb. 16) dürfte auf die Renovation

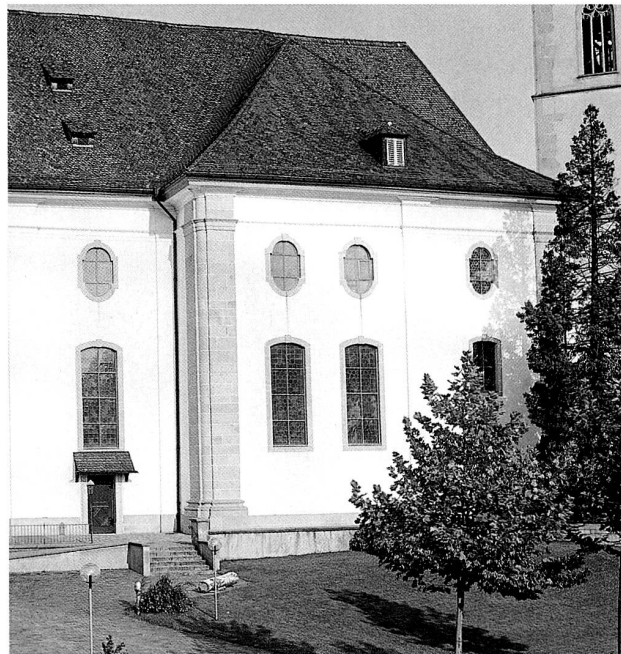
Abb. 17
 Cham. Pfarrkirche St. Jakob. Bei der Renovation von 1962/63 verputzte man unter dem Titel der Materialechtheit sämtliche Fassadenteile, die nicht aus Sandstein bestehen, einheitlich weiss. Damit verloren die Fassaden ihre Feingliederung.

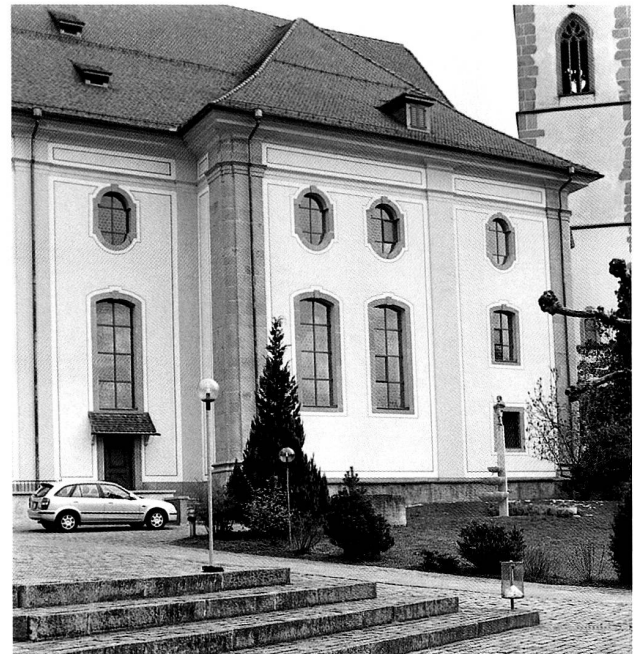
Abb. 18
 Cham. Pfarrkirche St. Jakob. Bei der Aussenrestaurierung von 2001 erhielten die Fassaden ihr verlorenes, ursprüngliches Farbkleid zurück. Es wurde nach dem Bildokument von 1872 und aufgrund von bekannten Aussenfassungen auf Originalplänen und Bauten des Baumeisters Jakob Singer rekonstruiert.

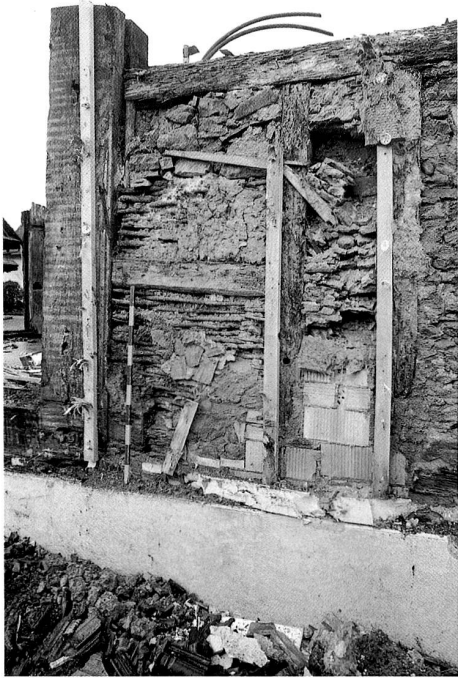
Abb. 25
Hünenberg, Dorfstrasse 8/10.
Lehmfachwerk in der Ostfassade,
Erdgeschoss.
