Amt für Denkmalpflege und Archäologie

Autor(en): **Frey, Georg / Hochuli, Stefan / Grünenfelder, Josef**

Zeitschrift: **Tugium : Jahrbuch des Staatsarchivs des Kantons Zug, des Amtes für Denkmalpflege und Archäologie, des Kantonalen Museums für Urgeschichte Zug und der Burg Zug**

Band (Jahr): **18 (2002)**

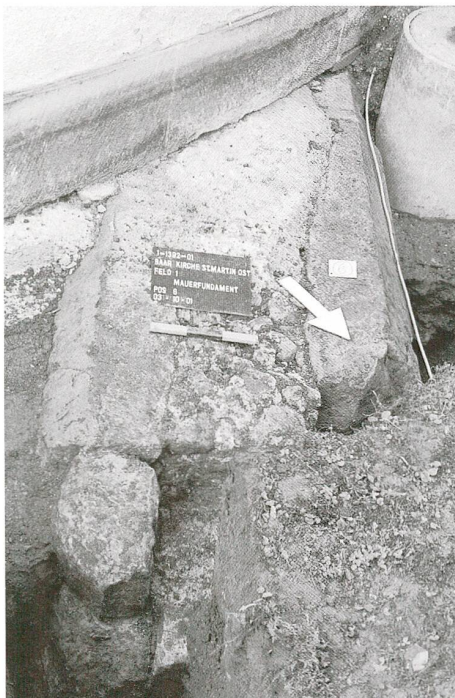
Abb. 7
Baar, Pfarrkirche St. Martin.
Mauerstück an der Kirchen-
aussenseite, im Zwickel zwischen
Chor (links) und Turm (rechts).

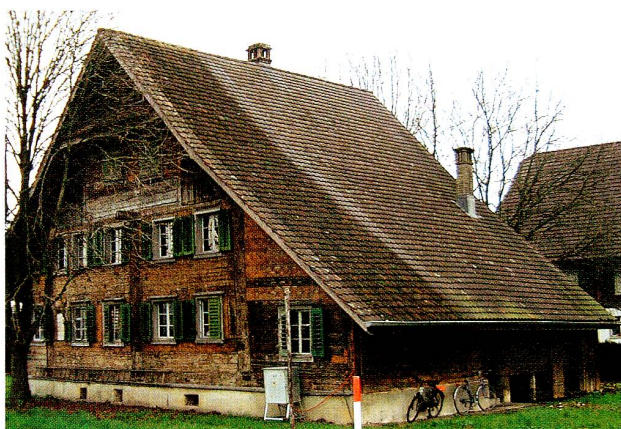
Abb. 12
Cham, Ochsenlon. Westfassade und südliche Traufseite nach der Abnahme von Verkleidungen. Ende 2001.

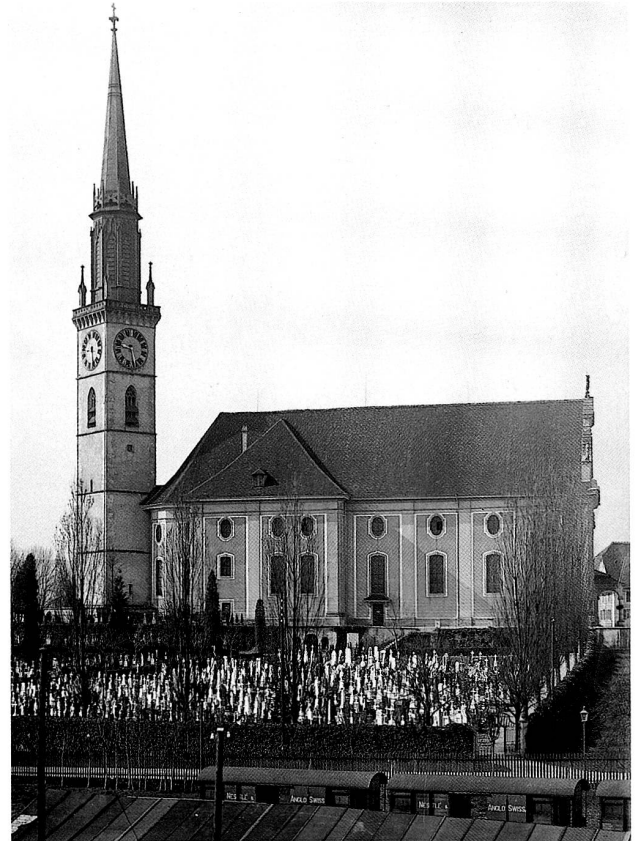
Abb. 16
 Cham. Pfarrkirche St. Jakob. Bei der Renovation von 1904/05 behielt man das System der Fassadengliederung bei, gab ihm aber durch rauhen Verputz der Felder und stärkere Farbabstufungen eine kontrastreichere, neubarocke Wirkung.

Die auf alten Fotos sichtbare, im Konzept ähnliche Fassadengliederung (Abb. 16) dürfte auf die Renovation

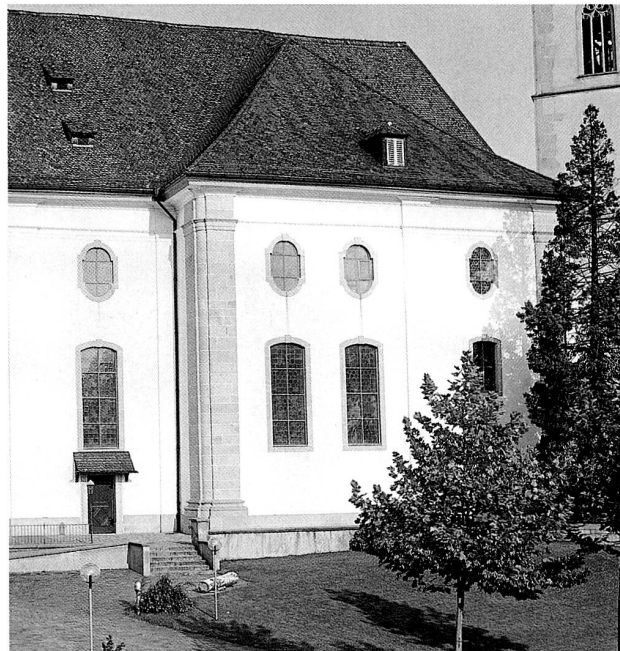
Abb. 17
 Cham. Pfarrkirche St. Jakob. Bei der Renovation von 1962/63 verputzte man unter dem Titel der Materialechtheit sämtliche Fassadenteile, die nicht aus Sandstein bestehen, einheitlich weiss. Damit verloren die Fassaden ihre Feingliederung.

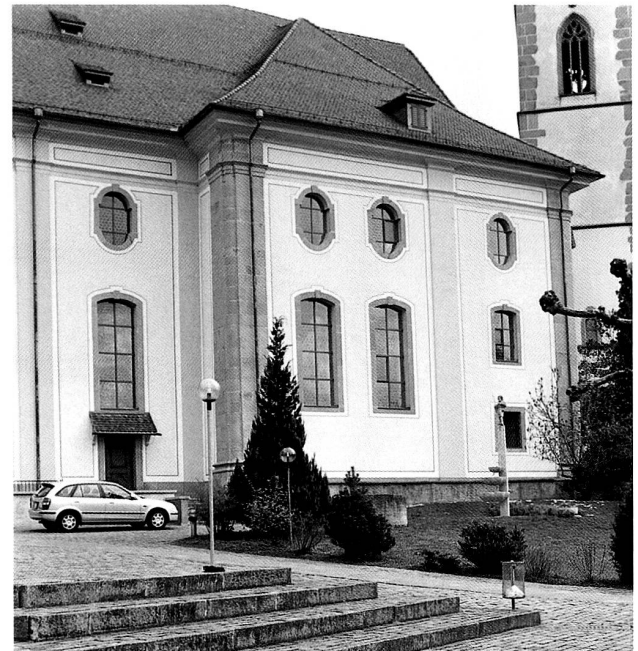
Abb. 18
 Cham. Pfarrkirche St. Jakob. Bei der Aussenrestaurierung von 2001 erhielten die Fassaden ihr verlorenes, ursprüngliches Farbkleid zurück. Es wurde nach dem Bildokument von 1872 und aufgrund von bekannten Aussenfassungen auf Originalplänen und Bauten des Baumeisters Jakob Singer rekonstruiert.
