# Amt für Denkmalpflege und Archäologie

Zeitschrift: **Tugium : Jahrbuch des Staatsarchivs des Kantons Zug, des Amtes für Denkmalpflege und Archäologie, des Kantonalen Museums für Urgeschichte Zug und der Burg Zug**

Band (Jahr): **21 (2005)**

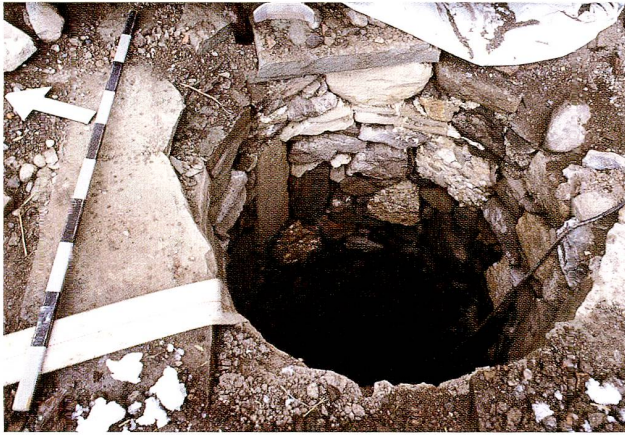
Abb. 2  
Baar, Allenwinden, Oberinkenber, Sodbrunnen.

oben einen lichten Durchmesser von 90 cm auf. Die obersten beiden erhaltenen Steinlagen sind gemörtelt; darunter sind die Steine des Sodbrunnens trocken gefügt. Die Sohle des Brunnens liegt nach Auskunft des Besitzers etwa 7 m unter dem aktuellen Platzniveau. Der Sodbrunnen führt offenbar heute noch Wasser. Der Wasserpegel konnte jedoch nicht festgestellt werden, da der Brunnen zum Zeitpunkt der Begehung leer gepumpt war. Der Bauherr beabsichtigt, den Sodbrunnen mittels einer Betonplatte abzudecken und mit einem Schachtdeckel zugänglich zu halten.

Bei einem modernen Schopf des Hofes Oberinkenber unterhalb von Allenwinden wurde das Bodenniveau um etwa 30 cm tiefer gelegt. Dabei kam unmittelbar in der Flucht der Südwestfassade ein älterer Sodbrunnen zum Vorschein (Abb. 2). Dank der Fundmeldung des Bauherrn konnte der Brunnen vermessen und dokumentiert werden. Der aus bis zu 60 cm grossen Bruchsteinen gefügte Sodbrunnen weist

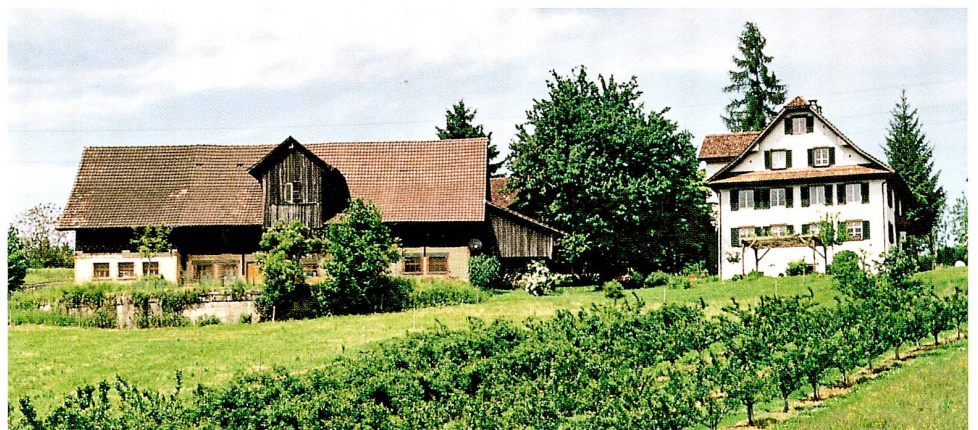
Abb. 3  
Baar, Bofeld, Hofgruppe.  
Gesamtansicht von Süden.

Die Hofgruppe Bofeld oberhalb Deinikon bildet ein markantes Ensemble an prominenter Lage im Nordosten von Baar (Abb. 3). Sie besteht aus einem Wohnhaus, einer mächtigen Stallscheune, einer Remise, einem neueren Garagebau und verschiedenen Kleinstbauten. Den einzelnen Gebäuden kommen innerhalb der Gruppe unterschiedliche Bedeutungen zu, insgesamt bildet das Ensemble eine differenzierte Einheit. Dabei stellen das Wohnhaus und die Scheune besonders wertvolle Bauten dar.

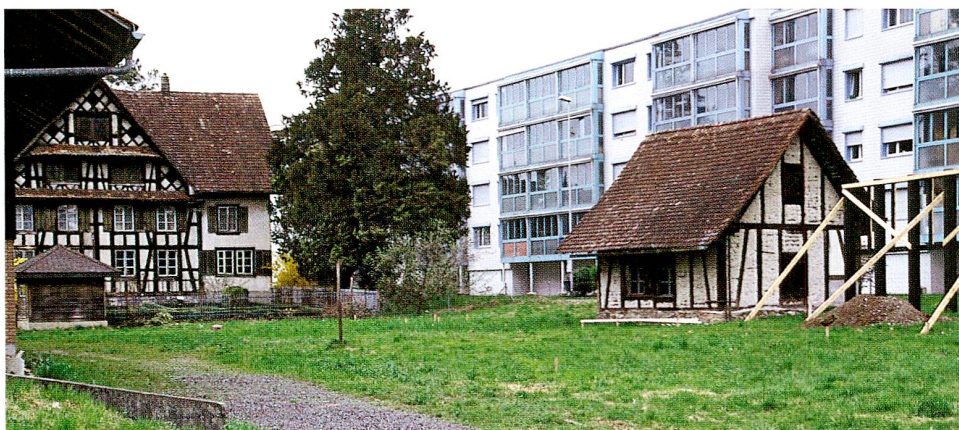
Abb. 5

**Baar, Grundmatt 1, Dörrofenhaus** (rechts), vor dem Versetzen. Blick Richtung Norden.

Zum Grundhof in Baar gehört ein Dörrofenhaus des 19. Jahrhunderts (Abb. 5). Die Nordostfassade des Hauses war mit modernen Backsteinen gemauert. Die übrigen drei Riegelfassaden waren bemerkenswerterweise mit Stroh ausgefacht. Im Zusammenhang mit einer neuen Überbauung ist geplant, das Dörrofenhaus abzubauen und an einem neuen Standort beim Grundhof wieder aufzustellen. Daher wurde es fotografisch dokumentiert.

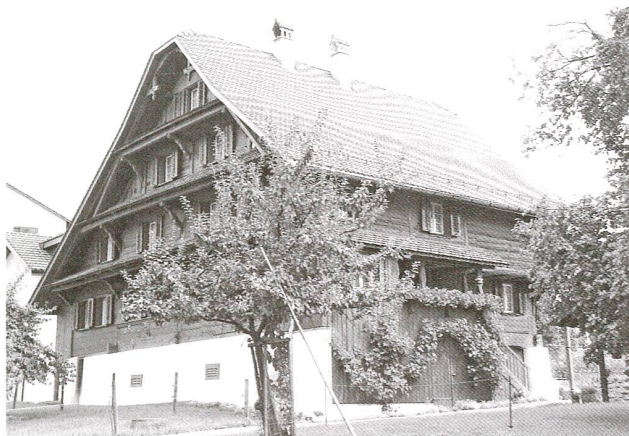
Abb. 14  
Cham, Lindencham, Lindenstrasse 5, Wohnhaus. Ansicht von Osten.

barocke Formverständnis manifestiert sich bei diesem Bohlen-Ständer-Bau in den kräftigen Friesen, den geschweiften Vordachstreben, den Flugsparrendreiecken mit geschnitzten Zapfen sowie den beiden zierlichen Teilwalmen. Um 1820 wurde das Haus in zwei Wohneinheiten aufgeteilt und wahrscheinlich gleichzeitig durch den heute noch bestehenden Anbau auf der östlichen Traufseite erweitert. Wie bei vielen anderen Bauernhäusern vergrösserte man im Verlaufe des 19. und 20. Jahrhunderts die Fenster und ordnete sie neu an. Dabei wurden Teile der südlichen Giebelfassade ausgewechselt. Auch die Ausstattung der Wohnräume erfuhr Anpassungen an die jeweiligen Bedürfnisse, sodass von der ursprünglichen Einrichtung nur noch wenig vorhanden ist. In seinem Äusseren hat das Haus trotz der erwähnten Umbauten und Veränderungen seinen Charakter jedoch beibehalten und stellt eine Bereicherung des Ortsbildes von Lindencham dar.

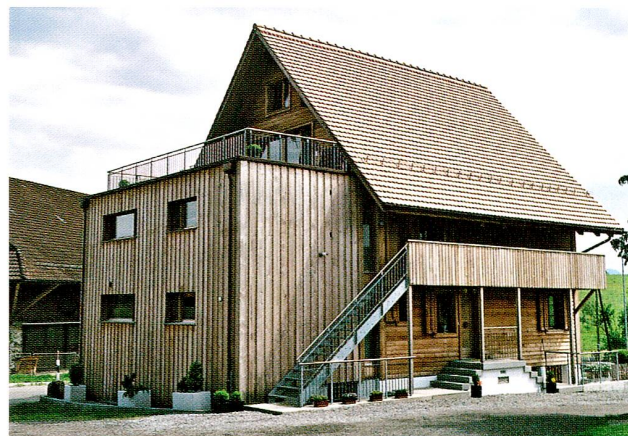
Abb. 15  
Cham, Niederwil, Bauernhaus. Ansicht von Nordwesten.

Die Renovation des Altbaus war verbunden mit dem Abbruch der Erweiterung von 1924 und deren Ersatz durch einen zeitgemässen Anbau (Abb. 15). Diese Massnahmen berücksichtigen die historischen Qualitäten des Gebäudes. Mit dem neuen Anbau wurde das Ursprungshaus von installationsintensiven Einbauten entlastet und liess sich unter Beibehaltung von viel Originalsubstanz restaurieren. Die klare, einfache Gestaltung des Anbaus steht im Kontrast zum Altbau, ohne diesen zu konkurrenzieren. Das Waschhaus wurde von unnötigen Zutaten befreit und saniert.

er im Raum Baar–Ennetsee, dem ehemaligen Ackerbau-gebiet, sonst nur noch sehr fragmentarisch vorhanden ist. Gemäss den archäologischen Untersuchungen im Jahr 2002 wurde das Haus zu Beginn des 18. Jahrhunderts als Bohlen-Ständer-Bau errichtet. Um 1924 folgten ein Anbau im Norden und die Neuverkleidung des gesamten Hauses mit einer Stulpschalung.

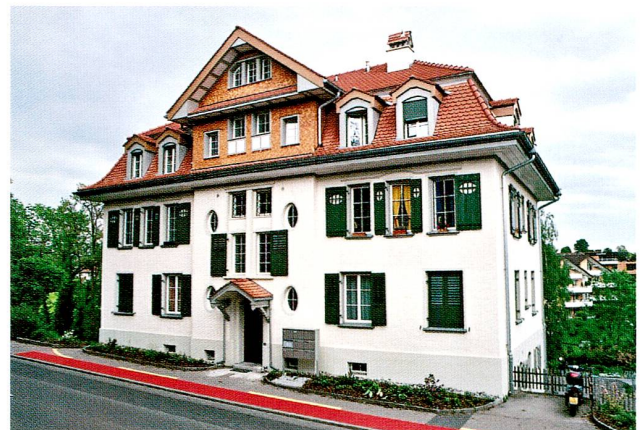
Abb. 20  
*Cham, Sinslerstrasse 16, Mehrfamilienhaus. Ansicht von Südwesten.*

Das Mehrfamilienhaus an der Sinslerstrasse 16 wurde 1911 für Carl Vogel als «Arbeiter-Wohnhaus» erbaut und war von 1912 bis 2003 im Eigentum der Papierfabrik Cham. Das Gebäude markiert den Anfang der geschlossenen Bebauung an der Sinslerstrasse. Das neubarocke, herrschaftlich wirkende Haus (Abb. 20), ist strassenseitig zweigeschossig; auf der zur Lorze hin orientierten Seite ist das Kellergeschoss in ganzer Höhe sichtbar. Der wohlproportionierte Baukörper hat ein im unteren Teil stark geschweiftes Mansard-Walmdach. Die Strassenfront ist aufwändig gestaltet mit einem die Traufe durchstossenden Mittelrisalit und einer nach Stockwerken differenzierten Befensterung: Den je zwei Fenstern im Parterre antworten je drei schmale im ersten Stock, mit entsprechend unterschiedlich gestalteten Klappläden. Bei den unteren Läden handelt es sich um Jalousienläden, bei den oberen um Brettläden mit quereovalen beziehungsweise hochovalen Lüftungsöffnungen. Der wenig vortretende, über der Traufe mit Rundschindeln verkleidete Mittelrisalit besitzt eine axiale, von einem Giebelvordach geschützte Haustür und darüber eine grosse, niveaushobene Fenstergruppe mit seitlich je zwei Ovalfensterchen. Die Gebäudeschmalseiten sind zwischen breiten Seitenfeldern dreiachsig befenstert, mit je einem kleineren Mittelfensterchen. Die Rückseite ist regelmässig

vierachsig, wobei vor den mittleren Achsen ein laubenartiger, hölzerner Balkonvorbau steht. Im Mansard-Stock bestehen allseitig grosse Lukarnen mit vorhangähnlichen Giebelverkleidungen und stichbogigen Öffnungen. Im Innern zeugen das sorgfältig gestaltete Treppenhaus, die verglasten Wohnungseingänge und der Innenausbau der Zimmer mit Brusttäfeln vom Bemühen, auch den Arbeiterwohnungen eine Form zu geben, die dem beinahe vornehm wirkenden Äusseren entspricht.

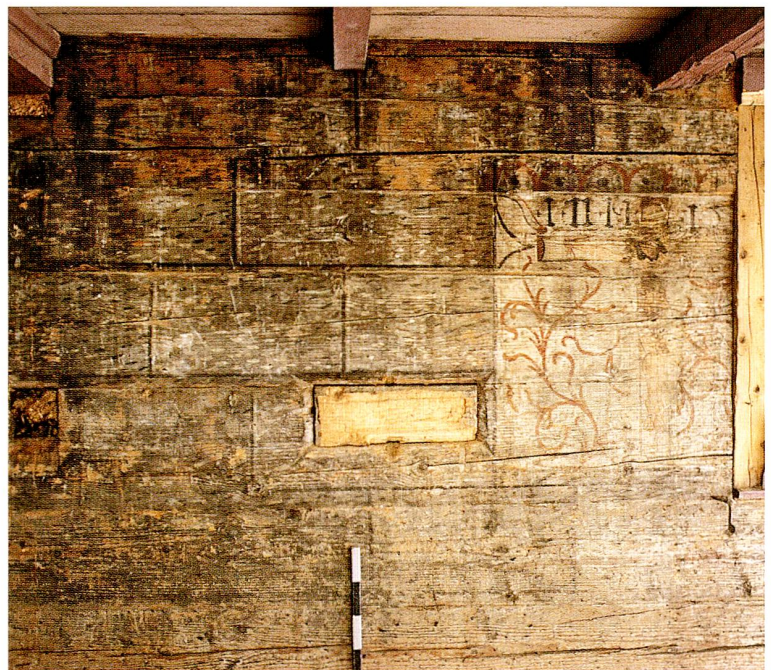
Abb. 24

**Menzingen, Hauptstrasse 6, Wohnhaus.** Quaderimitation (links) und Kruzifixus (rechts) an der Westfassade, auf der Höhe des ersten Obergeschosses. In der Mitte die originale Fensterluke.

ein gemauerter Bau aus Steinquadern imitiert. Der Kruzifix neben dem Haupteingang (Abb. 24) dürfte – vier Jahre nach den Plünderungen im zweiten Kappelerkrieg (1531) – Ausdruck der religiösen Gesinnung des Besitzers sein. Im Innern waren Stube und Kammer im ersten Wohngeschoss ausgemalt, und zwar in Feldern, die durch senkrechte Streifen getrennt und mit Rankenwerk gefüllt waren. Spätestens im 18. Jahrhundert wurden diese Räume als Gaststuben des Wirtshauses «Zum Hirschen» genutzt. Besonders in der Kammer neben der Stube sind die Malereien gut erhalten. Die Decke war hier mit einem Sternen- oder Blumendekor bemalt, und in einem Feld ist ein schreitender bärtiger Pilger mit engen Strümpfen, einem weiten Mantel und einem breitkremigen schwarzen Hut dargestellt. Er trägt eine Halskette, eine Feldflasche und den charakteristischen langen Stab in der Hand. Die Malereien gehören stilistisch und zeitlich in eine Gruppe von ähnlichen Darstellungen auf Holzwänden, die in der Stadt Zug und in Baar zum Vorschein gekommen sind.

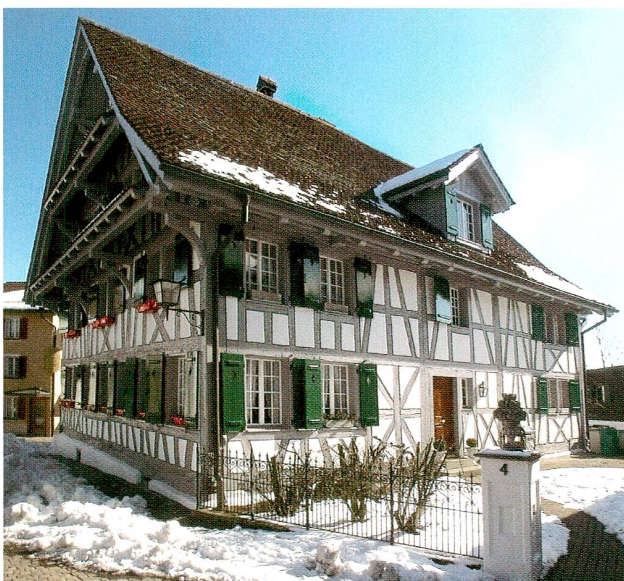
Abb. 28  
 Neuheim, Dorfstrasse 4, Schmiedhaus. Ansicht von Westen, nach der Fassadenrestaurierung von 2004.

**Neuheim, Dorfstrasse 4, Schmiedhaus: Restaurierung**  
 Das Schmiedhaus prägt den gut erhaltenen alten Dorfkern von Neuheim. Das im Jahre 1706 erbaute stattliche Haus (Abb. 28) ist ein frühes Beispiel eines repräsentativen Riegelbaus, einer im zürcherischen Knonaueramt üblichen Bauweise. Interessant ist, dass das Balkenwerk bereits in der Bauzeit grau gefasst war. Die Fassaden werden durch regelmässig verteilte Zweierfenstergruppen unterteilt. Es handelt sich um eines der höchstgelegenen Häuser dieses Typs.

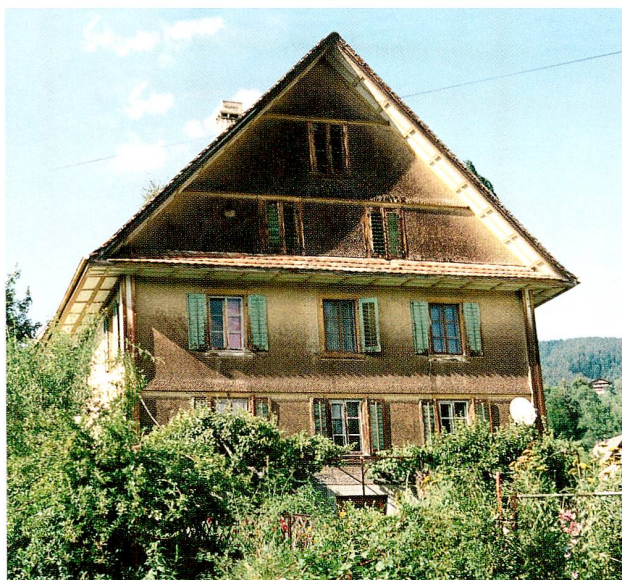
Abb. 30

Oberägeri, Schulweg 3, ehemaliges Pfarrhelferhaus. 2004 nach einem Brand abgebrochen. Ansicht von Süden.

Das ehemalige Pfarrhelferhaus wurde am 4. April 2000 vom Regierungsrat als Denkmal von lokaler Bedeutung unter kantonalen Schutz gestellt. Am 3. Januar 2004 brach im Gebäude ein Brand aus. Der eigentliche Brandschaden war begrenzt, durch das Löschwasser entstanden aber irreparable Wasserschäden. Es musste zudem befürchtet werden, dass das nasse Holz hinter den Verkleidungen von substanzschädigenden Pilzen befallen würde. Noch im Mai 2003 hatte die Gemeinde Oberägeri einen Studienauftrag veranlasst mit dem Ziel, Vorschläge zur Sanierung und Umnutzung des Gebäudes für den heilpädagogischen Unterricht zu erhalten. Das Resultat des Studienauftrags bestand im Vorschlag, das Gebäude ohne Veränderung der räumlichen Baustruktur möglichst sanft zu sanieren und mit einem Anbau zu ergänzen. Nach dem Brand war diese Planung obsolet, und es wurde in Absprache mit der Denkmalpflege beschlossen, das Gebäude abzubauen.

Zwischen dem Brand und dem Abbruch im Mai 2004 konnte die Kantonsarchäologie Zug den zweigeschossigen Blockbau dokumentieren. In der Ostwand des Kellers befanden sich Mauerreste eines Vorgängerbaus. Die anderen Kellermauern gehörten zum Blockbau. Einzig die Nordwestecke, der Standort der Küche, war nicht unterkellert. Der ursprüngliche Blockbau war in weiten Teilen bis unter

das Dach erhalten. Im Wesentlichen handelte es sich um ein für die Region typisches Wohnhaus mit Dachkammern. Die Raumaufteilung war aber insofern auffällig, als im ersten Obergeschoss kein durchgehender Quergang lag, sondern

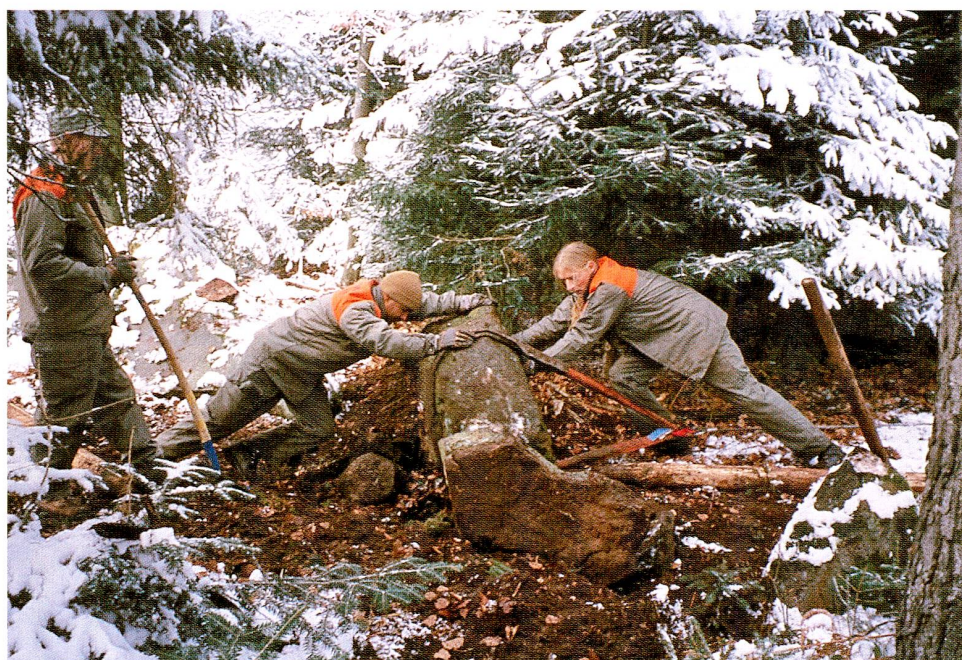
Abb. 31

***Risch, Chilchberg, Steinreihe.***  
*Zivilschutzleistende im Einsatz.*  
*Umgestürzte Steinblöcke werden wieder aufgerichtet.*

in den vergangenen Jahren massive Schädigungen. Insbesondere beim Abräumen von Sturmholz wurden in den letzten Jahren zahlreiche Steine aus der Reihe herausgerissen und teilweise entfernt. Auf Initiative der Gemeinde Risch hin machten unter Anleitung der Kantonsarchäologie rund dreissig Zivilschützer der Pionierkompanie Berg die schlimmsten Schäden rückgängig. Gegen siebzig Steinblöcke wurden wieder aufgerichtet oder an ihren richtigen Platz zurückbefördert. Dabei mussten Blöcke von bis zu zwei Tonnen Gewicht bewegt werden. Das seltene Kulturdenkmal befindet sich nun wieder in einem passablen Zustand. Noch immer sind Entstehung und Funktion der Steinreihe unbekannt.

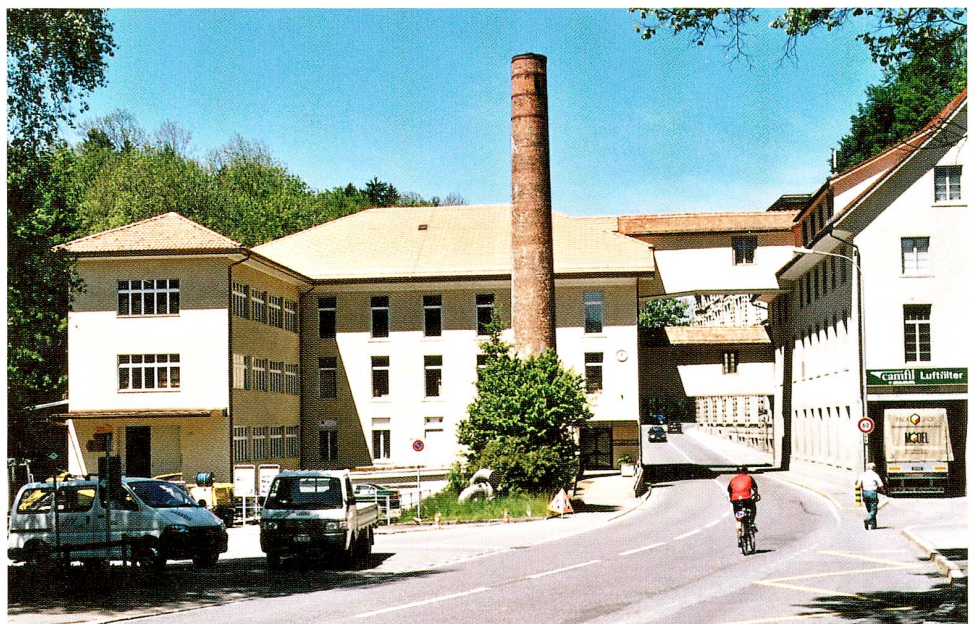
Abb. 34

*Unterägeri, Zugerstrasse 83/88, Innere Spinnerei. Ansicht von Südosten.*

Am Eingang zum Lorzentobel errichtete der Industriepionier Wolfgang Henggeler 1834 in Unterägeri die erste mechanische Baumwollspinnerei im Kanton Zug. Die Pläne für das erste Fabrikgebäude (Zugerstrasse 88) und dessen technische Einrichtung stammten von den Gebrüdern Wolfgang und Alois Henggeler. Der Antrieb der Transmission durch das unterhalb der Strasse montierte Wasserrad erfolgte über eine lange Welle. 1839 wurde die Fabrik auf beinahe die doppelte Länge vergrössert. Der massive Bau weist Sandsteinrahmungen auf, deren Rohmaterial aus dem nahen, für den Fabrikbau eigens eröffneten Steinbruch stammt. Der Dachausbau unter dem Schleppdach blieb unverändert. Die Überhöhungen der beiden unteren Geschosse gehen auf Umbauten in den Jahren 1902 und 1915 zurück.

Der später als Innere Spinnerei bezeichnete Betrieb wurde schon 1846 durch eine Baumwollweberei, den so genannten Lorzenbau (Zugerstrasse 83), erweitert. Zu beiden Seiten dicht an die Durchgangsstrasse gebaut und durch zwei Passerellen verbunden, wirken der Gründungsbau und der Lorzenbau als Eingangstor zum Ägerital (Abb. 34). Trotz Umbauten und Erweiterungen repräsentiert der quer

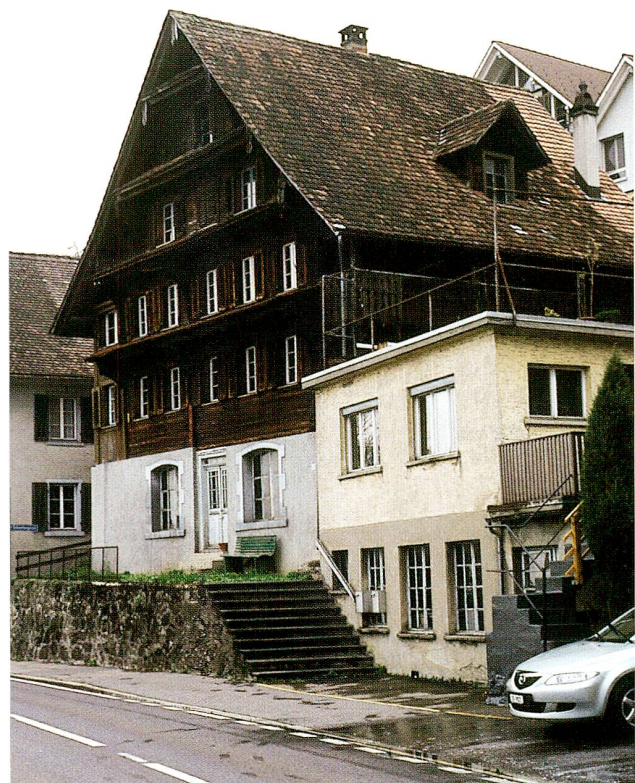
Abb. 35

Walchwil, Zugerstrasse 10, Wohnhaus. Das Haus steht leicht oberhalb der 1820 ausgebauten Strasse am See. Blick Richtung Nordosten.

Das Haus Zugerstrasse 10 in Walchwil steht wenig oberhalb der am Seeufer entlang führenden Strasse von Zug nach Arth (Abb. 35). Es gehört zum älteren Bestand des Dorfes Walchwil und soll einem Neubau weichen. Daher dokumentierte und untersuchte die Kantonsarchäologie im Herbst 2004 das Haus. Es handelt sich im Wesentlichen um einen zweigeschossigen Blockbau auf einem gemauerten Kellersockel, wobei vom Keller über die Decken bis zum First weite Teile der ursprünglichen Bauphase gut erhalten

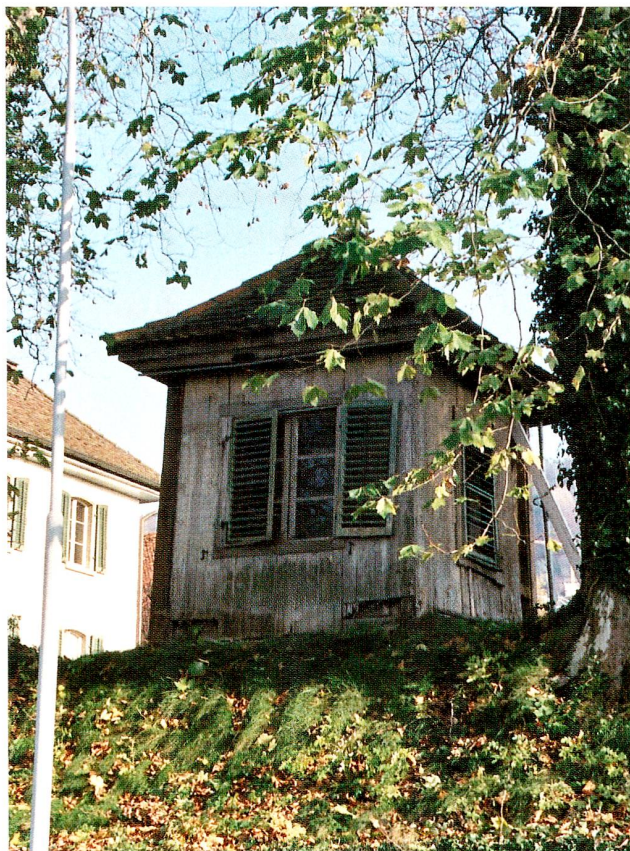
Abb. 38  
Zug, Artherstrasse 33, Fideikommiss Müller im Roost. Ehemaliger Gartenpavillon. Ansicht von Südwesten.

Die Liegenschaft des Fideikommisses Müller im Roost an der Artherstrasse besteht aus einem herrschaftlichen Wohnhaus, einem ehemaligen Brennhaus, einer Stallscheune und einer Remise sowie einem kleinen Gartenpavillon. Dieser schicke Bau (Abb. 38) wurde durch das Wurzelwachstum der nahen Bäume derart in Mitleidenschaft gezogen, dass eine sinnvolle Sanierung unmöglich war und nur noch der Abbruch blieb. Das Beispiel zeigt, dass nicht mehr genutzte Kleinbauten oft dem Zerfall preisgegeben sind. Mit ihnen geht dann nicht nur ein Objekt, sondern auch ein charakteristischer Teil eines Ensembles verloren.

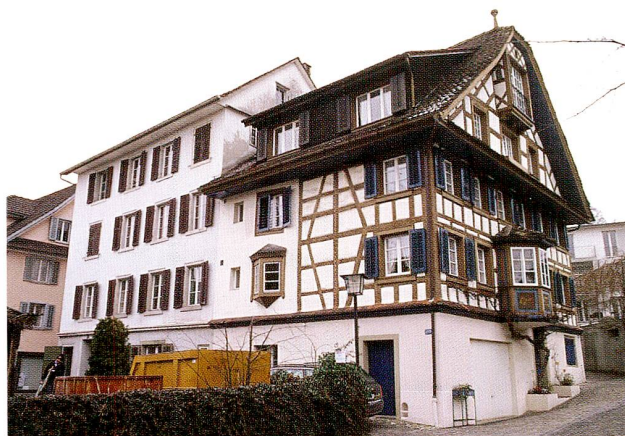
Abb. 39  
Zug, Dorfstrasse 11, Wohnhaus. Westfassade des Hauses Dorfstrasse 11 (links), dessen Kernbau nicht vor 1558 erbaut wurde, und des Fachwerkhauses Dorfstrasse 9 (rechts), das vermutlich 1621 erbaut wurde. Nach dem Umbau.

Das Haus Dorfstrasse 11 steht etwas zurückversetzt im Quartier Dorf innerhalb der Ringmauern von 1478 bis 1528 (Abb. 39). Das Haus wurde umgebaut und konnte mit Unterstützung des Bauherrn von Herbst 2003 bis September 2004 baubegleitend archäologisch untersucht werden. Als Kernbau des Hauses liess sich ein mindestens dreigeschossiges Gebäude mit 65 cm bis 80 cm dicken Fassadenmauern erfassen. Dessen südlicher Abschluss konnte nicht lokalisiert werden, da das Haus ursprünglich weiter nach Süden reichte und heute an dieser Stelle das Haus Dorfstrasse 9 angebaut ist. Die ursprüngliche Erschliessung der Obergeschosse lag aufgrund der originalen, eng liegenden Deckenbalken nicht im Innern des erhaltenen Kernbaus, sondern wahrscheinlich im später abgetrennten Südteil. Die Geschosshöhen des Kernbaus waren mit jeweils gut 2,7 m ausserordentlich gross. Im ersten Obergeschoss befand sich einst die Küche. Die mächtigen Deckenbalken des Erd- und des ersten Obergeschosses waren im Mauerwerk des Kernbaus eingemauert und konnten dendrochronologisch ins Jahr 1557/58 datiert werden.

Die Fassadenmauern wurden wahrscheinlich nach relativ kurzer Zeit fast völlig umgestaltet. Dabei wurde das Haus um ein 3 m hohes drittes Obergeschoss aufgemauert. Grosse Risse und aus dem Lot geratene Mauern weisen auf statische Probleme als Ursache für den Umbau hin. Diese könnten eine Folge des Erdbebens vom 18. September 1601 sein, dessen Epizentrum in Unterwalden lag und dessen Spuren vermutlich auch an der Burg Zug beobachtet werden konnten. Später wurde das südliche Nachbarhaus Dorfstrasse 9 abgetrennt. Zur vertikalen Erschliessung des Hauses Dorfstrasse 11 musste an der Nordseite ein Treppenhaus mit Nebenräumen angebaut werden. Gemäss einer Inschrift an der Südfassade wurde das Fachwerkhaus Dorfstrasse 9 im Jahr 1621 erbaut. Tatsächlich ergab die dendrochronologische Untersuchung im Dachgeschoss des an das

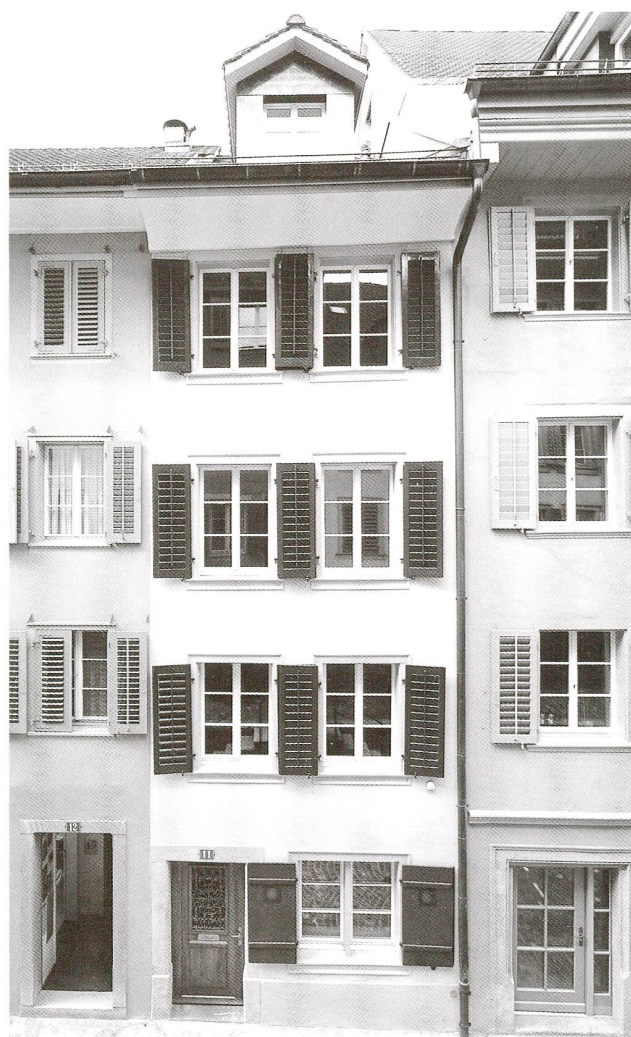
Abb. 46  
**Zug, Oberaltstadt 11, Wohnhaus.** Die schlichte zweiachsige Gassenfassade. Ansicht von Osten.

Der Kernbau des bestehenden Hauses ist ein Ständerbau mit Bohlenwänden. Die Raumeinteilung ist typisch: An der Gasse im Osten und am Ehgraben im Westen befinden sich Kammern, in der Hausmitte liegt ein Quergang, in dem Küche und Treppe untergebracht sind. Das Erdgeschoss ist separat, die beiden Obergeschosse sind zweigeschossig abgebunden. Die Gassenfassade der Obergeschosse ragte ursprünglich 1 m über das Erdgeschoss vor. Der Kernbau dürfte auch das benachbarte Haus Oberaltstadt 12 umfassen. Ein Fichtenbalken (ohne Rinde) aus einem ersten Umbau des Kernbaus lässt sich dendrochronologisch ins Jahr 1440 datieren, das Fälldatum dürfte um 1450 liegen. Später wurde das Haus in die beiden schmalen Liegenschaften Oberaltstadt 11 und Oberaltstadt 12 zweigeteilt. Nach Viktor Luthiger erscheint das Haus 1654 erstmals in den Schriftquellen. Damals war es schon vom Haus Oberaltstadt 12 getrennt und Eigentum der «alten Twerenboldin». Vor dem 19. Jahrhundert wurde es um ein drittes Geschoss aufgestockt. Das nur zwei Fensterachsen breite Haus erhielt eine klassizistische Befensterung mit hochrechteckigen Einzelöffnungen (Abb. 46). In diese Bauzeit dürften auch der Umbau und die erneute Aufhöhung des dritten Obergeschosses fallen. Möglicherweise hängt dieser Umbau mit dem Erwerb des Hauses durch den Kaminfeger Franz Moos 1855 zusammen.

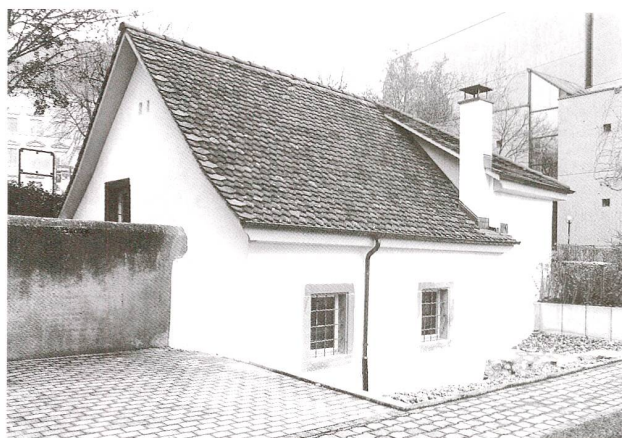
Abb. 48

*Zug, Oberaltstadt 20, Waschhaus «Im Löchli». Ansicht von Nordwesten. Nach der Restaurierung.*

Das Waschhaus selbst ist ein Bau aus Natursteinmauerwerk mit einseitig abgewalmtem Satteldach (Abb. 48). In der Stadt Zug gibt es heute nur noch zwei historische Waschküchen. Sie gehören den Nachbarschaften Altstadt-Obergasse und Altstadt-Untergasse. Aus Furcht vor Bränden hatte der Rat von Zug das Waschen in den Privathäusern verboten. Die Nachbarschaft Obergasse erstellte deshalb ausserhalb der Stadtmauer ein Waschküchen. Dieses ist im Protokoll des Rates der Stadt Zug von 1625 erstmals erwähnt. Seit damals trägt die Nachbarschaft Altstadt-Obergasse die Verantwortung für den Unterhalt und den Betrieb. Die Jahreszahl 1826 im Türsturz aus Sandstein betrifft eine Erneuerung des Gebäudes. Gemäss den Protokollen der Nachbarschafts-Gemeindeversammlungen wurde das Waschküchen 1839 nach Süden erweitert. Damals musste die ausdrücklich erwähnte, noch stehende (äussere) Ringmauer durchbrochen werden.

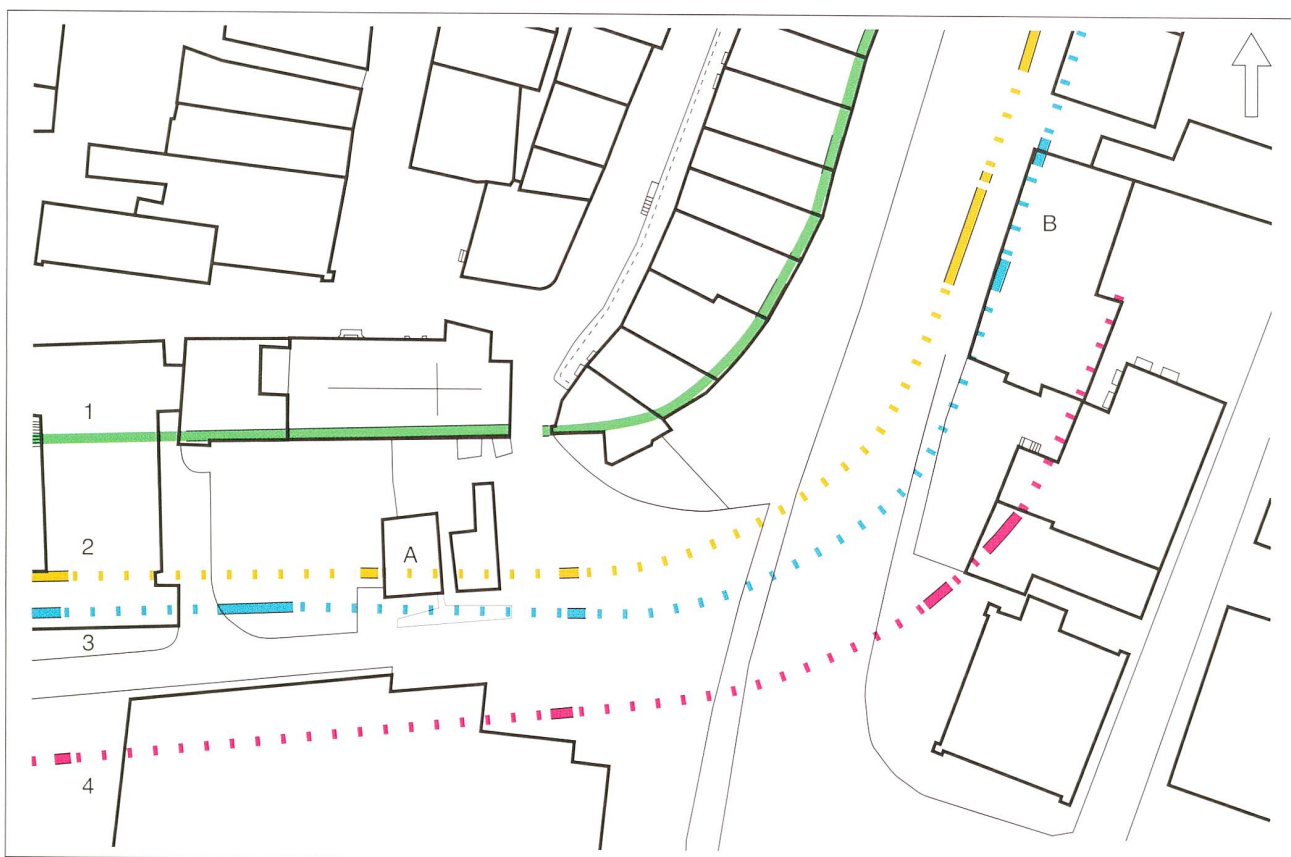
Abb. 47

*Zug, Oberaltstadt 20, Waschhaus «Im Löchli». 1 «Innere» Ringmauer. 2 Grabengegenmauer. 3 «Äussere» Ringmauer. 4 Grabengegenmauer zur «äusseren» Ringmauer. A Oberaltstadt 20, Waschhaus «Im Löchli». B Grabenstrasse 9, Hotel Central. M 1:800.*

hin, dass die Bollensteinmauer ehemals die südliche, d. h. äussere Begrenzung des Stadtgrabens darstellte. Zugleich ist sie als Stützmauer des Rondenwegs an der Innenseite der äusseren Ringmauer anzusehen (Abb. 47). Diese wurde dem aus der Stadtgründungszeit (frühes 13. Jahrhundert) stammenden Stadtgraben aussen vorgesetzt. Es ist noch unklar, ob die angetroffene Stützmauer ursprünglich die Grabengegenmauer der ältesten Stadtbefestigung bildete oder

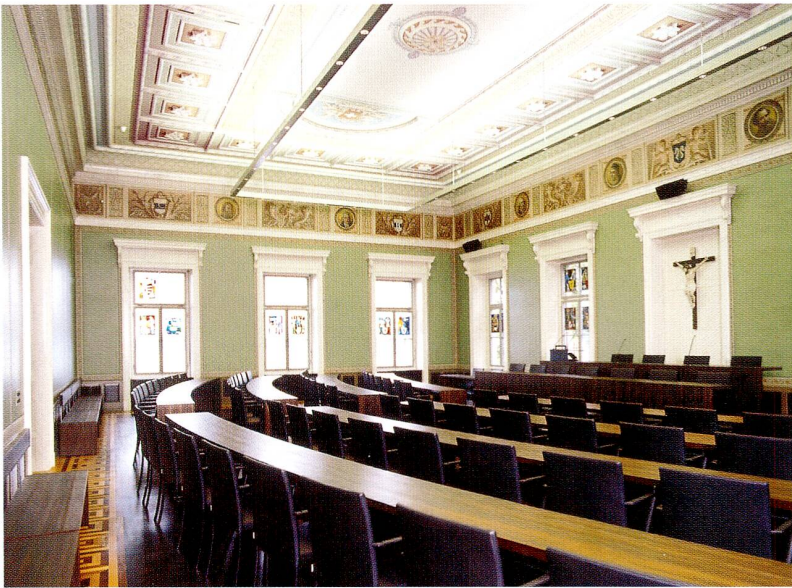
Abb. 49  
Zug, Postplatz, Regierungsgebäude. Kantonratssaal. Gesamtansicht nach der Erneuerung und Restaurierung.

Die 2004 abgeschlossenen Umbauten dienen den aktuellen Nutzungsansprüchen (Abb. 49). Die sichtbaren Eingriffe beschränken sich auf den Ersatz der Bestuhlung, des Bodenbelags und der Beleuchtung. Bei den Fenstern, die aus technischen Gründen ersetzt werden mussten, wurde auf die Bleiverglasung von 1952 verzichtet, die Standescheiben bleiben aber eingebaut.

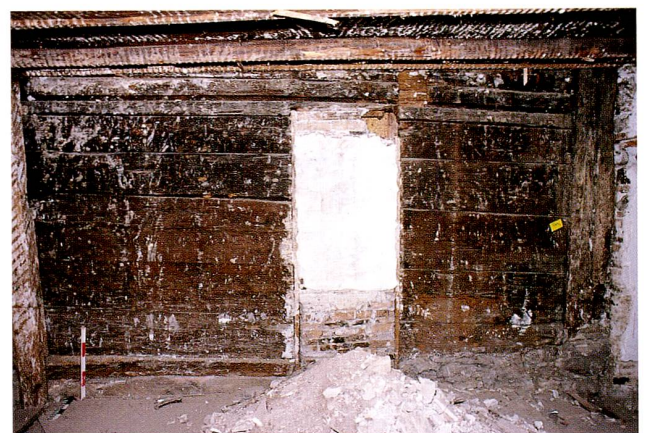
Abb. 52

**Zug, Vorstadt 14, Wohnhaus.** Nordwand im Erdgeschoss. Der Ständer rechts, der Riegel mit der Nut für die Decke und die Wandbohlen gehören zur originalen Bausubstanz aus der Zeit um 1390 (Phase II).

In Phase II wurde auf einer grossflächigen Planie ein Ständerbau errichtet, von dem sich sowohl Unterlagssteine für Schwellbalken als auch Ständer und Wandbohlen erhalten haben (Abb. 52). Das Haus umfasste auch die nördliche Nachbarparzelle. Es war zweigeschossig und wies im Dachraum einen Kniestock auf. Die Neigung des zur Strasse hin traufständigen Daches war sehr gering. Die Dendrodatierung von fünf Eichenpfosten ergab ein Bau datum um 1390. Diese Datierung findet in historischen Quellen ihre Entsprechung, wird die Vorstadt doch seit dem 14. Jahrhundert als «Stad» (Ufer, Anlegestelle) erwähnt. Unsicher war die stratigrafische Einordnung eines mit einer Terrassenmauer begrenzten, wasserführenden Quergrabens auf der dem See abgewandten Rückseite des Hauses. Es könnte sich um einen Kanal gehandelt haben.

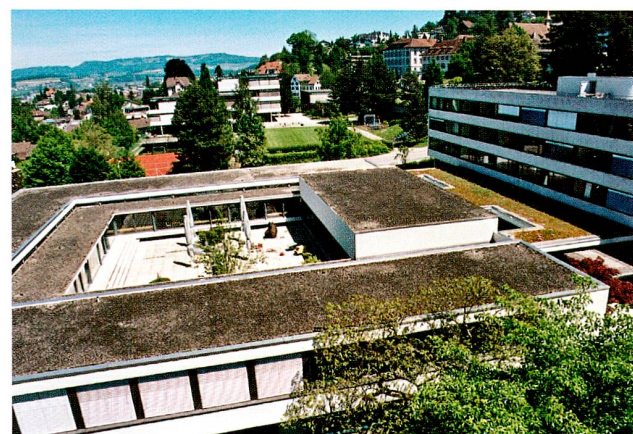
Abb. 53

Zug, Zugerbergstrasse 3a, Lehrerseminar St. Michael. Schultrakt mit Innenhof und Aula (links) und Internatsgebäude (rechts). Ansicht von Süden.

Bei einem Architekturwettbewerb für den Bau des Lehrerseminar St. Michael gewannen 1958 die Architekten Leo Hafner und Alfons Wiederkehr, Zug, den ersten Preis. Die Anlage wurde 1959–61 erbaut. Sie besteht aus einem Schultrakt und dem Internatsgebäude (Abb. 53). Die Baukörper sind neben dem bestehenden Institut (Kollegium St. Michael) am leicht geneigten Hang gestaffelt und in der Hanglinie streng axial entwickelt. Die grössere Baumasse des Internatsgebäudes ist ganz nach oben gerückt, der Schultrakt ist hangabwärts niedrig gestaltet. So wird zum alten Institut und zur benachbarten Pfarrkirche St. Michael Distanz gehalten und vom Internatsgebäude her die Aussicht gewahrt.

Mit den klaren Formen und der präzisen Materialwahl steht der Bau ganz in der Tradition der schweizerischen Nachkriegsmoderne. Er ist ein typisches und auch hervorragendes Beispiel einer Architektur, die sich explizit auf eine konkrete Nutzungsvorstellung bezieht. In diesem Fall

sind dies pädagogische Anliegen einer zeitgemässen Lehrerausbildung. Die subtil gestaltete räumliche Folge von Eingangshalle, Atrium, Aula und Innenhof schafft mit differenzierten Innen-/Aussenraum-Beziehungen eine kreuzgangähnliche Situation und fördert eine Atmosphäre der
