Amt für Denkmalpflege und Archäologie

Autor(en): **Hochuli, Stefan / Frey, Georg**

Zeitschrift: **Tugium : Jahrbuch des Staatsarchivs des Kantons Zug, des Amtes für Denkmalpflege und Archäologie, des Kantonalen Museums für Urgeschichte Zug und der Burg Zug**

Band (Jahr): **23 (2007)**

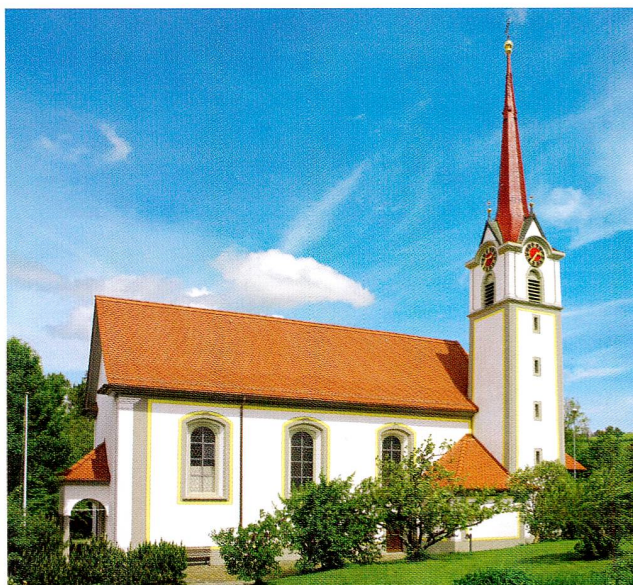
Abb. 1

Baar, Allenwinden. Pfarrkirche St. Wendelin. Ansicht von Südwesten

Mittlerweile war ein Neuanstrich der Fassaden nötig geworden. Dieser wurde 2006 zusammen mit kleineren Reparaturarbeiten an Fassaden, Dach, Sandsteingewänden und am Turm ausgeführt (Abb. 1). Gleichzeitig wurden die brüchigen Biberschwanzziegel ersetzt sowie das Zifferblatt, die Turmspitze und die auf den Uhrgiebeln sitzenden Knäufe neu vergoldet.

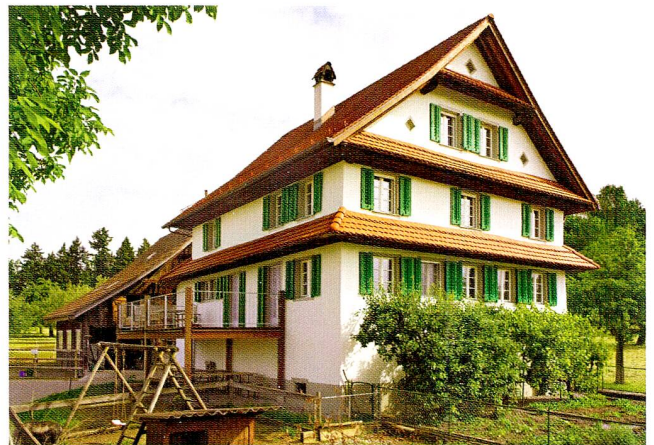
Abb. 7

Cham, Spiess, Wohnhaus. Aussenansicht.

Um 1809 liess Ratsherr Alois Gretener das Wohnhaus Spiess als verputzten Fachwerkbau errichten (Abb. 7). Das Gebäude erhebt sich über einem geräumigen, teilweise überwölbten Kellergeschoss. Zur Auszeichnung des Hauses liess Gretener die Fassaden mit aufgemalten Eckquadern und grauen Randlinien an den Dachuntersichten schmücken. Der klassizistische Ausdruck des Wohnhauses wird durch das Fehlen von Lauben, den auf den Traufseiten weitergeführten Vordächern sowie dem nur leicht geknickten Sparrendach und den drei Dachwinkel-Okuli verstärkt. Im Grundriss fällt auf, dass das Vorderhaus zwar das traditionelle Muster von Stube und Nebenstube aufweist, das Hinterhaus jedoch über einen Mittelkorridor verfügt und seitlich dazu Küche und Stüblein angeordnet sind. Eine solche Disposition lässt sich im benachbarten Knonaueramt öfter beobachten.

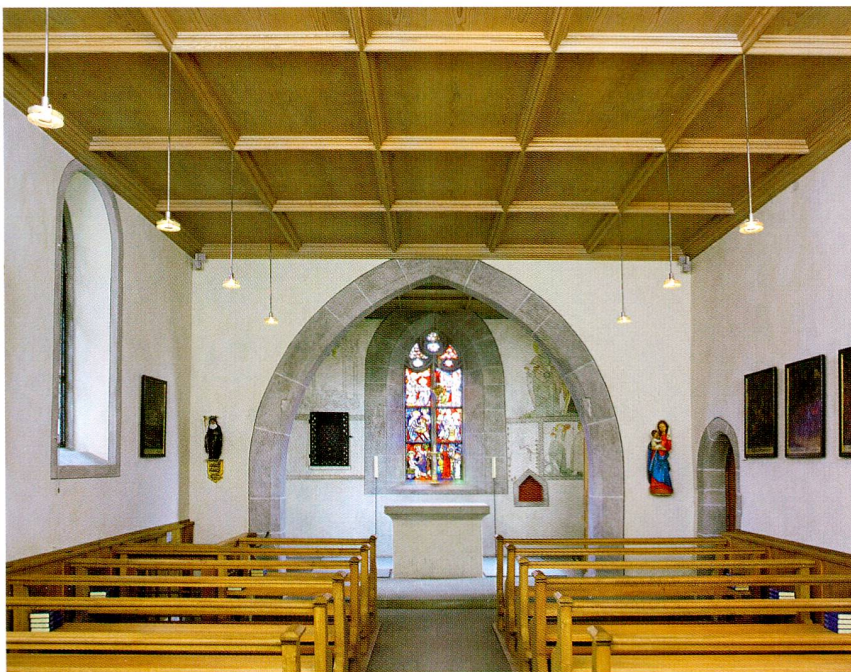
Abb. 8
Cham, St. Andreas, Kapelle. Innenraum. Blick Richtung Osten.

Die spätgotische Kapelle St. Andreas (Abb. 8) wurde 1488 über einem hochmittelalterlichen Vorgängerbau errichtet. Wohl gleichzeitig entstanden im Altarhaus die ersten Wandmalereien, denen wenig später, vermutlich 1510–20, Malereien einer zweiten Phase folgten. Die Wandmalereien ziehen sich über alle drei Wände des Altarhauses (Abb. 9). In ursprünglich drei Registern, getrennt durch graue, schwarz konturierte Bänder, zeigen sie zuoberst Teile eines Apostelzyklus und in der Mitte Heilige, während das untere Register heute fehlt. Sämtliche figürliche Malereien gehören der zweiten Phase an. Teile einer ersten, sehr einfachen Bemalung scheinen teilweise durch die jüngere Schicht durch. 1668 wurde der Turm der Kapelle erhöht,

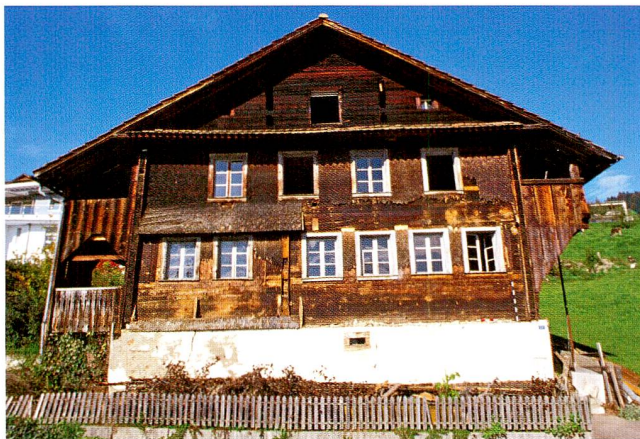
Abb. 10
Oberägeri, Grubenstrasse 37, Hintergrueben. Südfassade des um 1540 errichteten Blockbaus. Herbst 2006.

Beim Haus Grubenstrasse 37 handelt es sich um einen für die Region typischen Blockbau mit Tätschdach (Abb. 10). Die verschindelte Giebelfassade liegt im Süden, die Lauben sind unter den Traufen. Das Gebäude steht am Hang, d. h. der gemauerte Keller bildet von der Talseite her gesehen das Erdgeschoss, während sich im Hinterhaus das erste Obergeschoss auf der Höhe des Aussenniveaus befindet. Der Bautyp entspricht dem zweiraumtiefen Wohnhaus ohne Quergang mit einer offenen Rauchküche und kleiner Küchenkammer in der nördlichen Hälfte, einer Stube auf der südlichen Seite mit Verbindungstüre zu einer kleineren Kammer. Es handelt sich um einen nahezu vollständig überlieferten Vertreter jener Wohnhäuser, die für unsere Region am Übergang vom Mittelalter zur Neuzeit typisch sind.

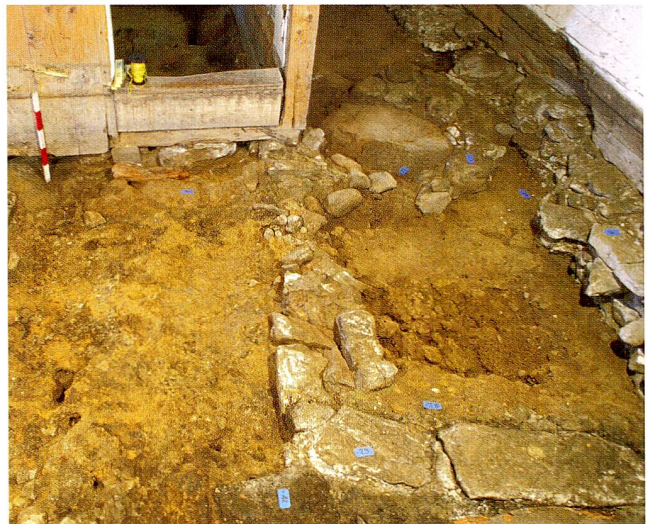
Abb. 11
Oberägeri, Grubenstrasse 37, Hintergrueben. An der Nordwand in der ehemaligen Küche des Blockbaus (rechts am Rand) fanden sich Reste eines möglichen Herdsockels (vorne) und einer runden Wellgrube (hinten).

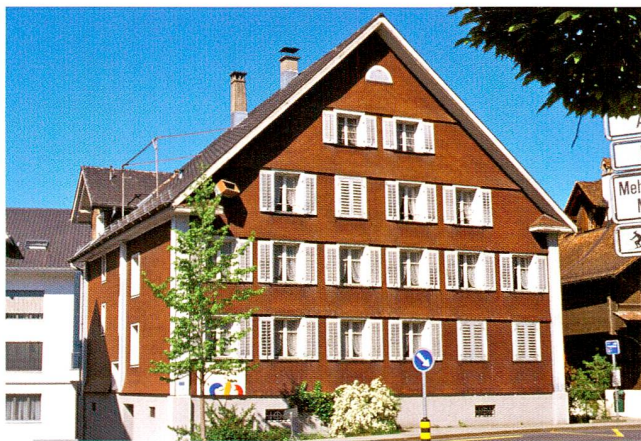
Abb. 12

Oberägeri, Hauptstrasse 5. Die der Kirche zugewandte Strassenfassade des 2006 abgebrochenen Blockbaus.

Ursprünglich kragte die Ostfassade auf verzierten Streben («Knaggen») über das einst hölzerne Sockelgeschoss zur Hauptstrasse hin vor. Später wurde der Holzbau im Sockelgeschoss eingemauert bzw. mit Mauern unterfangen. An der Ostseite des 2,15 m breiten Querganges lag in der Mitte die Türe zur Stube, die einst den ganzen Nordostteil umfasste und im Grundriss 6,1×8,8 m mass. Diese grosse Stube war ursprünglich mit einer Bohlen-Bälkchen-Decke gedeckt, die auch über die 3,7 m schmale Kammer südlich der Stube weitergezogen war. Im Mittelbereich des Gebäudewestteiles befand sich eine offene Rauchküche. Eine Fachwerkwand verschloss die einst zum Quergang und zum Dach hin offene Küche nachträglich. Sie war im Süden von einer sehr kleinen Vorratskammer mit 2,2 m Breite und im Norden von einer zusätzlichen Stube flankiert. Diese Stube mass im Grundriss 4,5×4,1 m und besass eine Bohlen-Bälkchen-Decke. Alte Fotografien aus Familienbesitz zeigen, dass hier einst ein blau bemalter Fayence-

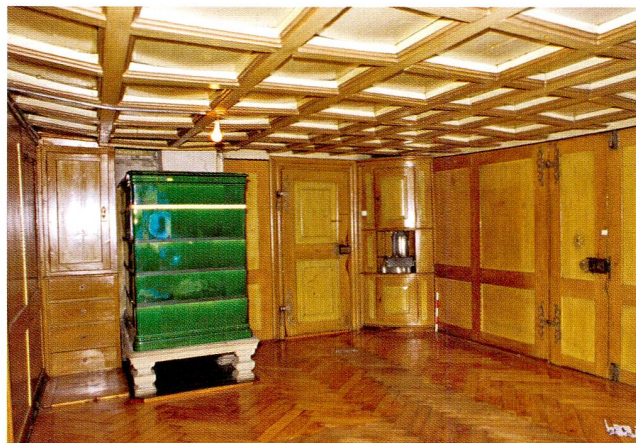
Abb. 13

Oberägeri, Hauptstrasse 5. Die Täfer der mittleren Stube im Erdgeschoss stammten aus dem 18. Jahrhundert. Teile der Decke gehörten noch zur ursprünglichen Bohlen-Bälkchen-Decke.

Die grosse Stube im ersten Obergeschoss wurde in mindestens zwei Etappen umgebaut: Zunächst wurde die ursprüngliche Bohlen-Bälkchen-Decke mit zahlreichen profilierten Zwischenstegen zu einer eindrücklichen, den ganzen Raum überspannenden Kassettendecke umgestaltet. In einer zweiten Umbauetappe um 1740/50 wurde die grosse Stube unterteilt. Die Wände der in der Hausmitte liegenden, verkleinerten Stube erhielten neue Täfer. Das runde Eckbuffet mit Wandbrunnen und Lavabo aus Zinn stammt ebenfalls aus dieser Zeit (Abb. 13). Die neu angeordnete Türe erhielt eine aussergewöhnlich reiche Rokokotür mit verziertem Schloss und Beschlägen. Das Portal wies aussen Rahmenbretter auf, die als Pilaster mit Halbsäulen gestaltet und von einer geschnitzten Supraporte mit seitlichen Voluten und dem Wappen von Ammann Josef Anton Heinrich geschmückt waren (Abb. 14). Das bemalte Wappen trug die französische Krone und hing vor einem Malteserkreuz.

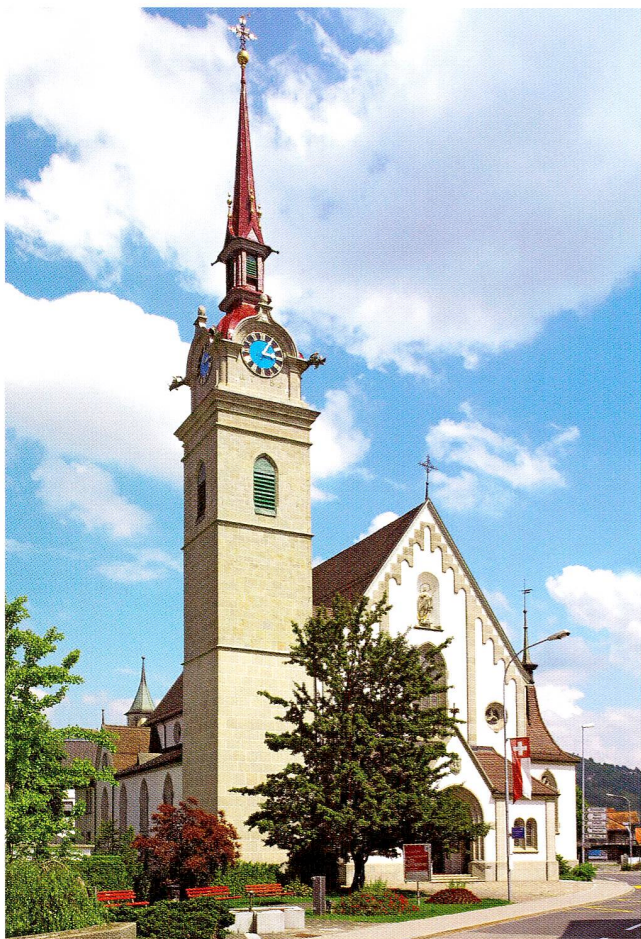
Abb. 15
Oberägeri, Pfarrkirche St. Peter und Paul. Gesamtansicht Kirchturm.

1226 wurde die Pfarrkirche St. Peter und Paul anlässlich einer Weihe nach einem Neu- oder Umbau erstmals erwähnt. Der untere Teil des bestehenden Turmschafts könnte noch von dieser Kirche stammen (Abb. 15). 1492/93 wurde eine bestehende Apsis durch einen spätgotischen Polygonalchor ersetzt und das Kirchenschiff entweder neu- oder umgebaut, wodurch die Kirche die Gestalt einer spätgotischen Landkirche erhielt. Der Turm war 1518–21 um zwei Geschosse erhöht, 1660 neu eingedeckt und 1701 und 1757 mit jeweils neuen Abschlüssen versehen worden, bevor Meister Hans Grubenmann der Ältere aus Teufen 1765 den heute bestehenden Aufbau errichtete. Er besteht aus einem gemauerten Uhrgeschoss mit gerundeten Kanten und rund abgeschlossenen Uhrgiebeln, hinter denen eine Schindelkuppel zu einem Dachreiter mit steilem Spitzhelm überleitet. Unter den Uhrgiebeln ist die Signatur «M[eister] H[ans] G[ruben]M[ann] / 1765» angebracht. Da die Kirche zu klein geworden war, wurde sie 1905 abgerissen, der Turm aber vollständig stehen gelassen. Im neugotischen Kirchenbau von 1908 nach Entwurf von August Hardegger wurden vom Vorgängerbau die Schlusssteine und Rippen des Chorgewölbes, der Chorbogen, das Gewölbe der Taufkapelle sowie einen Teil der Rahmung der Sakristeitüre wiederverwendet. Der bis zum ersten Gesimse verputzte Schaft des Turms von 1226 wurde zu diesem Zeitpunkt mit einer Quadermalerei versehen, die bei der Renovation von 1975/76 entfernt worden war. Die Kirche steht zusammen

Schäden am Fassadenputz und undichte Stellen im Schindeldach machten eine Sanierung des Turms notwendig. Bei der Restaurierung im Jahr 2006 wurde der Deckputz von 1976 entfernt, durch einen mineralischen Putz ersetzt und wieder mit der Quadermalerei versehen, um so

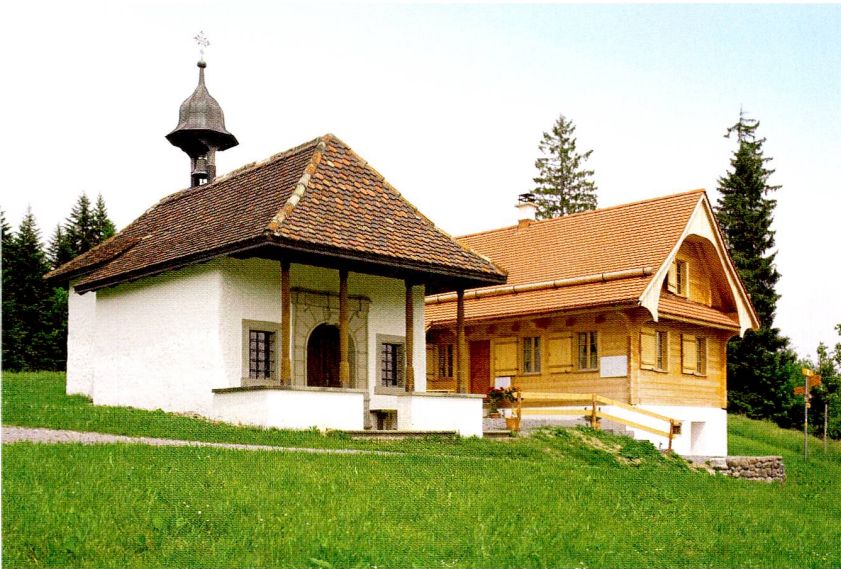
Abb. 17
Oberägeri, St. Jost. Bruderhaus und Kapelle. Aussenansicht.

Um die durch den Brand zerstörte Einheit von Kapelle und Bruderhaus wiederherzustellen, wurde das Haus im Jahr 2006 wieder aufgebaut, was auch dem Wunsch der Korporation Oberägeri entsprach. Der rekonstruierte Bau hält sich nicht nur äusserlich an die Formen seines Vorgängers (Abb. 17–18). Es handelt sich auch konstruktiv um einen echten Blockbau. Das Haus wird weiterhin als Skihütte und Sommerwirtschaft dienen. St. Jost ist ein be-

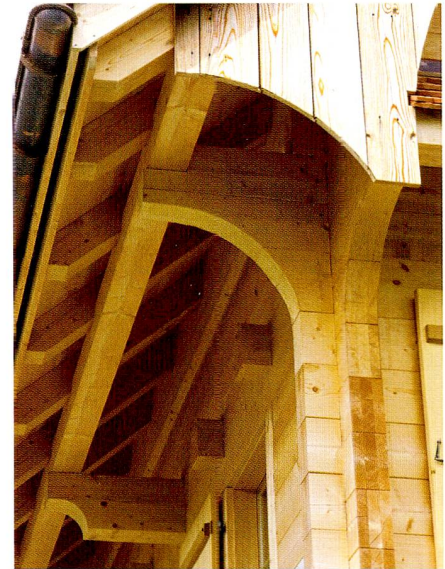
Abb. 18
Oberägeri, St. Jost. Bruderhaus. Detail der Holzkonstruktion.

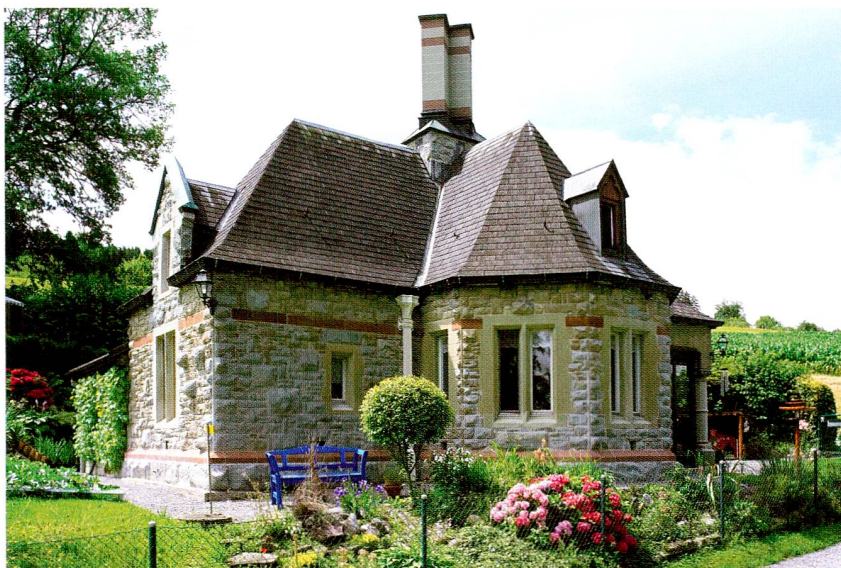
Abb. 19
Risch, Buonas, Schlosspark, Pfortnerhaus Nord. Aussenansicht.

Das Pfortnerhaus am Nordportal des Schlossparks Buonas entstand zusammen mit dem 1873–77 von Architekt William Wilkinson aus Oxford errichteten Neuen Schloss (Abb. 19–20). Zusammen mit seinem am Hauptportal gelegenen, etwas grösseren Pendant vermittelt das kleine Pfortnerhäuschen eine Vorstellung von der differenzierten architektonischen Gestaltung des Neuen Schlosses, das als

Hauptwerk der profanen Neugotik in der Schweiz gilt und 1970 abgebrochen wurde. Das Pförtnerhaus ist ein eingeschossiger Kleinbau unter steilem Walmdach. Gegen die Strasse hin besitzt es einen Vorbau, der in der Art eines Chors dreiseitig gebrochen ist und damit eine gute Sicht auf die Parkzufahrt ermöglichte. Die Hausteinfassaden des Baus sind aus unterschiedlich stark bossierten, auch in der Grösse variierten Natursteinquadern gefügt. Sie werden durch zwei Bänder von Buntsandstein und durch die mit dem Mauerwerk verzahnten Fenstergewände gegliedert.

Das Fassadenmauerwerk zeigte teilweise starke Verwitterungsschäden. Die Mauersteine mussten teilweise ersetzt, abgespitzt, neu bossiert oder nachmodelliert werden. Vor allem waren auch schadhafte Stellen an den Fenstergewänden zu überarbeiten. Gleichzeitig wurden die originalen eisernen Fallrohre entrostet und neu gestrichen. Der Abbruch eines störenden Anbaus aus Holz ist geplant.

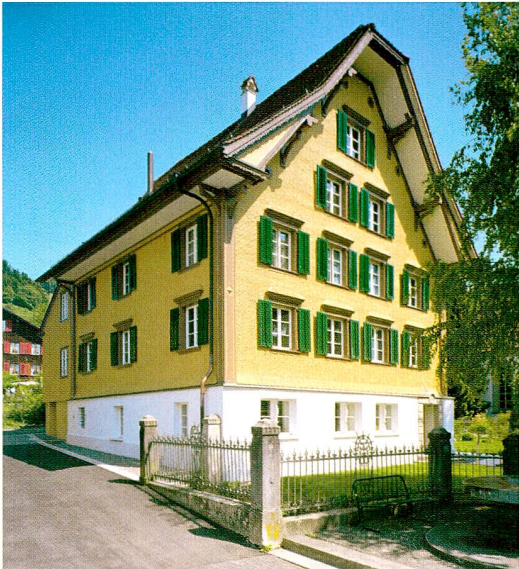
Abb. 21
Unterägeri, Alte Landstrasse 102, Pfarrhaus. Aussenansicht.

Direkt neben der Marienkirche gelegen, bildet das Pfarrhaus von Unterägeri mit dieser ein eindrückliches Ensemble (Abb. 21). Es wurde vom Dekan und späteren ersten Pfarrherrn Dr. Bernhard Fliegau nach eigenen Plänen und auf eigene Kosten errichtet. Die Aufriichte fand 1714 statt, Bau und Ausstattung zogen sich aber bis 1725 hin, als Pfarrer Fliegau endgültig Wohnsitz in seiner Pfarrei nahm. Das Pfarrhaus ist ein zweigeschossiger Blockbau auf gemauertem Erdgeschoss, in dessen Südwestteil die Schul-

Das stattliche Haus mit steilem Krüppelwalmdach wurde aussen mit Täfern verkleidet, besass Lauben im Kammergeschoss und bleiverglaste Reihenfenster mit Zugläden. Die im 2,4 m hohen ersten Stock gelegene, 1717 ausgebaute Stube mit Eckbuffet und blau-weissem Kachelofen zeigt bis heute den Innenausbau des 18. Jahrhunderts (Abb. 22). Sie misst im Grundriss nur 4,7×4,7 m, liegt in der Mitte des Südteils und wird seitlich von Eckkammern flankiert. Im Nordwesten war die Küche untergebracht. Sie

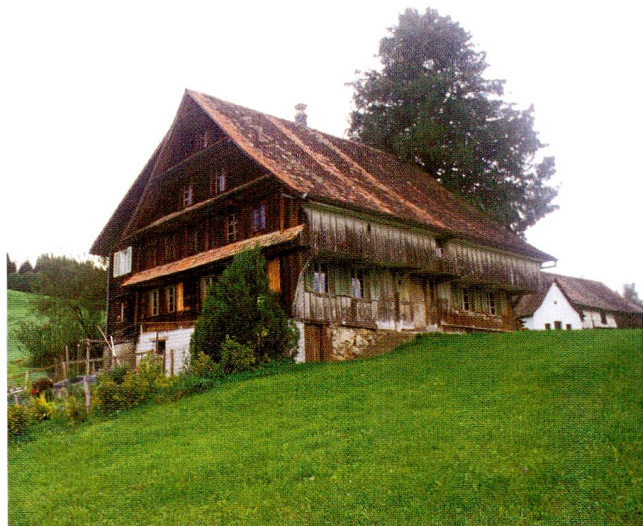
Abb. 24

Unterägeri, Oberzittenbuech. Süd- und Ostfassade. Im Hintergrund die zum Hof gehörende Kapelle St. Antonius Eremita.

Der Hof Oberzittenbuech steht auf einer Kuppe (836 m ü. M.) 1,5 km südwestlich des Dorfes Unterägeri. Der Hof besteht aus dem alten Wohnhaus, einer Sennhütte und Brennerei, einer modernen Scheune und der kleinen St.-Antonius-Kapelle von 1671–73 (Abb. 24). Das Wohnhaus, für das die bisherige Forschung eine Bauzeit um 1820 vermutete, wurde im Herbst 2006 abgebrochen, nachdem nebenan ein neues Wohnhaus errichtet worden war.

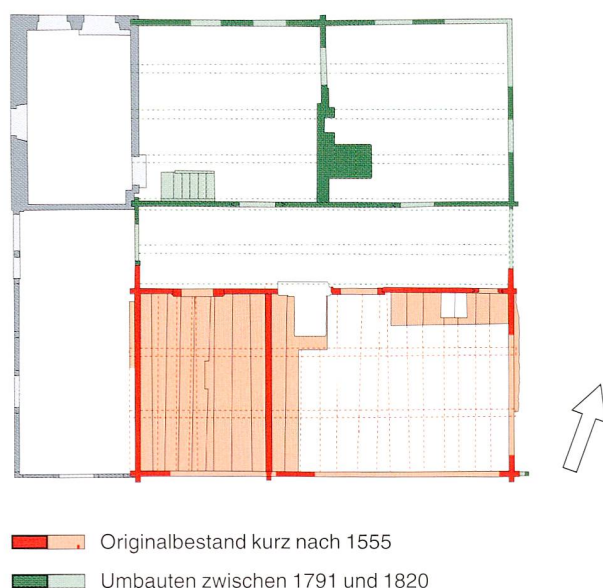
Abb. 25

Unterägeri, Oberzittenbuech. Grundriss Erdgeschoss. Massstab 1: 200.

zweite Wohngeschoss von einem wesentlich älteren Haus stammte. Die dendrochronologische Untersuchung von zehn Holzproben hat ergeben, dass der letzte Jahrring ins Jahr 1555 fällt und mit einem Baudatum unmittelbar danach zu rechnen ist. Das Haus war mit seiner Nordseite gegen den Hang gebaut, sodass der nur halb eingetiefte Keller vom Tal aus als ganzes Geschoss in Erscheinung trat. Der ursprüngliche Keller erstreckte sich nur über die Fläche der darüberliegenden Stube und der Kammer daneben. Er war gleich wie das erste Wohngeschoss in zwei Räume geteilt, die mit einer Tür verbunden waren. Der Kellereingang lag an der Ostfassade. Die Südfassade des Kellers war Ende des 20. Jahrhunderts neu errichtet worden.

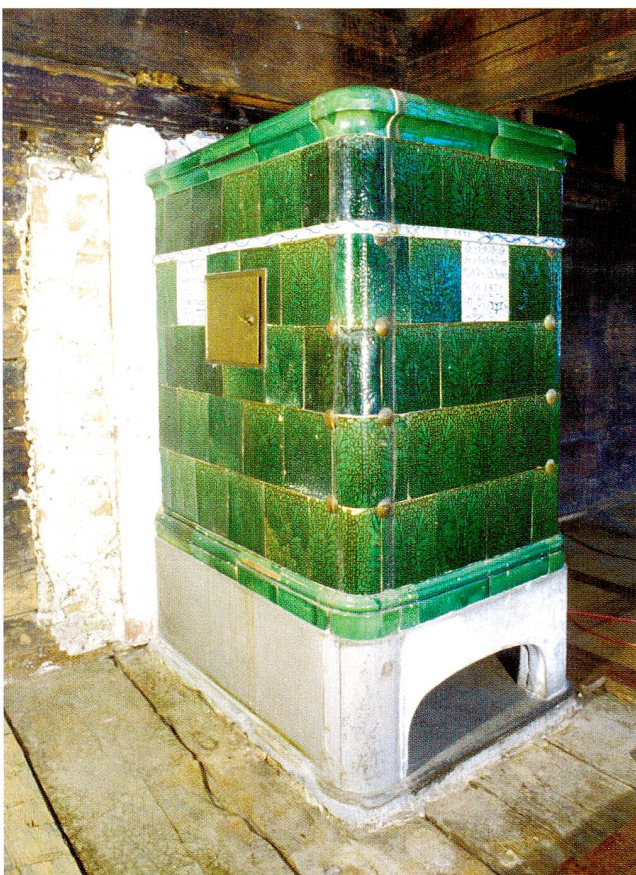
Abb. 26
Unterägeri, Oberzittenbuech. Süd- und Westseite des Kachelofens mit den beschrifteten Fayencekacheln.

Im Jahr 1820 wurden die Stube und die Kammer daneben renoviert. Das alte Stubenbuffet aus Nussbaum war bei Untersuchungsbeginn bereits ausgebaut. Es trug die Initialen «HMI» und «ABM» (für Hans Martin Iten und Anna Barbara Müller) mit der Jahreszahl 1820. Ins gleiche Jahr datierte der Stubenofen aus der Werkstatt des Hafners Caspar Margstaller aus Ebertswil bei Hausen, der seine Signatur «C.M.ST:H:1820» auf einer blau bemalten Fayence-Leistenkachel hinterliess (Abb. 26). Der Ofen bestand aus patronierten Kacheln mit Nelkenmuster unter grüner Glasur und beheizte sowohl die Stube wie auch die Kammer daneben («Nebenkammer»). Zwei Blattkacheln mit Fayenceglasur trugen die Widmung «Hr: Sekelmstr. Hs: Joseph/Martj Jten. Fr. Barbara/Müller. 1820» bzw. «Seckell meister/Joseph hs mart/Jten u. fr./Barbara Müller/1820», beide mit Allianzwapen Iten-Müller. Der Bauherr Johann Martin Iten war für die Gemeinde Unterägeri eine nicht unwichtige Person. Geboren wurde er am 5. Januar 1786. 1819–21 und 1825–30 war er Säckelmeister, also Finanzverwalter der Gemeinde Unterägeri. 1821–37 und 1841–48

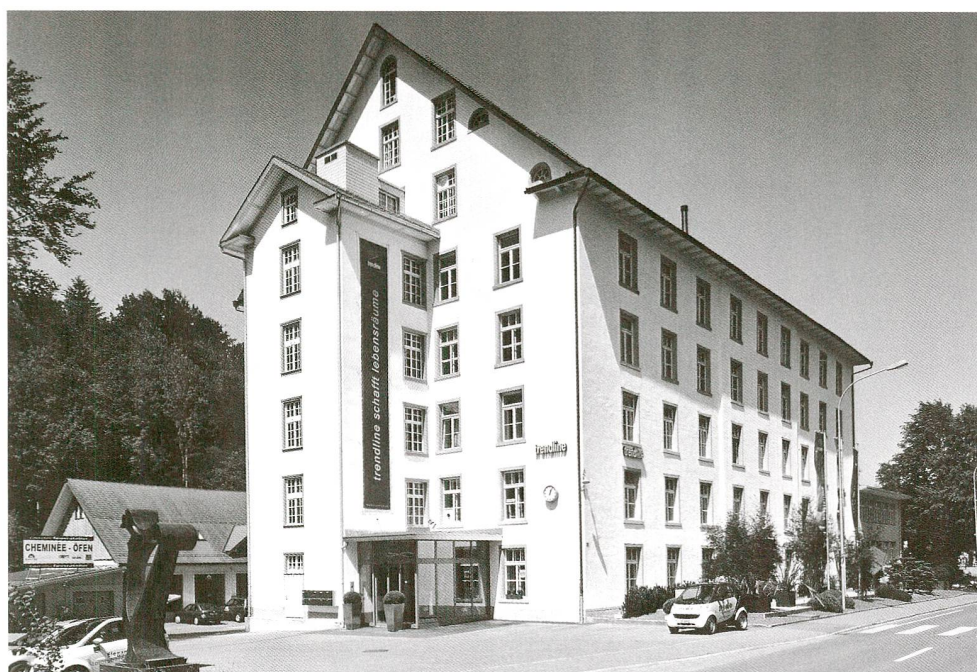
Abb. 27

Unterägeri, Zugerstrasse 195, Neuägeri, Äussere Spinnerei. Ansicht von Südosten.

Der 1834 erbauten und erfolgreich betriebenen ersten Spinnerei in Unterägeri, der späteren «Inneren Spinnerei», folgte 1846 auf der nächst tieferen Stufe des Lorzentals die «Äussere Spinnerei». Sie wurde von Meinrad Henggeler gegründet, dessen Sohn Klemens Henggeler, späterer Zuger Stadtbaumeister, vermutlich das Fabrikgebäude entwarf. Zusammen mit fabrikeigenen Wohnhäusern für die Angestellten und Arbeiter bildete es den Ausgangspunkt für die nun «Neuägeri» genannte Siedlung. Der imposante fünfgeschossige Bau besitzt auf der Giebelseite fünf, auf der zur Strasse gewendeten Traufseite neun Fensterachsen (Abb. 27). Auf der Südseite ist unter tiefer liegendem First ein Treppenhaus vorgebaut. Mit seinen schmucklosen Fassaden ist er ein typischer Vertreter der Industriearchitektur des mittleren 19. Jahrhunderts. Der nördliche Anbau wurde

1953 anstelle des um 1900 errichteten eingeschossigen Kesselhauses mit Flachdach und Hochkamin erstellt. Seit der Einstellung des Spinnereibetriebs 1968 diente der Bau verschiedenen Firmen als Werkstätten und Ausstellungsräume.

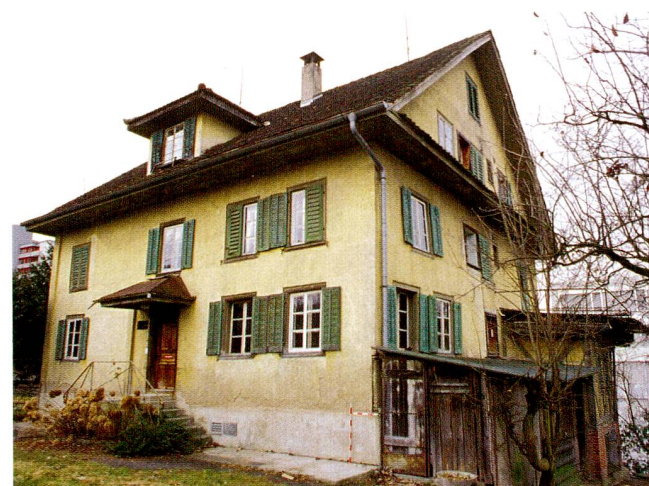
Abb. 30
Zug, Alte Baarerstrasse 7. Das Haus vor dem Abbruch 2006, Blick nach Süden. Im Vorderteil links der Türe verbargen sich Reste eines Blockbaus, vermutlich von 1593.

Das Haus Alte Baarerstrasse 7 (Abb. 30) wurde vor dem Abbruch im Winter 2006 archäologisch untersucht und dokumentiert. Beim Gebäude handelte es sich gemäss den Lagerbüchern der Gebäudeversicherung und dem Archiv der Bauernhausforschung um das Wohngebäude eines ehemaligen Bauerngutes, dessen obere Scheune mit Trotte sowie eine untere Scheune schon 1976 abgebrochen wurden.

Das gemauerte Erdgeschoss ist im Osten gut hälftig in die flach geneigte Hangterrasse eingetieft. Die Obergeschosse waren in gemischter Holzbauweise gebaut. Der Teil südlich des Korridors mit Stube war in Blockbauweise,

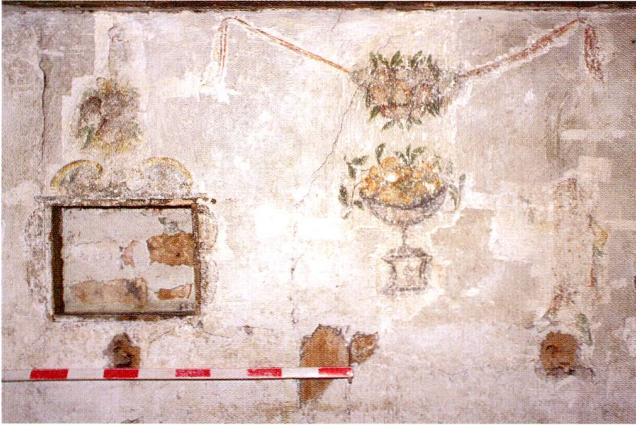
Abb. 32

Zug, Alte Baarerstrasse 7. Malereien an der Westwand der Stube im Hinterteil des Hauses, nach 1758. Die Nische könnte eine Durchreiche in die Küche gewesen sein.

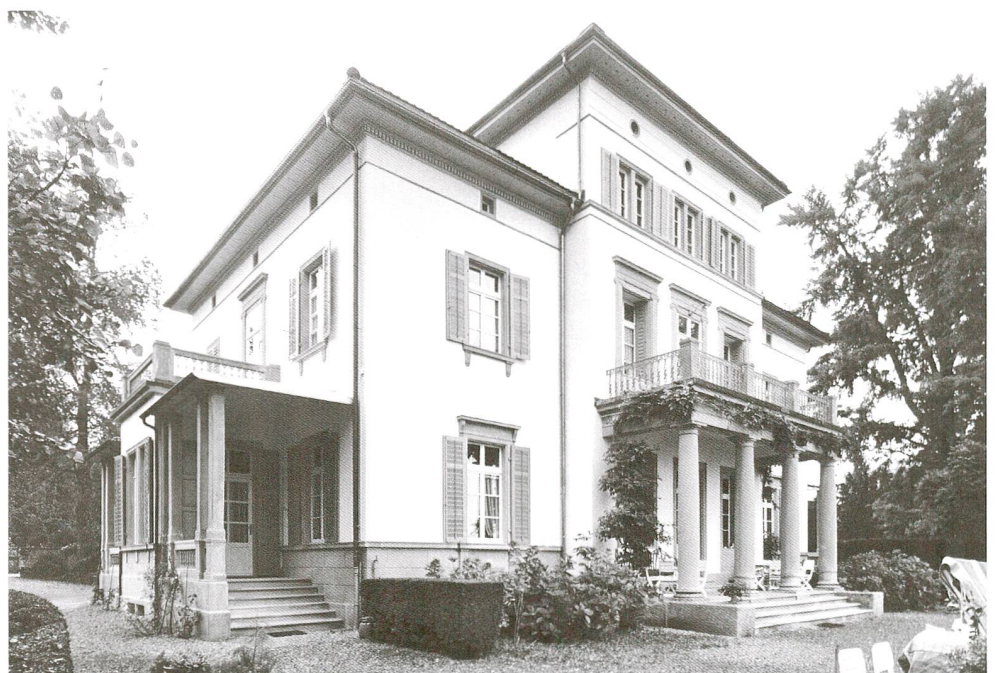
Abb. 33

Zug, Artherstrasse 6, Villa Unterer Frauenstein. Ansicht von Nordwesten. Nach der Renovation.

Aussen und innen praktisch im Ursprungszustand erhalten, ist die Villa Unterer Frauenstein ein heute selten gewordenes Zeugnis bürgerlicher Bau- und Wohnkultur des mittleren 19. Jahrhunderts (Abb. 33). Sie wurde 1850/51 durch Leonhard Zeugheer (1812–66), einen der bedeutendsten Zürcher Architekten seiner Zeit, erbaut. 1835 nach Lehrjahren in Neuenburg, Paris und Liverpool zurückgekehrt,

Die in mehrheitlich klassizistischen Formen gehaltene Villa ist ein zweigeschossiger Bau mit flach geneigtem Walmdach und zur Strasse leicht, auf der Seeseite stärker risaltierter Mittelpartie. Der zurückhaltend detaillierte, hell verputzte Baukörper wird durch Sandsteinelemente gegliedert: Über einem Quadersockel setzen die von schmalen Profilen gerahmten und verdachten Erdgeschossfenster auf, während die Obergeschossfenster von einfacheren Rahmen eingefasst werden. Im Kniestock sind die quadratischen

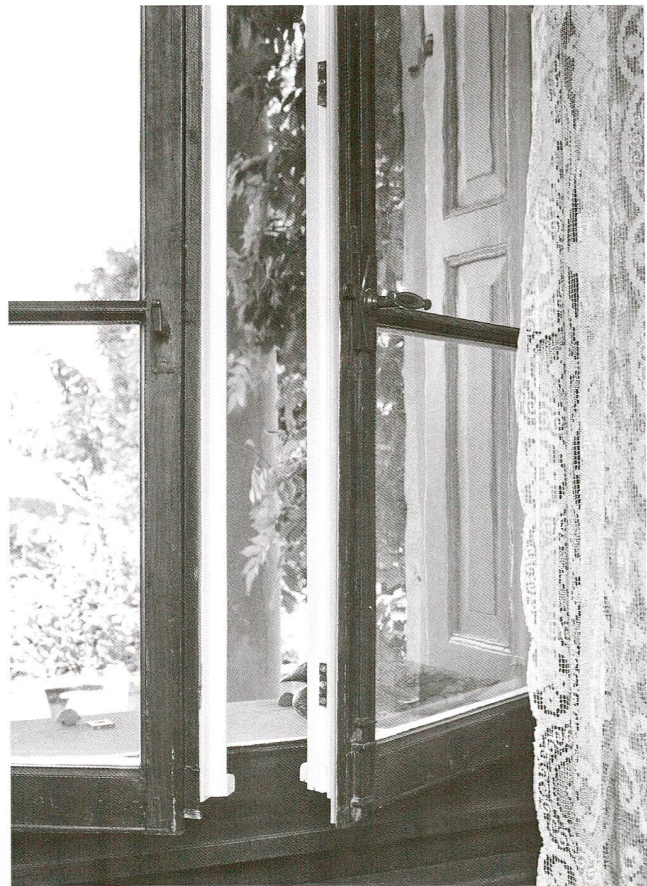
Abb. 35
Zug, Artherstrasse 6, Villa Unterer Frauenstein. Fensteraufdoppelung, Detail.

Anlässlich einer Aussensanierung im Jahr 2006 wurde die Villa Unterer Frauenstein mit Park, Badhaus und Waschhaus unter kantonalen Schutz gestellt. Das am See gelegene Badhaus und das Waschhaus gehören zum typischen Baubestand einer Villa am See und sind noch gut erhalten. Die Fassadenrestaurierung beschränkte sich auf die Reparatur der originalen Bauteile. Die einfach verglasten Fenster aus der Bauzeit blieben mit den originalen Beschlägen erhalten und wurden auf der Aussenseite mit einer zweiten Verglasung aufgedoppelt (Abb. 35).

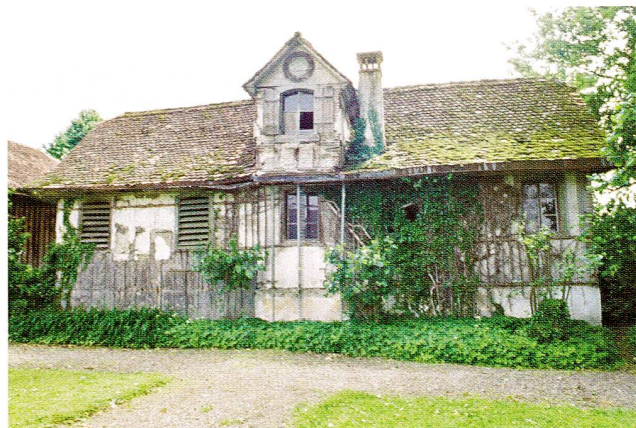
Abb. 36

Zug, Artherstrasse 33. Das ehemalige Brennhaus des Fideikommiss Müller im Roost. Die mit Lamellen verschlossenen Fenster links und die Lukarne auf dem Dach stammen von einem jüngeren Umbau. Ansicht von Norden.

Das Fideikommiss der Familie Müller wurde 1774/75 gegründet und das zugehörige Gut im Roost südlich der Stadt Zug erbaut. Das Gut, ein herrschaftlicher Landwirtschaftsbetrieb, besteht aus dem Wohnhaus, der Scheune, einem weiteren Nebengebäude (Waschhaus?) und dem ehemaligen Brennhaus. Der zugehörige Gartenpavillon wurde 2004 abgebrochen. Das Gut ist somit baulicher Ausdruck einer typischen Rechtsfigur des Ancien Régimes und seit dem Abbruch des Landwingschen Fideikommisses am Postplatz als Ensemble eine Rarität in Zug. Die Kantonsarchäologie hat das zurzeit ungenutzte, ehemalige Brennhaus fotografisch dokumentiert, weil es vom Zerfall bedroht ist (Abb. 36).

ein Gebäude von 5,8 × 8 m im Grundriss in der Westhälfte des heutigen Hauses. Das leicht in den Hang gesetzte Erdgeschoss ist aus Bruchsandsteinen gemauert. Die Eingänge befinden sich an den beiden Schmalseiten im Osten und Westen. Vor der Nordmauer stehen drei grosse Wannen, von denen die mittlere die Jahreszahl 1847 trägt und die für die Brennerei gedient haben. Das Obergeschoss ist in Fachwerkbauweise ausgeführt und wurde durch grosse Fenster mit Stichbogen belichtet. Der Dachstuhl ist eine liegende Konstruktion mit Windverstrebrungen. Die Sparren sind in der korrekten Reihenfolge von Westen nach Osten nummeriert. Die Fassaden des Kernbaus tragen einen flächigen, glatt verstrichenen, weissen Verputz. Die Ecken zeigen einen grau aufgemalten Quaderverband, und die Fensterlaibungen sind ebenfalls grau hervorgehoben.

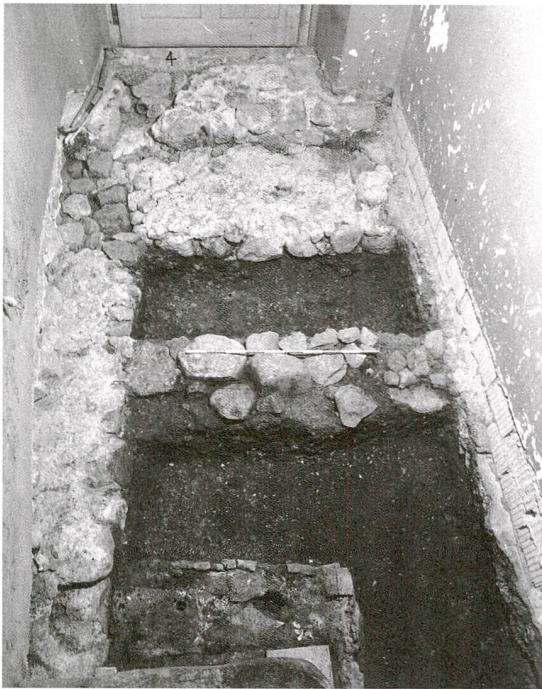
Abb. 44
Zug, Unteraltstadt 3. Grabung im Südwestteil des Hauses. Links und oben die bestehende Süd- und Westwand (Phase XXII) auf älterem Fundament mit dem Vorgänger der Westwand (Phase XVII). In der Bildmitte das Trockenmauerfundament und unten die Herdstelle (Phase III). Blick nach Westen, Aufnahme vom 11. Mai 1977.

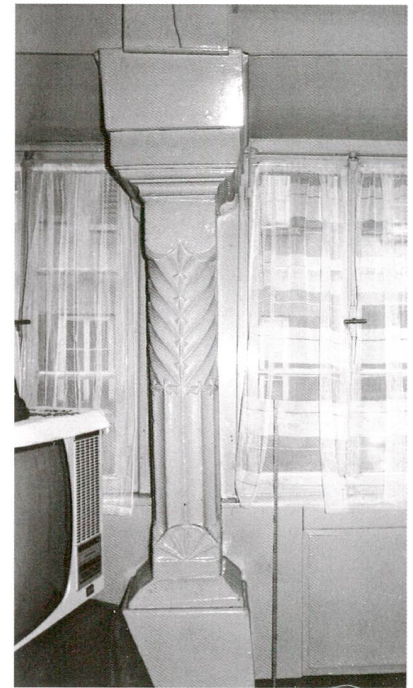
Abb. 46
Zug, Unteraltstadt 3. Fenster-säule in der gassenseitigen Stube des ersten Obergeschosses (Phase XXII). Aufnahme vom 1. April 1976.

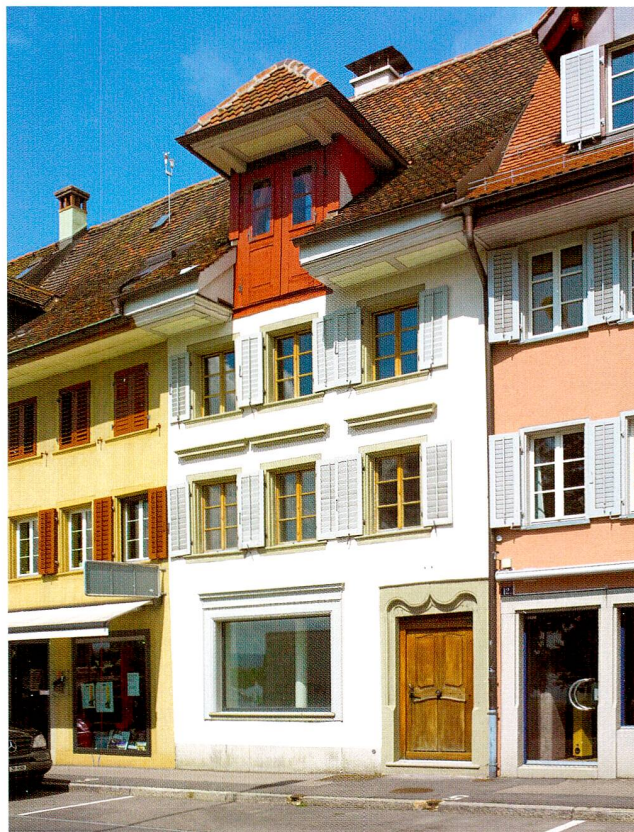
Abb. 47

Zug, Vorstadt 14, Wohn- und Geschäftshaus. Strassenfassade.

Das denkmalpflegerische Konzept bestand darin, in der strassenseitigen Schicht die Originalsubstanz (Abb. 47) und in der mittleren Schicht die Baustruktur zwischen den originalen Begrenzungswänden zu erhalten. Die rückwär-

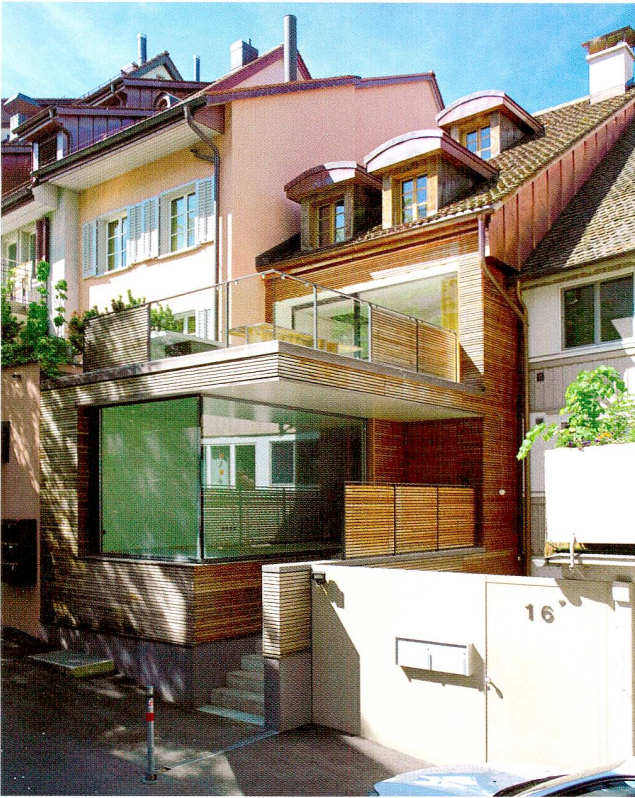
Abb. 48
Zug, Vorstadt 14, Wohn- und Geschäftshaus. Rückfassade.

tige Schicht konnte neu gestaltet werden (Abb. 48). Die historische, dem See zugewandte Fassade wurde sorgfältig und fachgerecht restauriert. Insbesondere die Gestaltung der Aufzugslukarne, die handwerklich qualitätvollen Fenster, der neue Sumpfkalkputz und schliesslich der Erhalt der wunderschönen Eingangstüre sind gelungen. Im Inneren konnte erstaunlich viel von der historischen Bausubstanz erhalten bleiben. Das dritte Geschoss wurde zusammen mit dem Dachstuhl zu einer Wohnung ausgebaut, die in einer archaischen Art und Weise altes mit neuem, reduziertem Design verbindet. Der zeitgemässe rückwärtige Anbau fügt sich gut in die Hinterhofsituation ein.

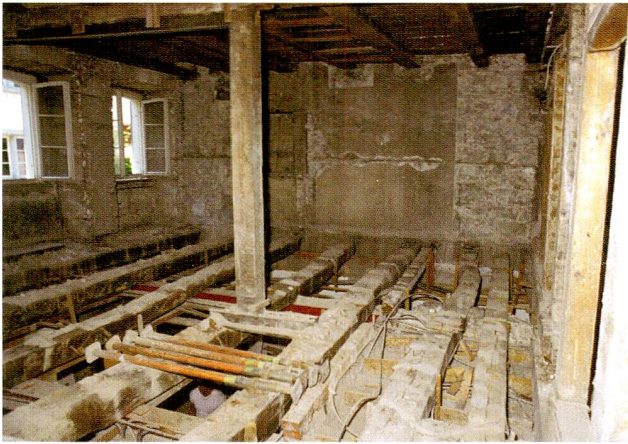
Abb. 51
Zug, Zeughausgasse 21. Die Balkenlage über dem Erdgeschoss stammte noch von 1526 und bestand sowohl aus Nadelhölzern wie auch aus Eichen. Übersicht nach Norden.

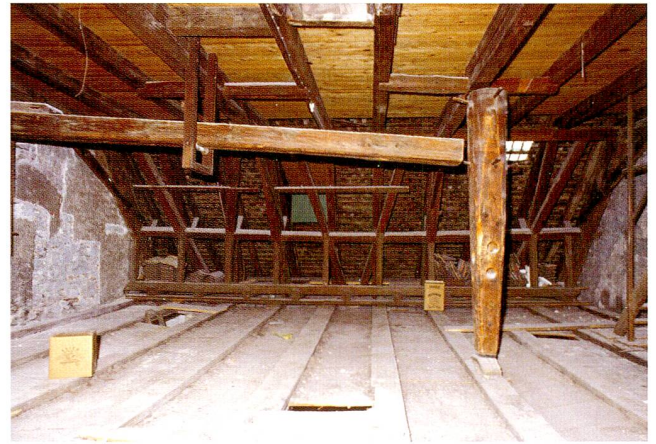
Abb. 52
Zug, Zeughausgasse 21. Der mächtige, frühestens 1704 erbaute Dachstuhl mit der Aufzugswinde. Übersicht nach Westen.

zunächst beide Giebelwände an den Traufen um 0,5 m und am First um ca. 1,2 m aufgehöhht, d. h. das Dach wurde steiler. Der liegende Stuhl liegt auf zehn Ankerbalken und weist vier Binder sowie zwölf Sparrenpaare mit Aufschieblingen auf. Der südliche Firstabschluss bildet einen Krüppelwalm. Möglicherweise wurden die darunter liegenden Wohngeschosse einstweilen im brandgeschädigten Zustand belassen bzw. nur behelfsmässig saniert. Jedenfalls liessen sich keine Spuren von weiteren Umbauten aus der Zeit vor 1775 erkennen, was angesichts der bis 1753 auf dem Haus liegenden Schuldenlast plausibel erscheint.

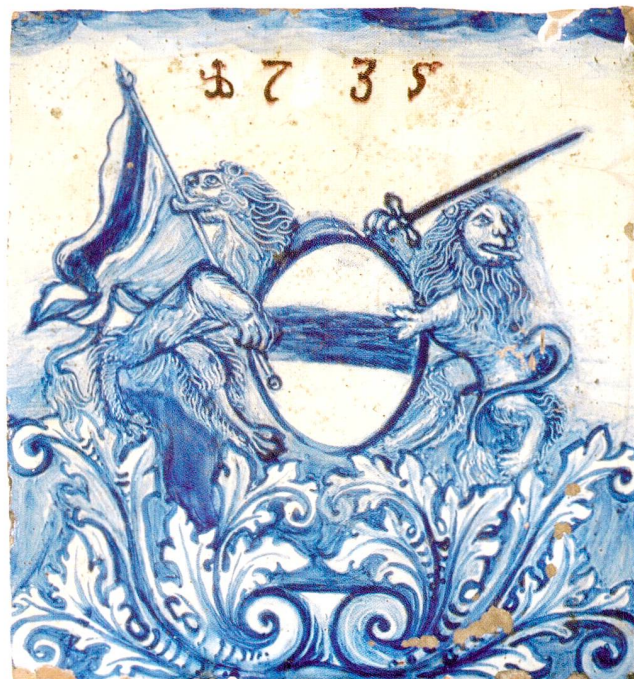
Abb. 54

Es handelt sich um eine quadratische, glatte Blattkachel, deren Schauseite mit Fayencemalerei (Blau auf Weiss) verziert ist (Abb. 54). Die Malerei zeigt zwei stehende Löwen, die zwischen sich das Zuger Wappen halten. Der eine Löwe trägt zusätzlich eine Zuger Fahne, der andere ein Schwert. Das Motiv wird unten durch barockes Rollwerk und fleischige Akanthusblätter abgeschlossen. Über dem Hauptmotiv befindet sich die Datierung «1735» in manganvioletter Farbe. Die Rückseite der Kachel weist einen Tubus von 7 cm Tiefe auf. Zudem sind an mehreren Stellen Ofenlehmrückstände erhalten.
