# Schwelle, Block und Ständer : Ergebnisse eines Nationalfondsprojekts zum Thema der spätmittelalterlichen und frühneuzeitlichen Holzbauten im Kanton Zug

Autor(en): **Descœudres, Georges / Moser, Brigitte / Klee, Doris**

Zeitschrift: **Tugium : Jahrbuch des Staatsarchivs des Kantons Zug, des Amtes für Denkmalpflege und Archäologie, des Kantonalen Museums für Urgeschichte Zug und der Burg Zug**

Band (Jahr): **30 (2014)**

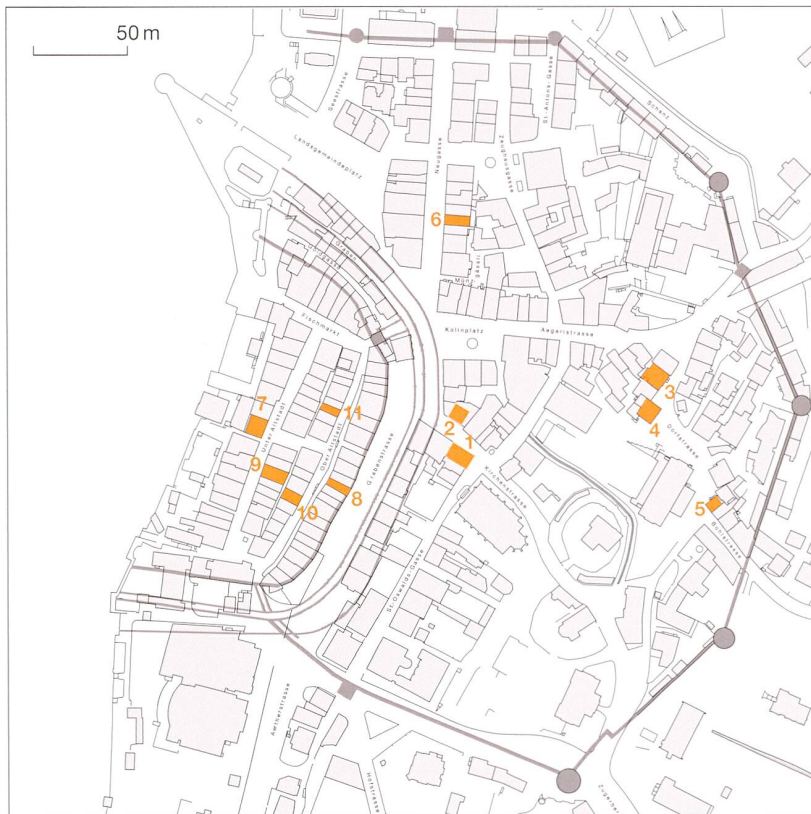
Abb. 2

Stadt Zug. Die untersuchten Bohlenständerbauten.

- 1 Haus St.-Oswalds-Gasse 10 (1447d).
- 2 Haus Kolinplatz 21 (nach 1433d).
- 3 Haus Dorfstrasse 2 (nach 1371d).
- 4 Haus Dorfstrasse 6/8 (1449/50d).
- 5 Haus Dorfstrasse 25 (nach 1387d, mit Vorbehalt).
- 6 Haus Neugasse 23 (1482/83d).
- 7 Unteraltstadt 16 (1371/72d).
- 8 Grabenstrasse 26 (nach 1377d, mit Vorbehalt).
- 9 Unteraltstadt 19 (1428/29d).
- 10 Oberaltstadt 13 (1471/72d).
- 11 Oberaltstadt 6 (vor 1537).
- 12 Vorstadt 14 (nach 1381d).

Exemplarisch untersucht wurden sechs Bohlenständerbauten, die in der Zeit von 1371 bis 1482 im Gebiet der Zuger Stadterweiterung errichtet wurden (vgl. Abb. 2). Ein Vergleich mit siebzehn weiteren Ständerbauten in der Gründungsstadt und in umliegenden Gemeinden lieferte die Grundlagen zur Ermittlung von Gestalt und Entwicklung des Bohlenständerbaus im Kanton Zug vom Spätmittelalter bis in die Frühe Neuzeit. Der Bohlenständerbau war jedoch insofern ein «Auslaufmodell», als seit dem ausgehenden 16. Jahrhundert zumindest im Kanton Zug keine solchen Bauten mehr errichtet wurden.
