Schwelle, Block und Ständer

Ergebnisse eines Nationalfondsprojekts zum Thema der spätmittelalterlichen und frühneuzeitlichen Holzbauten im Kanton Zug

Georges Descœudres mit Anette Bieri JeanRichard, Doris Klee und Brigitte Moser

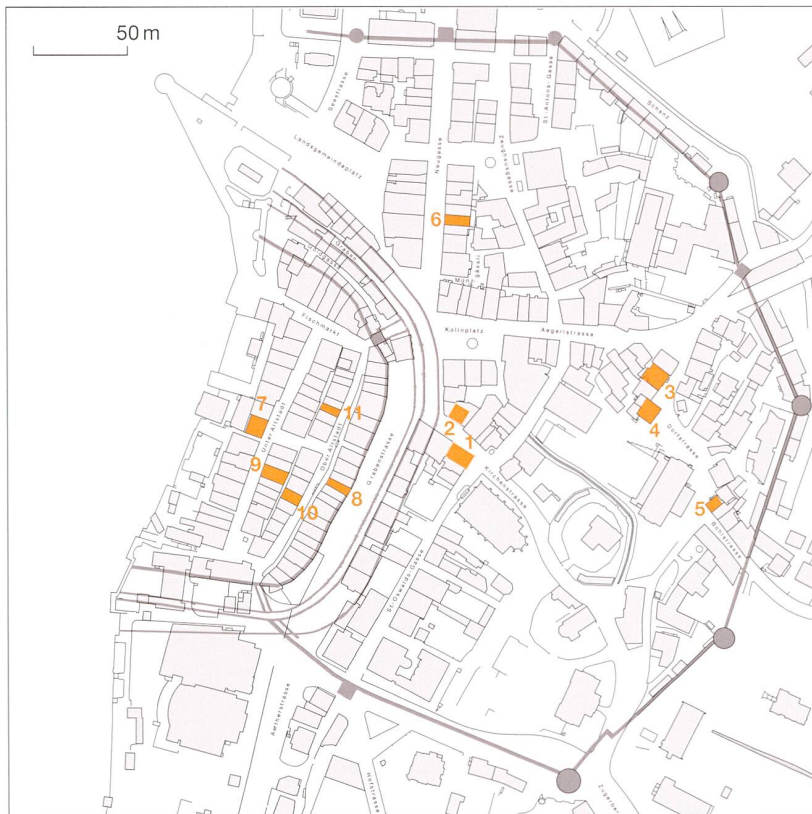
Abb. 2
Stadt Zug. Die untersuchten Bohlenständerbauten.

- 1 Haus St.-Oswalds-Gasse 10 (1447d).
- 2 Haus Kolinplatz 21 (nach 1433d).
- 3 Haus Dorfstrasse 2 (nach 1371d).
- 4 Haus Dorfstrasse 6/8 (1449/50d).
- 5 Haus Dorfstrasse 25 (nach 1387d, mit Vorbehalt).
- 6 Haus Neugasse 23 (1482/83d).
- 7 Unteraltstadt 16 (1371/72d).
- 8 Grabenstrasse 26 (nach 1377d, mit Vorbehalt).
- 9 Unteraltstadt 19 (1428/29d).
- 10 Oberaltstadt 13 (1471/72d).
- 11 Oberaltstadt 6 (vor 1537).
- 12 Vorstadt 14 (nach 1381d).

Exemplarisch untersucht wurden sechs Bohlenständerbauten, die in der Zeit von 1371 bis 1482 im Gebiet der Zuger Stadterweiterung errichtet wurden (vgl. Abb. 2). Ein Vergleich mit siebzehn weiteren Ständerbauten in der Gründungsstadt und in umliegenden Gemeinden lieferte die Grundlagen zur Ermittlung von Gestalt und Entwicklung des Bohlenständerbaus im Kanton Zug vom Spätmittelalter bis in die Frühe Neuzeit. Der Bohlenständerbau war jedoch insofern ein «Auslaufmodell», als seit dem ausgehenden 16. Jahrhundert zumindest im Kanton Zug keine solchen Bauten mehr errichtet wurden.

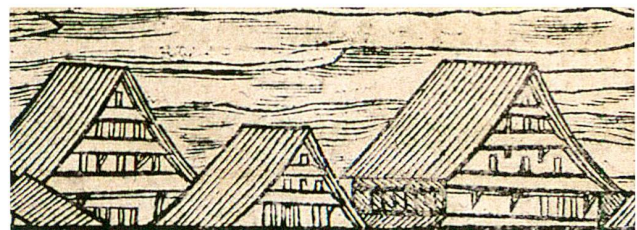
Abb. 6
Häuser von Oberägeri mit Schutzdächern oberhalb der Fensteröffnungen. Detail aus dem Holzschnitt «Die Schlacht am Morgarten» in der Schweizer Chronik von Johannes Stumpf, 1547.

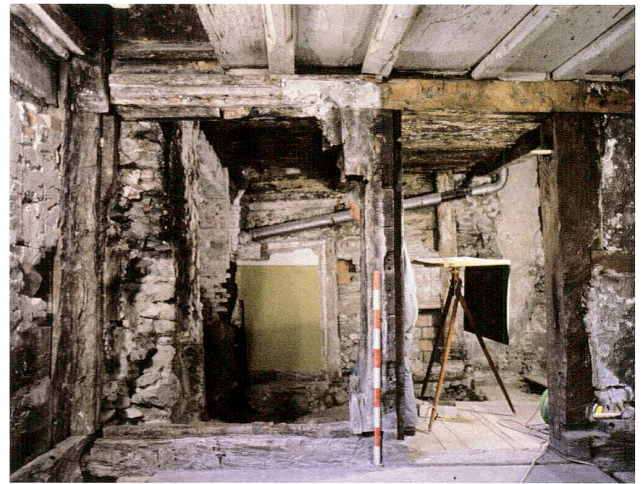
Abb. 10
Zug, Haus Dorfstrasse 6/8. Westwand des südöstlichen Raums. Blick von Südosten.

es beim Ständerbau die Rahmenbauweise der Wand, bestehend aus Schwelle, Ständer und Rähm (Abb. 10) sowie aus Kopf- und Fussholzern zur Stabilisierung des Rahmens. Bei der älteren Bauweise bestehen die Wandfüllungen im untersuchten Raum aus liegenden Bohlen, die in die Rahmenbalken eingenetet sind. Unter Bohle versteht man ein dickes Brett, wobei eine genaue Definition der Brettdicke fehlt. Als generelle Tendenz wurde beobachtet, dass die Bohlen der Wände «im Laufe der Jahrhunderte immer schmäler werden», was als mögliche Folge zunehmender Ressourcenknappheit gedeutet wurde.⁴⁷

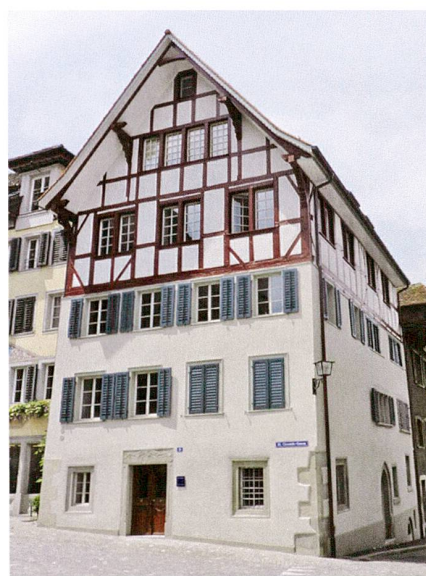
Abb. 12
Zug, Haus St.-Oswalds-Gasse 10.
Blick von Osten.

Beim Bohlenständerbau handelt es sich um eine additive Bauweise, gewissermassen ein Baukastensystem, das architekturgeschichtlich nicht wie der Blockbau zur Bildung langlebiger Bautypen neigt. Dieser flexible Holzbautypus konnte sowohl in seiner flächenmässigen Ausdehnung als auch im vertikalen Ausbau leicht an gegebene Verhältnisse – Parzellengrösse, Gassenrandgestaltung – angepasst werden (Abb. 11), was jedenfalls hinsichtlich der Grundfläche auch die ältesten im Boden fassbaren Überreste aus dem 13. Jahrhundert in der Gründungsstadt erkennen lassen. Wie der Blick auf frühe ländliche Bohlenständerbauten zeigt, die seit dem 15. Jahrhundert fassbar werden, lässt sich vermuten, dass sich die Bauweise jedenfalls in der Zuger Region in der Stadt entwickelte, was – so die These – mit seinen Konstruktionseigenschaften des modularen Bauens auf engem Raum zusammenhängen dürfte.⁴⁸ Liessen sich mit dieser modularen Bauweise Häuser ganz unterschiedlichen Bauvolumens herstellen, vom bescheidenen Haus Kolinplatz 21 bis zum beinahe herrschaftlichen Haus St.-Oswalds-Gasse 10, so weist dies darauf hin, dass Bohlenständerbauten unterschiedlichen Ansprüchen zu genügen hatten. Insgesamt wird man unter den Erbauern vor allem eine städtische, handwerklich geprägte «Mittelschicht» vermuten dürfen, was durch die spärlichen Überlieferungen – ein Metzger als Erbauer des Hauses St.-Oswalds-Gasse 10 – gestützt wird.
