Amt für Denkmalpflege und Archäologie

Kulturgüterschutz – globaler Auftrag und lokale Verantwortung

Ausgewählte Objekte und Kurzberichte

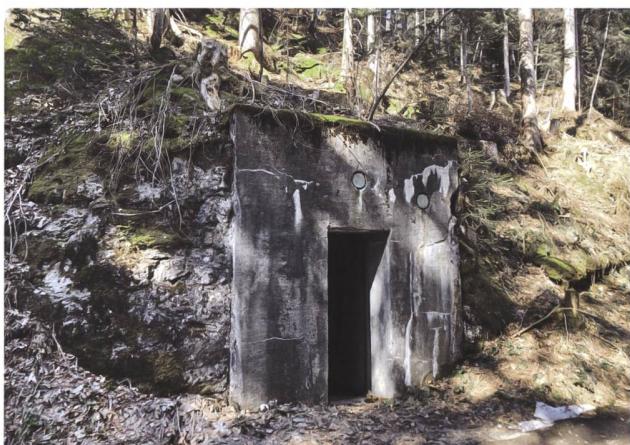
Abb. 2 Während des Zweiten Weltkriegs erbaut und Teil des Réduits, heute archäologisches Depot für prähistorische Nasshölzer: Artillerie-Kommandoposten-Kaverne «Rank» in der Gemeinde Oberägeri.

Die ihrer ursprünglichen militärischen Funktion enthobenen Bunker aus dem Zweiten Weltkrieg sind dunkel und teilweise feucht und eignen sich mit ihren niedrigen und stabilen Temperaturen bestens für die Langzeitlagerung von prähistorischen Nasshölzern (Abb. 2 u. 3). Die Kantonsarchäologie Zug betreibt seit 18 Jahren solche Aussendepots, und das kantonale Hochbauamt hat mit der Militärhistorischen Stiftung des Kantons Zug (MHSZ), die diese Anlagen pflegt, entsprechende Mietverträge abgeschlossen. Gesamthaft lagern dort rund 40 000 Holzproben, mehrheitlich aus prähistorischen Pfahlbauten. Diese Art der Aufbewahrung ist effektiv und verursacht keine nennenswerten Kosten. Dienten die Festungsbauten als Teil des «Réduits» früher dem militärischen Schutz des Landes, stehen heute einige davon im Dienste der Kulturgütererhaltung.

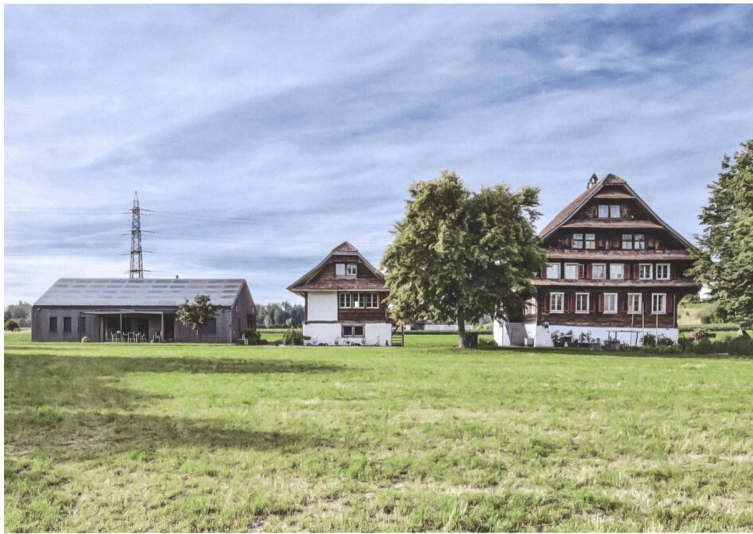
Abb. 1 **Hünenberg, Drälikon 3.** Gesamtansicht der Hofanlage mit Stöckli, Speicher, Sennhaus und Bauernhaus von Süden.

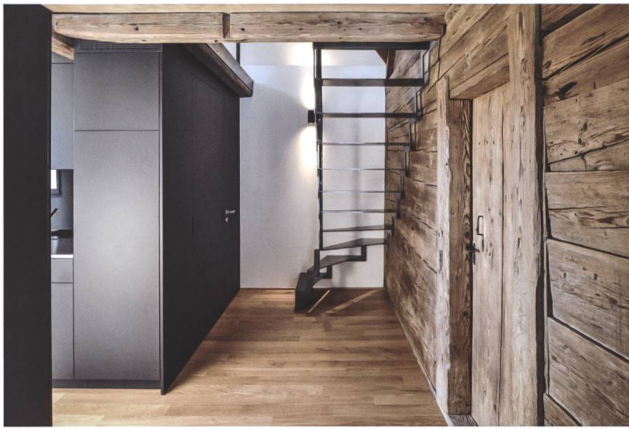
Abb. 3 Blick in das Hauptwohngeschoss mit Blockwand und Treppe in das Dachgeschoss, links die neuen Einbauten.

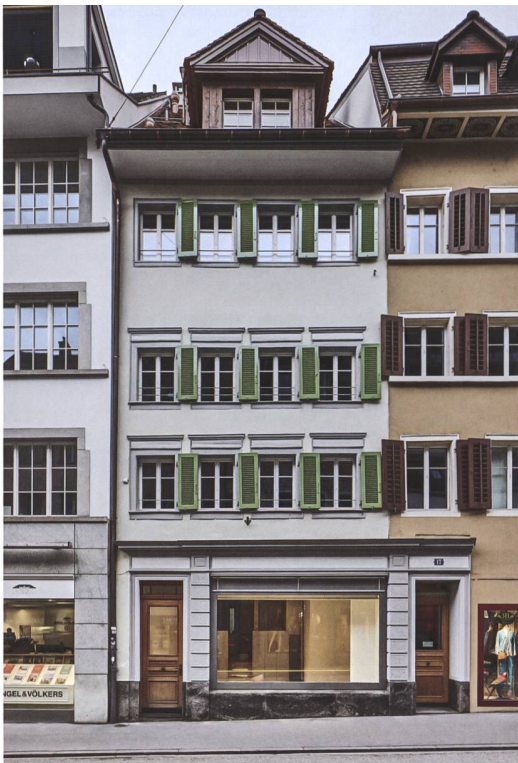
Abb. 1 Zug, Neugasse 17. Blick auf die sanft restaurierte Westfassade. Gut sichtbar ist das Sockelgeschoss, welches über die Parzelle hinaus ins Nachbargrundstück reicht.

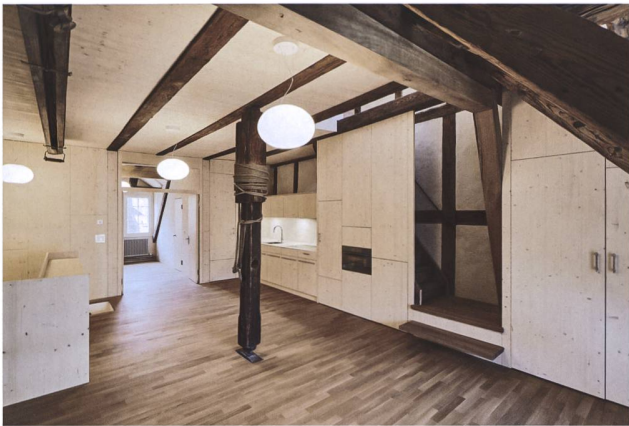
Abb. 3 Einblick in die grosszügige Dachwohnung im ehemaligen Estrich des Hauses. Historisches Dachwerk, Fachwerkwand, Estrichtreppe und Lastenaufzug mit Winde bleiben erhalten.

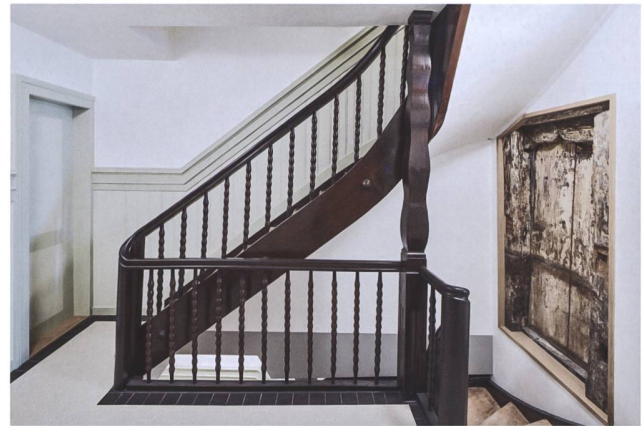
Abb. 4 Im umsichtig renovierten Treppenhaus sind drei Bauphasen gleichzeitig zu sehen: die gotische Türöffnung, die barocke Treppenanlage und das Krallentäfer aus dem 19. Jahrhundert.

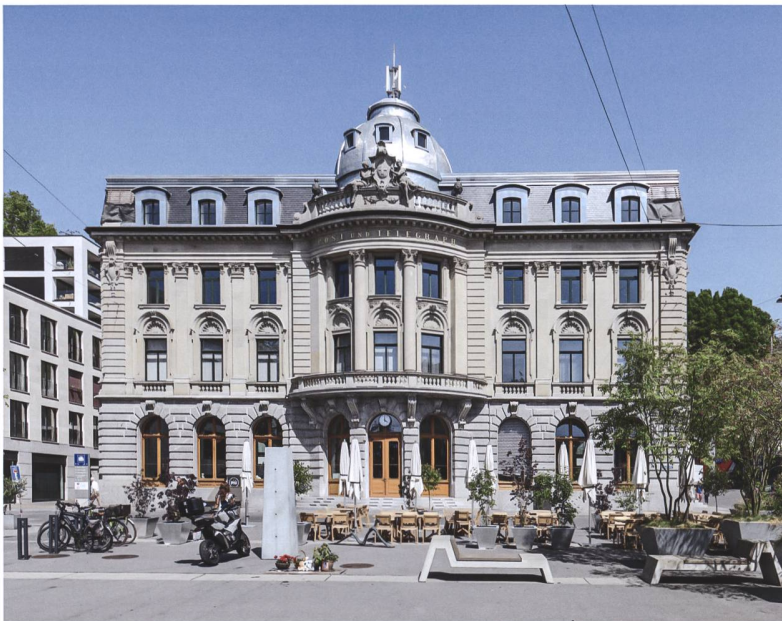
Abb. 1 Zug, Postplatz 1, Postgebäude. Ehemaliges, stattliches Postgebäude mit renovierter Natursteinfassade und neuem Schieferdach, Ansicht von Westen.

ben und andererseits die historische Substanz des Gebäudes sorgsam und in alter Handwerksmanier zu restaurieren. Beide Anliegen wurden vollumfänglich erfüllt: Unter Regie der Leutwyler Partner Architekten und in enger Zusammenarbeit mit der Denkmalpflege erfolgte 2019 bis 2022 die Totalsanierung des Postgebäudes mit zahlreichen Massnahmen an der Aussenfassade und im Innern, und im Juni 2022 konnte im Erdgeschoss das Restaurant «Più» eröffnet werden. Als eine der aufwendigsten Arbeiten stellte sich die fachgerechte Restaurierung der Sandsteinfassade heraus, die allseitig grössere Schadensbilder aufwies. Oberste Ziele dabei waren, die historische Substanz, wo möglich und soweit sinnvoll, zu erhalten, nur wirklich notwendige, sicherheitstechnisch unumgängliche Massnahmen zu ergreifen und auf «kosmetische» Interventionen (z. B. Entfernen von jüngeren Kunststeinbauteilen, Ergänzen von kleinen Fehlstellen) weitestgehend zu verzichten. So wurden nach der sanften Reinigung der Fassade mit Wasser stark sandende Bauteile mit Kieselsäureester verfestigt, grosse Fehlstellen mit Mörtel aufmodelliert, grössere Risse verpresst, Fugen, wo nötig, neu verfugt und einige Steine oder Bauteile wie z. B. Teile der Baluster ersetzt (Abb. 2). Die Putzflächen waren hingegen in einem recht guten Zustand und mussten nur leicht angeschliffen, teilweise geflickt und mit zwei mineralischen Schlemmanstrichen behandelt werden. Eine weitere zeitintensive Arbeit war die Sanierung des Mansarddachs. Neben der Dämmung mussten auch die Eterniteindeckung und grosse Teile der Spenglerarbeiten erneuert werden. Es wurde entschieden, das Dach wieder mit den historisch belegbaren Materialien, d. h. mit Naturschiefer und Zinkblechschindeln, zu decken und die Spenglerarbeiten – inklusiv der verloren gegangenen Löwen-

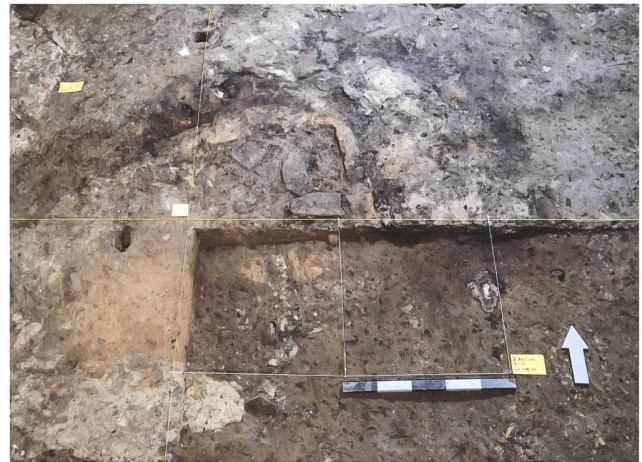
Abb. 2 Die oberflächigen Reste der Lehmkonstruktion, die als Gewerbe(?)ofen oder Esse interpretiert wird. Der gerötete Lehm und die Holzkohle zeugen von Hitze und Feuer. Blick Richtung Norden.

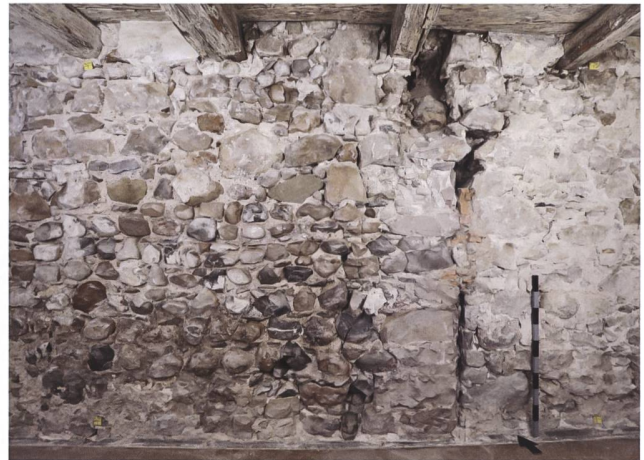
Abb. 4 An der westlichen Nordwand im 1. Obergeschoss sind links ein älterer, durch Brand geröteter Mauerabschnitt und die sekundär eingebauten Deckenbalken von 1512d zu sehen.

Der 1521 errichtete Neubau nahm Teile von Vorgängerbauten auf. Spuren davon überlieferten sich an der westseitigen Nordwand im ersten Obergeschoss in Form eines brandgeschädigten Mauerabschnitts (Abb. 4). Im östlichen Erdgeschoss zeugen diverse Mauerfugen davon, dass auch hier bestehende Mauern von Vorgängerbauten integriert wurden respektive sich ältere Holzbauten an diesen ablesen lassen. Es scheint, dass erst mit dem Neubau 1521 die Parzelle in ihrer heutigen Ausdehnung zusammengefasst wurde. Die Befunde der Bauuntersuchung warfen damit neue Fragen zur ursprünglichen Bebauung beziehungsweise Parzellierung der gesamten Häuserzeile auf.

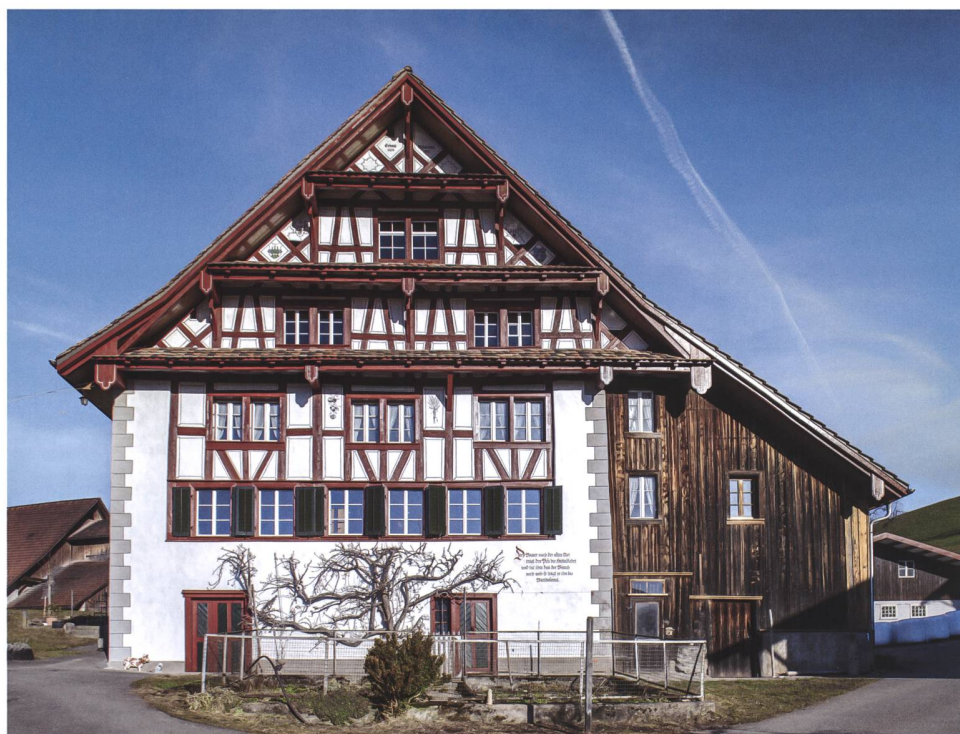
Abb. 22 Menzingen, Schwand 3. Gesamtansicht von Süden des stattlichen Hauptwohnhauses des Hofes Oberschwand mit neu renovierter Schaufassade. Neben historischen Dekorationsmalereien beleben die neu interpretierten bildlichen Darstellungen mit bäuerlicher Thematik die Fassade.

Nach umfangreichen Voruntersuchungen und Abklärungen durch die Firma Fontana & Fontana starteten die Restaurierungsarbeiten im Juni 2021. Sämtliche Oberflächen des Putzes und des Holzwerks wiesen starke Abwitterungen, Abplatzungen und Risse auf. Zudem waren die Fenster und Fensterläden im ersten Obergeschoss stark verzogen und schlossen nicht mehr richtig. Nach genaueren Untersuchungen und den ersten Reinigungen wurde klar, dass auch das Holzwerk selber – Riegelbalken, Stirnbretter, Dachuntersichten, Gebälk usw. – geflickt und teilweise ersetzt werden musste. Während der Zimmermann die defekten Holzteile reparierte und ersetzte, wurden in einem ersten Schritt um-

Nach den getätigten Reparaturarbeiten am Holzwerk und der Entfernung loser, schlecht haftender bzw. schädlicher jüngerer Anstriche wurden sämtliche sichtbaren Hölzer – mit Ausnahme der Untersichten der Klebedächer, die weiterhin ungestrichen blieben – neu mit Ölfarbe gestrichen. Während die Fenster im zweiten Obergeschoss und im Dachgeschoss, wo nötig, repariert, neu gekittet und neu gestrichen wurden, beschloss man, die vermutlich rund 100-jährigen Fenster und Vorfenster des ersten Obergeschosses zu ertüchtigen. Die Innenfenster wurden aufgedoppelt und funktionieren nun auch ohne Vorfenster. Die Fensterläden der besagten Fenster konnten nicht erhalten werden, da das Holz in einem sehr schlechten Zustand war und eine Reparatur unverhältnismässig erschien. Sie wurden daher nach dem historischen Vorbild rekonstruiert und zieren nun wieder die neu restaurierte Schauffassade.

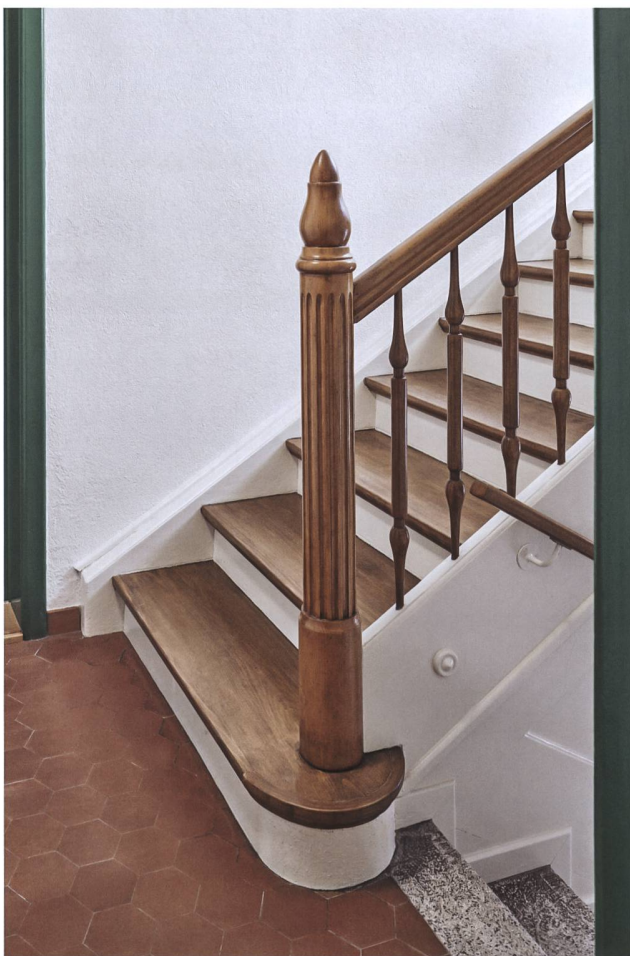
Abb. 23 Zug, Aabachstrasse 15/17 und Hertistrasse 6/8, Treppenhäuser. Die Treppenhäuser der Mehrfamilienhäuser (hier Haus Hertistrasse 6/8) wurden sorgfältig restauriert und in ihrer bauzeitlichen Farbigkeit nach Befund wiederhergestellt.

2019 bis 2022 wurde die Sanierung der inzwischen einvernehmlich unter Schutz gestellten Mehrfamilienhäuser vom Architekten Rolf Schaffner mit grösster Sorgfalt ausgeführt. Mit einem punktuellen Eingriff wurde bei allen Häusern die ostseitige Fassade im Bereich des Wohnzimmers aufgebrochen und so der Raum vergrössert und gleichzeitig besser belichtet. Auf diese Weise konnte die bestehende Grundrisstruktur bewahrt und die Nutzbarkeit der Wohnungen mit nur minimalen Eingriffen wie einer zusätzlichen Toilette in den 4-Zimmer-Wohnungen, einer neuen Schiebetüre zwischen Küche und Wohnzimmer sowie einer allgemeinen Erneuerung von Küchen und Bädern stark erhöht werden. Die bauzeitliche Ausstattung, namentlich Türen, Türrahmen und, wo bestehend, Wandschränke wurden aufgefrischt. Erhalten blieben auch die noch vorhandenen bauzeitlichen Parkettböden, sie wurden jedoch zur Verbesserung von Schall- und Brandschutz mit einer neuen Schicht belegt. Grosse Sorgfalt verwendete der Architekt auch auf die Sanierung der Treppenhäuser, die der Restaurator Peter Egloff restaurierte und in der originalen Farbigkeit, die durch Farbuntersuchungen am Bestand ermittelt worden war, wiederherstellte.

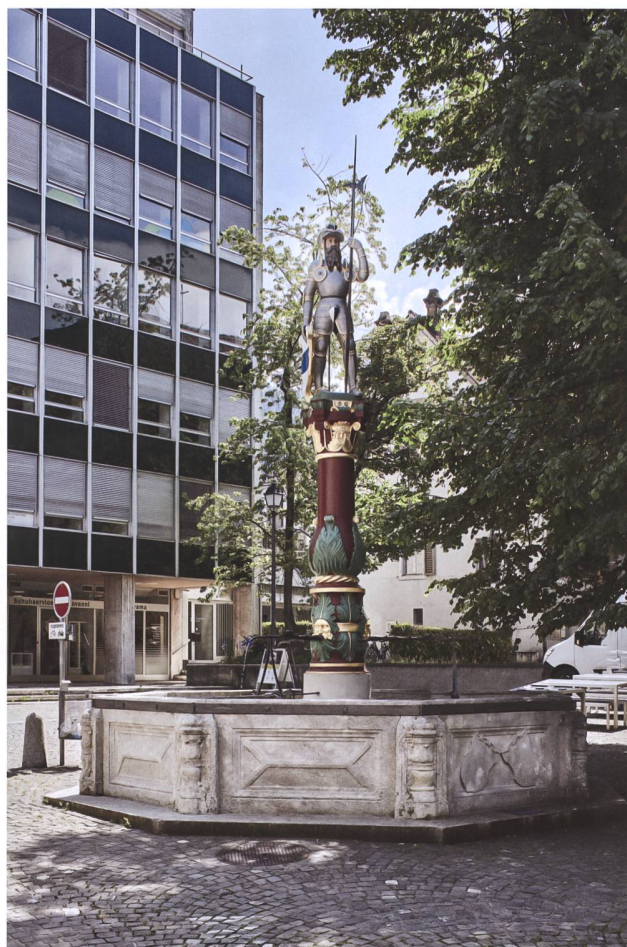
Abb. 30 Zug, Hirschenplatz, Schwarzmurerbrunnen. Der neu restaurierte Brunnen mit imposanter Brunnenfigur, Ansicht von Nordwesten.

Gemäss Bestandsbericht und Zustandsbericht von 2018, verfasst vom Steinrestaurator Vitus Wey, wies der Schwarzmurerbrunnen ähnliche Schadensbilder auf wie der Kolinbrunnen vor der Restaurierung 2018/19 (vgl. Tugium 36, 2020, 32 f.). Beim Brunnenbecken konnten Risse, Senkungen, Abplatzungen sowie relativ grosse undichte Stellen beobachtet werden. Undichte Stellen weisen oft auf statische Probleme und defekte Abdichtungen hin. Kleinere Risse und Abplatzungen zeigten sich auch bei der Säule und der Figur, zudem war deren Farbfassung in die Jahre gekommen, u. a. auch durch den jährlich wiederkehrenden, klebrigen Honigtau, welcher von den Läusen, die auf dem danebenstehenden Lindenbaum leben, abgesondert wird.

entschied sich daher zur gleichen Restaurierungsmethode wie bei den anderen Altstadtbrunnen der Stadt Zug: Die Risse und Abplatzungen beim Stein sollten geflickt und die letzte Farbfassung, wo möglich, erhalten und restauriert werden. Die Vergoldungen wurden wieder aufgebaut. Nach der Reinigung der Figur wurden Risse und Kittungen bei den Knöcheln und Füssen der Statue sichtbar, die auf eine Schwächung der Statik hinwiesen. Es war daher notwendig, das rechte Bein des Kriegers mithilfe einer Chromstahlstange – analog der Kolinfigur – zu verstärken. Kapitell und Brunnensäule wurden im Gegensatz zur Figur *in situ* restauriert und deren Farbfassungen und Vergoldungen analog der Figur behandelt, d. h., die Farbfassungen blieben erhalten und die Vergoldungen wurden wieder aufgebaut. Sämtliche Eisenteile wie das Kronenband, die Kesseleisen, Verklammerungen, Speier und Hellebarde wurden gegen Rost behandelt und neu gefasst.

Grössere Arbeiten und Eingriffe waren auch beim Brunnenbecken nötig. Nach einer sorgfältig durchgeführten Reinigung wurden weitere Untersuchungen vorgenommen, und es konnte mit den eigentlichen restauratorischen Arbeiten begonnen werden. Leider verdichteten sich dabei die Hinweise auf statische Schäden des Brunnenbeckens, die durch die Verschiebung des Brunnens im Jahr 1969 entstanden waren. Der damals eingegossene Boden sowie eine Abdichtung konnten nicht verhindern, dass es zu Senkungen und somit zu grösseren Rissbildungen und undichten Stellen im Becken kam. Zusammen mit dem Bauingenieur Josef Müller, dem Restaurator Vitus Wey und der städtischen Behörde wurde entschieden, dass der bestehende Bodenüberzug des Beckens sorgfältig bis auf den historischen Boden entfernt werden soll, ebenso die defekte Abdichtung. Danach wurde der erhalten gebliebene historische Boden geschützt, mit einer zusätzlichen Bodenplatte aus Beton verstärkt und das Becken wieder abgedichtet. Beim Brunnenbecken selbst konnten einige grosse Schadstellen sorgfältig ausgehauen und mit Steinrestaurierungsmörtel ergänzt werden. Weiter wurden alle Fugen mit einem weicheren Fugenmörtel ersetzt und erneuert.

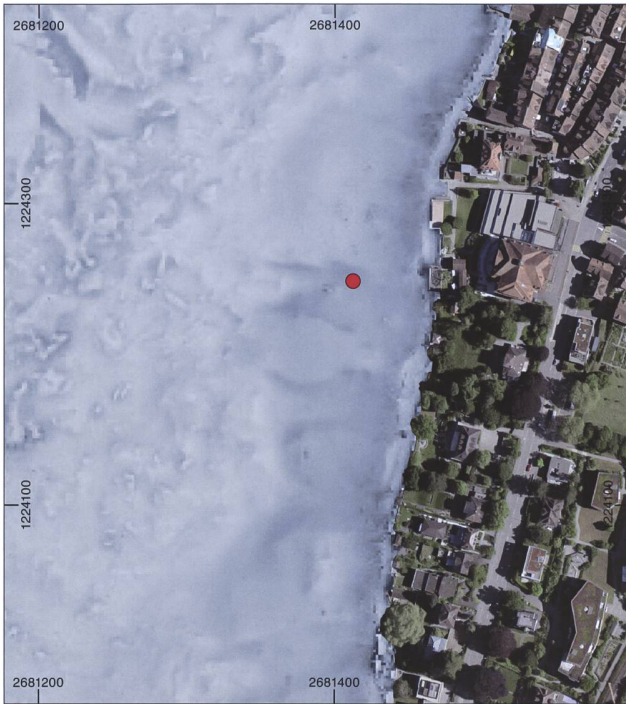
Abb. 36 Zug, Zugersee vor Seebad Seeliken. Lage des Kirschbaumes (roter Punkt) im See vor Casino und Seeliken-Badi, in der Seebodentopografie sind hier eine Reihe von Rinnen von Uferabbrüchen zu erkennen. Bei dem unruhig wirkenden Bereich im tieferen Wasser links im Bild handelt es sich um die Akkumulationszone des abgegangenen Materials der verschiedenen Rutschungen, unter anderem auch der Altstadttrutschung von 1435.

Die Position des Baumes ist knapp ausserhalb der Seeliken-Badi, unweit des Bojensteins ihrer südwestlichsten Markierungsboje. An dieser Stelle zeigt sich in der Seebodentopografie deutlich die Rinne eines Uferabbruchs, nach Süden und, unschärfer, nach Norden schliessen sich weitere Abrissnischen an (Abb. 36). Eine erste Holzprobe vom untersten, landseitigen Ast des Baumes konnte als Steinobstgewächs (*Prunus sp.*) bestimmt werden. Da sich die verschiedenen Arten der Gattung *Prunus* holzanatomisch aber nur schwer unterscheiden lassen, war eine sichere Artzuweisung zunächst nicht möglich. Mithilfe einer zweiten Holzprobe aus dem Stammbereich liess sich die Einordnung des Baumes als *Prunus avium* aber sehr wahrscheinlich machen. Es handelt
