Amt für Denkmalpflege und Archäologie

Zeitschrift: **Tugium : Jahrbuch des Staatsarchivs des Kantons Zug, des Amtes für Denkmalpflege und Archäologie, des Kantonalen Museums für Urgeschichte Zug und der Burg Zug**

Band (Jahr): **39 (2023)**

Das Jahr im Überblick

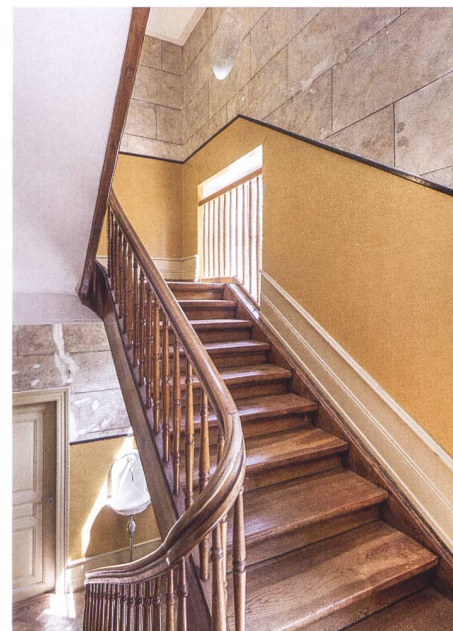
Abb. 2 Diese aufwendige Stein- bzw. Marmorimitationsmalerei wurde 2015 unter jüngeren Farbschichten entdeckt.

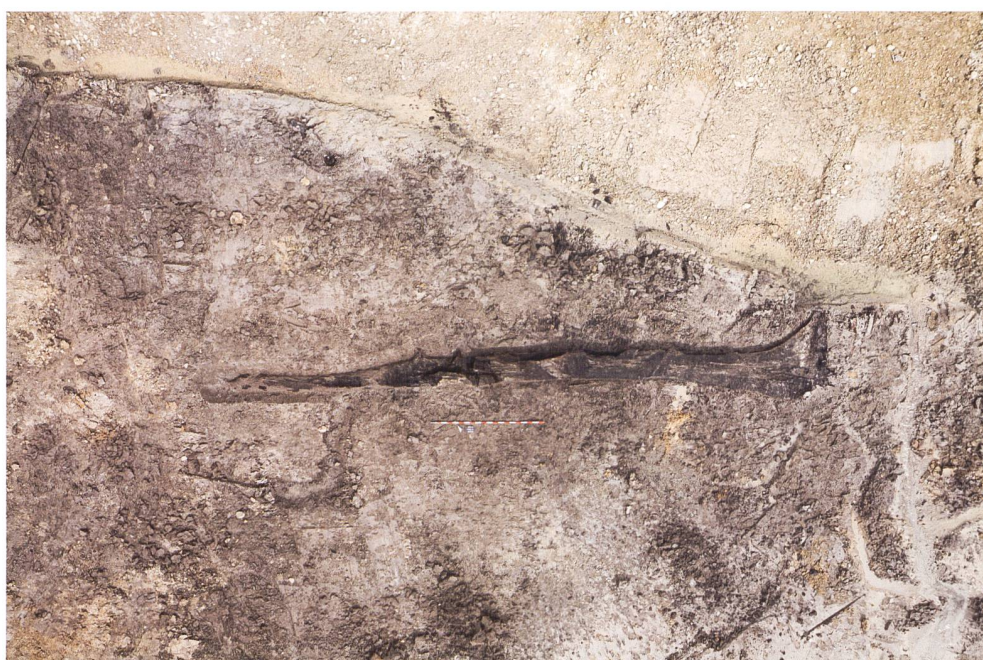
Abb. 17 Cham, Hagendorn, Werkserweiterung Fensterfabrik. Senkrechtbild eines der frühholozänen Eichenstämme (FK 27/34) in Fundlage. Der Baumstamm ist in einer mit feinkörnig-schwärzlichem Verlandungssediment verüllten Fliessrinne eingelagert, das organische Verlandungssediment der Fliessrinne grenzt sich scharf von den ockerfarbenen Lorzenschottern darüber ab.

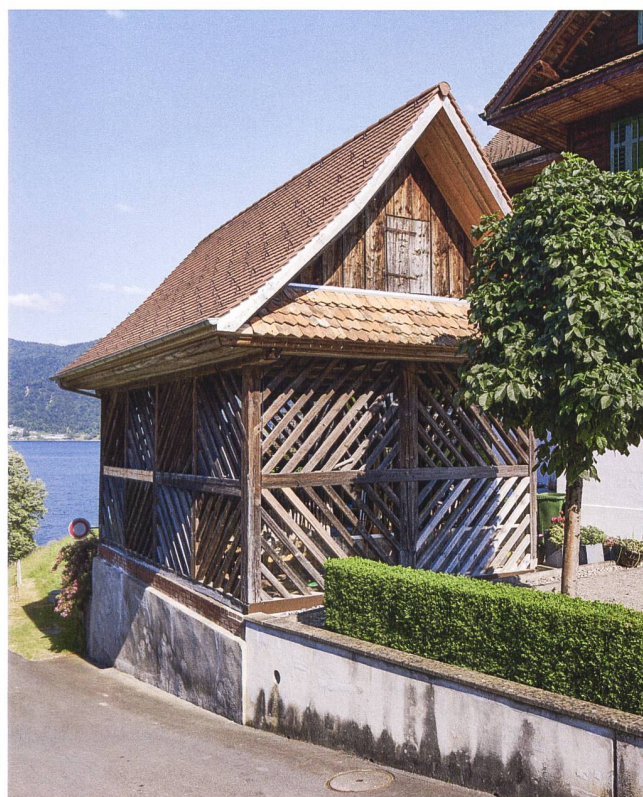
Abb. 30 **Risch, Rischerstrasse 23, Holzschopf.** Ansicht von Nordwesten. Der neu restaurierte Holzschopf neben dem Pfarrhaus stammt aus dem ersten Viertel des 19. Jahrhunderts und trägt, als einziges erhaltenes historisches Nebengebäude, zur typologischen Vielfalt des ehemals bäuerlichen Kirchweilers Risch bei.

Der zierliche Ständerbau erhebt sich über einem rechteckigen Grundriss und trägt ein geknicktes Satteldach. Ein Klebdach auf Traufhöhe gliedert jeweils die Giebelseiten. Das verbretterte Dachgeschoss mit gefelderten Dachunterseiten ist dadurch klar vom Erdgeschoss abgesetzt. Dieses besteht aus einem diagonalen Balkenraster mit offen ausgefachten Wandfeldern, die in der Gesamtansicht zu einem Rautenmuster zusammengefügt sind.

Der Schopf wurde 2021 instand gestellt. Dabei wurden verfaulte oder beschädigte Holzelemente des Ständerbaus sowie der Dachkonstruktion sorgsam ersetzt. Dachrinnen, Ablaufrohre sowie Trauf- und Randblech wurden ausgewechselt und das Dach mit Ton-Biberschwanzziegeln neu eingedeckt.

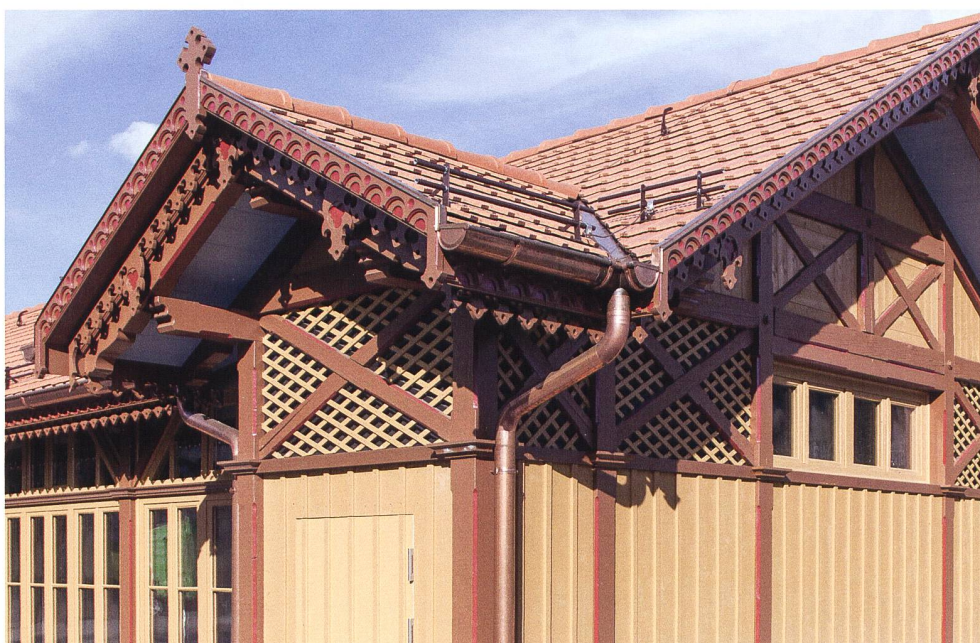
Abb. 51 Zug, Zugerberg, Schönfels 5. Das innere Raumkonzept besteht aus eingebauten Boxen, die jederzeit wieder entfernt werden können, ohne die historische Bausubstanz zu beschädigen.
