Baugeschichte zwischen einstiger "Mittelgass" und "Untergass" in Zug : zusammenführende Betrachtung der baulichen Entwicklung Unteraltstadt 20-28

Zeitschrift: **Tugium : Jahrbuch des Staatsarchivs des Kantons Zug, des Amtes für Denkmalpflege und Archäologie, des Kantonalen Museums für Urgeschichte Zug und der Burg Zug**

Baugeschichte zwischen einstiger «Mittelgass» und «Untergass» in Zug

Zusammenführende Betrachtung der baulichen Entwicklung Unteraltstadt 20–28

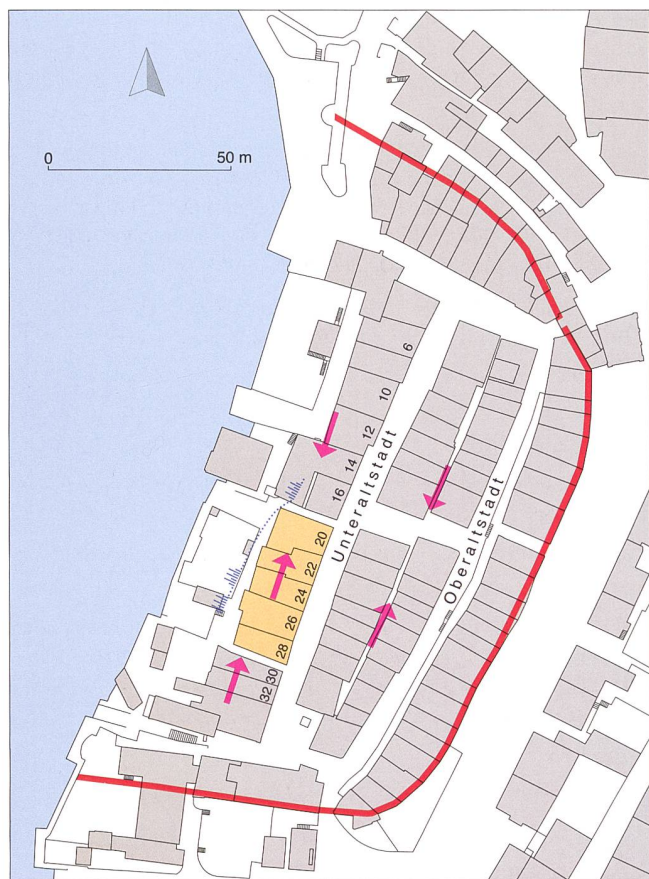
Abb. 1 Die Lage des Häusergevierts Unteraltstadt 20–28 in der Altstadt von Zug. Die Pfeile markieren das bestehende bzw. zu rekonstruierende Ehgrabensystem. Die blau gestrichelte Linie zeigt die archäologisch gefassten Stellen resp. den möglichen Verlauf des Ufereinbruchs von 1435.

Das durch Quergässchen abgetrennte Häusergeviert Unteraltstadt 20 bis Unteraltstadt 28 liegt seeseitig der unteren Gasse im südwestlichen Bereich der Zuger Altstadt (Abb. 1). Mit der Bauuntersuchung der Liegenschaft Unteraltstadt 22 im Jahr 2021 wurde die letzte Lücke der Häuserzeile geschlossen, welche bis dahin noch nicht bauhistorisch dokumentiert war. Nun ergibt sich die Möglichkeit, die Entwicklung der Häuserzeile als Ganzes zu betrachten und bisherige Thesen der Einzeluntersuchungen durch neue Erkenntnisse zu bestätigen, zu widerlegen oder neu zu denken.

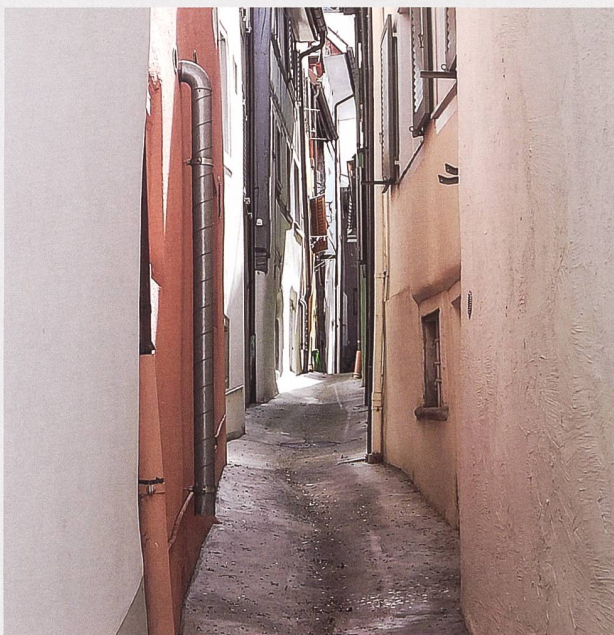
Blick nach Norden in den Ehgraben zwischen den westlichen Häusern der Oberaltstadt und den östlichen Häusern der Unteraltstadt in Zug. Hier landeten einst Fäkalien und allerlei Haushaltsabfälle.

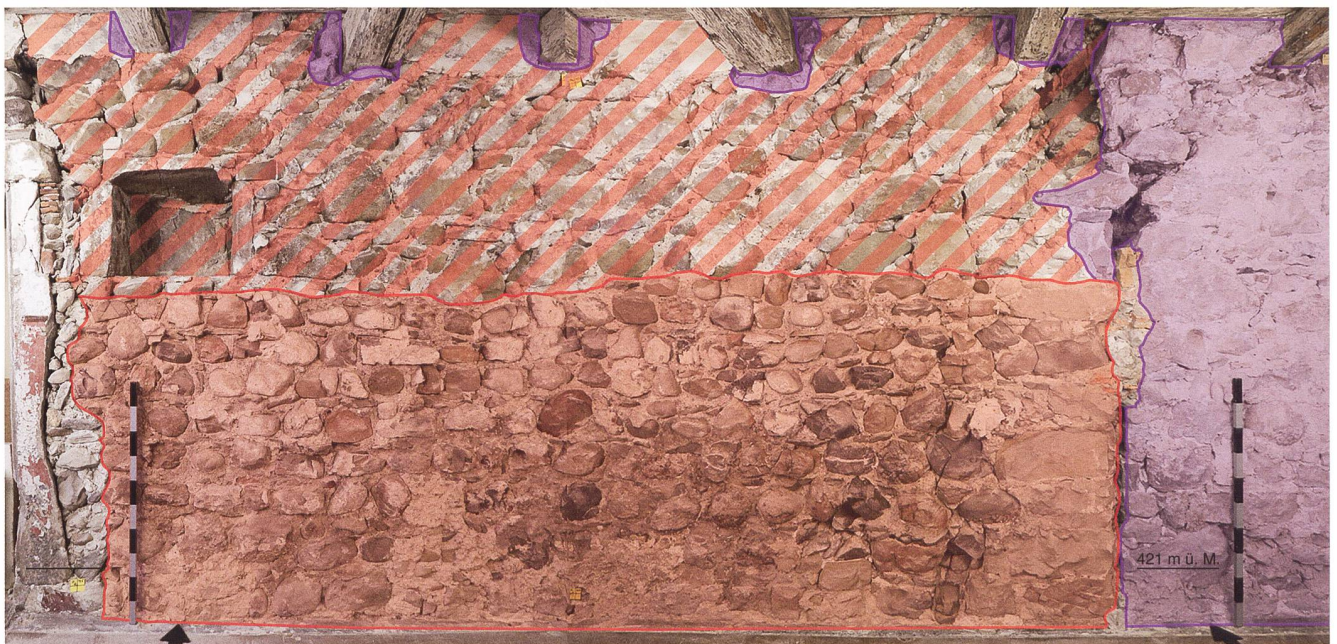
Abb. 3 Die Nordmauer von Unteraltstadt 22 im ersten Obergeschoss, Blick Richtung Nord. Rot bzw. rot schraffiert: Mauerreste von Gebäuden an der einstigen «Untergass». Im unteren Bereich (rot) gehörte die Mauer zu einem Gebäude auf der heutigen Parzelle Unteraltstadt 20, die Aufstockung (rot schraffiert) erfolgte jedoch für ein Gebäude auf Parzelle Unteraltstadt 22. Diese Mauerabschnitte zeigen deutliche Zeichen von einem Brand. Violett: Mauer, die den Ehgraben überbaut. Sämtliche auf der Fotomontage sichtbaren Deckenbalken datieren ins Jahr 1512 und geben damit einen Hinweis auf den spätesten Zeitpunkt der Überbauung des Ehgrabens.

Im westlichen, seeseitigen Teil der Unteraltstadt 22 konnte an der Nordmauer im Erdgeschoss und bis auf halbe Höhe im ersten Obergeschoss ein 4,5 m breiter Abschnitt dokumentiert werden, der ursprünglich die Südwand eines Gebäudes bildete, welches auf der nördlichen Nachbarparzelle Unteraltstadt 20 stand (Abb. 2 u. Anh. 2, rot). Dokumentiert wurde die ehemalige Südostecke eines Hauses mit Eckquadern aus Sandstein. Dieser mindestens zweigeschossige Steinbau wurde bereits bei der Bauuntersuchung der Unteraltstadt 20 und im Fundament auch bei Grabungen sowohl innerhalb als auch westlich des Gebäudes Unteraltstadt 20 gefasst (vgl. Anh. 1).⁸ Die Aufschlüsse auf der Seite der Unteraltstadt 22 zeigen, dass ab einem unbestimmten Zeitpunkt ein südliches Nachbargebäude anschloss und die alte Mauer mitbenutzte. Dies ist durch eine Aufmauerung und eine Nische auf der Seite der Unteraltstadt 22 belegt. Die Aufstockung berücksichtigt noch die gleiche, ursprünglich östliche Fassadenflucht des nördlichen Nachbargebäudes, welche gleichzeitig die westliche Grenze des Ehgrabens bildete (Abb. 3 u. Anh. 2, rot schraf-

fiert). Auf Seite Unteraltstadt 22 zeigt diese Aufstockung weder Eckquader noch Anhaltspunkte für eine Wundvermauerung. Wahrscheinlich war sie in Form einer Zungenmauer gestaltet, was auf einen Mischbau von Stein- und Holzkonstruktion hinweisen würde. Im Westen wurde die Aufstockung durch einen späteren Aborteinbau gestört, es ist jedoch anzunehmen, dass sich das Gebäude, gleich wie sein nördlicher Nachbar Unteraltstadt 20, ursprünglich weiter nach Westen ausdehnte, bevor es 1435 beim historisch überlieferten Abrutsch des Seeufers beschädigt wurde.⁹ Die Ausdehnung des Gebäudes nach Süden ist unbekannt, möglicherweise wurde die Sockelmauer des südlichen Nachbargebäudes Unteraltstadt 24 mitbenutzt, wie man aufgrund ähnlicher Befunde in den Nachbarparzellen schliessen kann.¹⁰

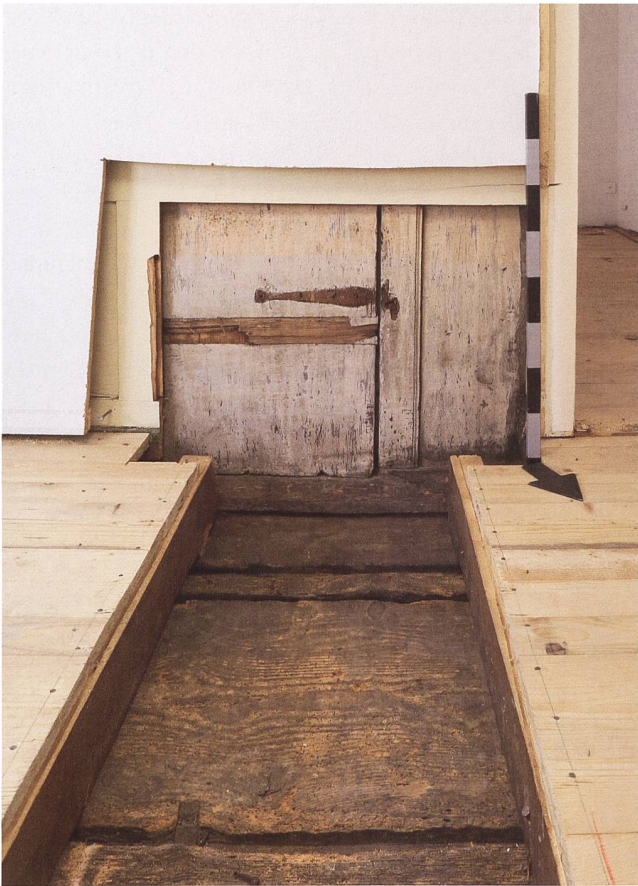
Abb. 5 Unteraltstadt 22, erstes Obergeschoss. Binnenwand auf Bohlenbalkendecke mit erhaltener Türsituation. Blick Richtung Süd.

Damit stammt sehr wahrscheinlich auch die Binnenwand im zweiten Obergeschoss zwischen den beiden Kammern mit erhaltener Türsituation (Abb. 5) aus dieser Zeit. Weitere erhaltene Ausstattungselemente dieser Phase sind die Deckendielen des zweiten Obergeschosses in der westseitigen Parzellenhälfte, jenem Raum, in dem auch Wandmalereien dokumentiert wurden,²⁰ sowie sehr wahrscheinlich die Negativabdrücke eines Tonplattenbodens im westlichen Gebäudeteil und im Korridor. Auch der Durchgang vom Korridor in den westlichen Hausteil im ersten Obergeschoss, der eine Kürzung des älteren Mauerwinkels (orange) erforderte, ist dieser Bauphase zuzuordnen (vgl. Abb. 4, blau).

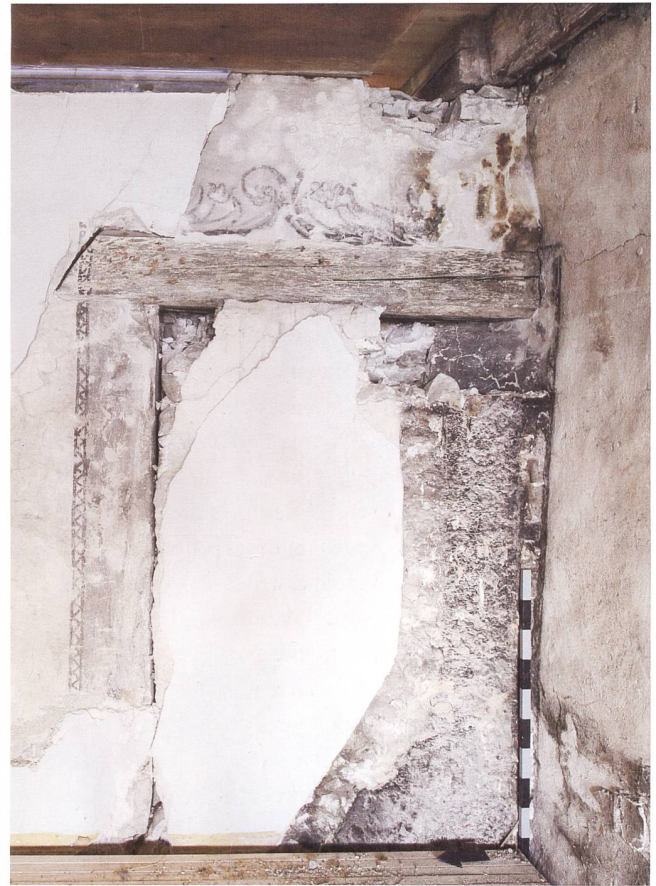
Abb. 6 Durchgang des seeseitigen Raums in den Gangbereich im ersten Obergeschoss. Blick Richtung Ost. Die Graumalerei mit Tulpenmotiv wurde vermutlich im 17. Jahrhundert angebracht.

kante).²¹ Auch das Holz für den Sturz des Durchgangs (Abb. 6) vom seeseitigen Raum im zweiten Obergeschoss in den Gangbereich wurde im Sommer 1511 (mit Waldkante und 95 Jahrringen) gefällt.²² Die Hölzer sind also nur zehn Jahre früher als jene des östlichen Gebäudeteils und des Dachstuhls geschlagen worden. Es stellt sich die Frage, ob das Bauholz gelagert wurde, bevor es 1521 zusammen mit dem Neubau Verwendung fand. Der bauhistorische Befund spricht allerdings – trotz der geringen Zeitspanne – für zwei Bauphasen: Die Südmauer des westlichen Teils ist relativchronologisch älter als die Südmauer des östlichen Teils. Dies zeigte sich in Form eines erhaltenen Putzes, an den die östlichere Mauer stößt. Der Grossteil der Südmauer im Ostteil sowie die Giebelmauer des Dachstuhls sind allem Anschein nach einer Bauphase um 1521 zuzuordnen.²³ Im Erdgeschoss wurde nachgewiesen, dass die Südmauer in Etappen von West nach Ost gemauert wurde.²⁴ Auch der nach innen überstehende Versatz der südlichen Giebelmauer im westlichen Bereich spricht dafür, dass der Giebel an dieser Stelle später aufgestockt wurde (vgl. Abb. 2 u. 4, blau schraffiert u. blau). Möglicherweise nahm diese «Bauetappe» dabei Rücksicht auf ältere Gebäudestrukturen, die heute nicht mehr erhalten sind.

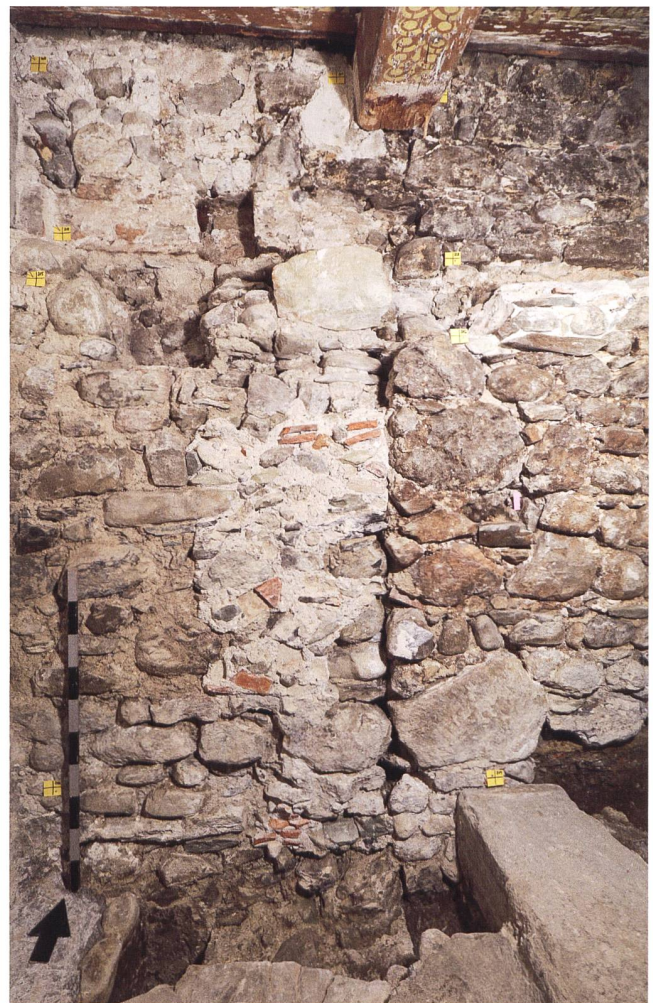
Abb. 7 Nordmauer von Unteraltstadt 24 im Erdgeschoss, Blick Richtung Nord. Wundvermauerung und Fundament der Sockelmauer sowie Negative eines Unterzugs, der nördlichen und östlichen Schelle und des nordöstlichen Eckständers des Gebäudes an der einstigen «Untergasse» (vgl. Anhang 3, rot).

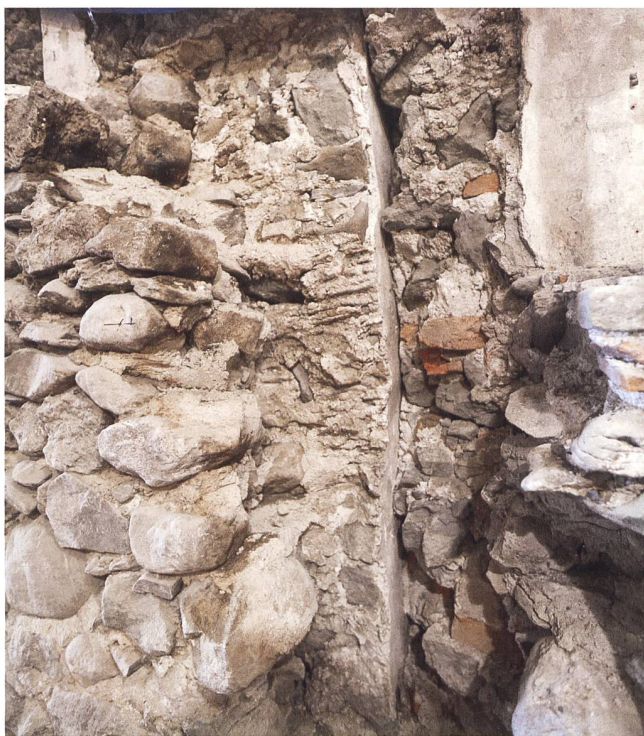
Abb. 8 Nordmauer von Unteraltstadt 24 im Erdgeschoss, Blick Richtung Nord. Bereich des ehemaligen Ehgrabens. Hinter der zum Teil abgebauten Vorblendmauer (vgl. Abb. 2, grün), sind im Mörtel Abdrücke von Routen/Schilfrohr zu erkennen. Die vertikale, mit Mörtel glatt verstrichene Grenze der Mauer markiert den östlichen Rand des einstigen Ehgrabens.

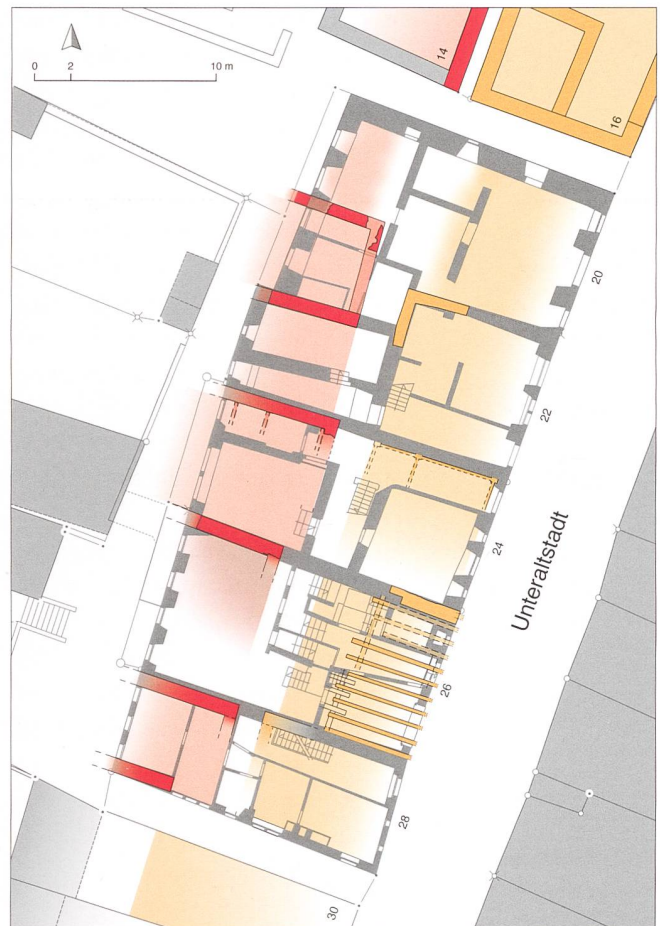
Abb. 9 Bauliche Befunde im Häusergeviert Unteraltstadt 20–28. Rot: Reste der östlichen Bebauung der einstigen «Untergass». Orange: Reste der westlichen Bebauung der einstigen «Mittelgass». Dazwischen verlief ein Ehrgaben. Nördlich des Häusergevierts ist ein kleines Stück Ehrgaben noch zwischen den Häusern Unteraltstadt 14 und 16 erhalten. Südlich des Häusergevierts wurde bei archäologischen Untersuchungen im Bereich der Häuser Unteraltstadt 30 und 32 vermutlich ebenfalls ein Ehrgaben gefasst.

Über die Häuser, welche auf die «Untergass» ausgerichtet waren (vgl. Abb. 9 u. Anh. 1–5, rot), ist weniger bekannt. Es wurden Überreste von Steingebäuden oder aber gemauerten Hinterhausbereichen gefasst, die wohl zwei bis vier Geschosse hoch waren (Unteraltstadt 20, 22, 26, 28). Auch ein Gebäude mit gemauertem Sockelgeschoss (Unteraltstadt 24) und einem nur noch anhand von Negativen im Mauermörtel des Nachbargebäudes auszumachenden, darauf ruhenden Holzaufbaus konnte festgestellt werden. Einige der vorgefundenen Mauerreste sind aufgrund des Mauercharakters und/oder der daran festzustellenden Spuren massiver Hitze- einwirkung (Unteraltstadt 24/26 u. 20/22) und im Falle von Haus Unteraltstadt 28 auch aufgrund zweier stilistisch datierter Zwillingsfenster (Biforien)⁴⁴ in die Zeit vor dem Stadtbrand im 14. Jahrhundert zu datieren. Wenigstens für die Häuser auf den westlichen Parzellenhälften der Liegenschaften Unteraltstadt 20 und 24 ist archäologisch nachgewiesen, dass sie westlich über die heutigen Parzellengrenzen hinausreichten.⁴⁵ Für das Gebäude an der einstigen «Unter-

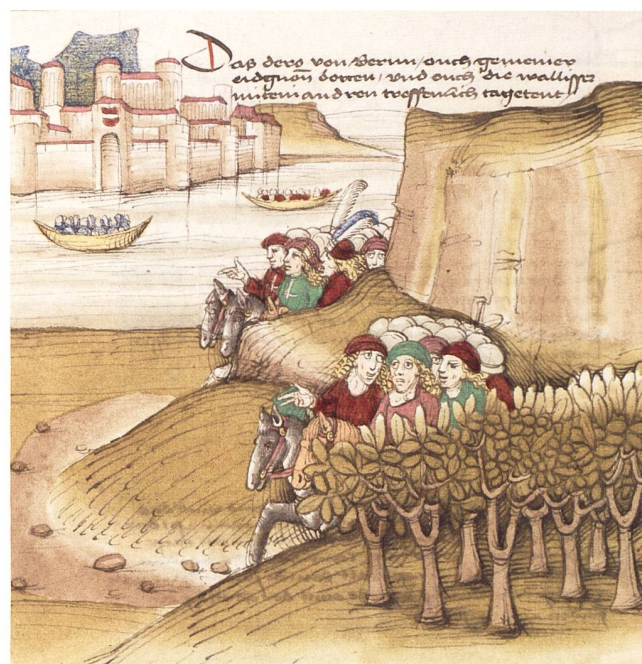
Abb. 11 Die Stadt Zug, dargestellt 1419, mit einer Befestigungsmauer am Ufer des Zugersees. Reproduktion aus Diebold Schillings Spiezer Chronik, entstanden um 1485/86.

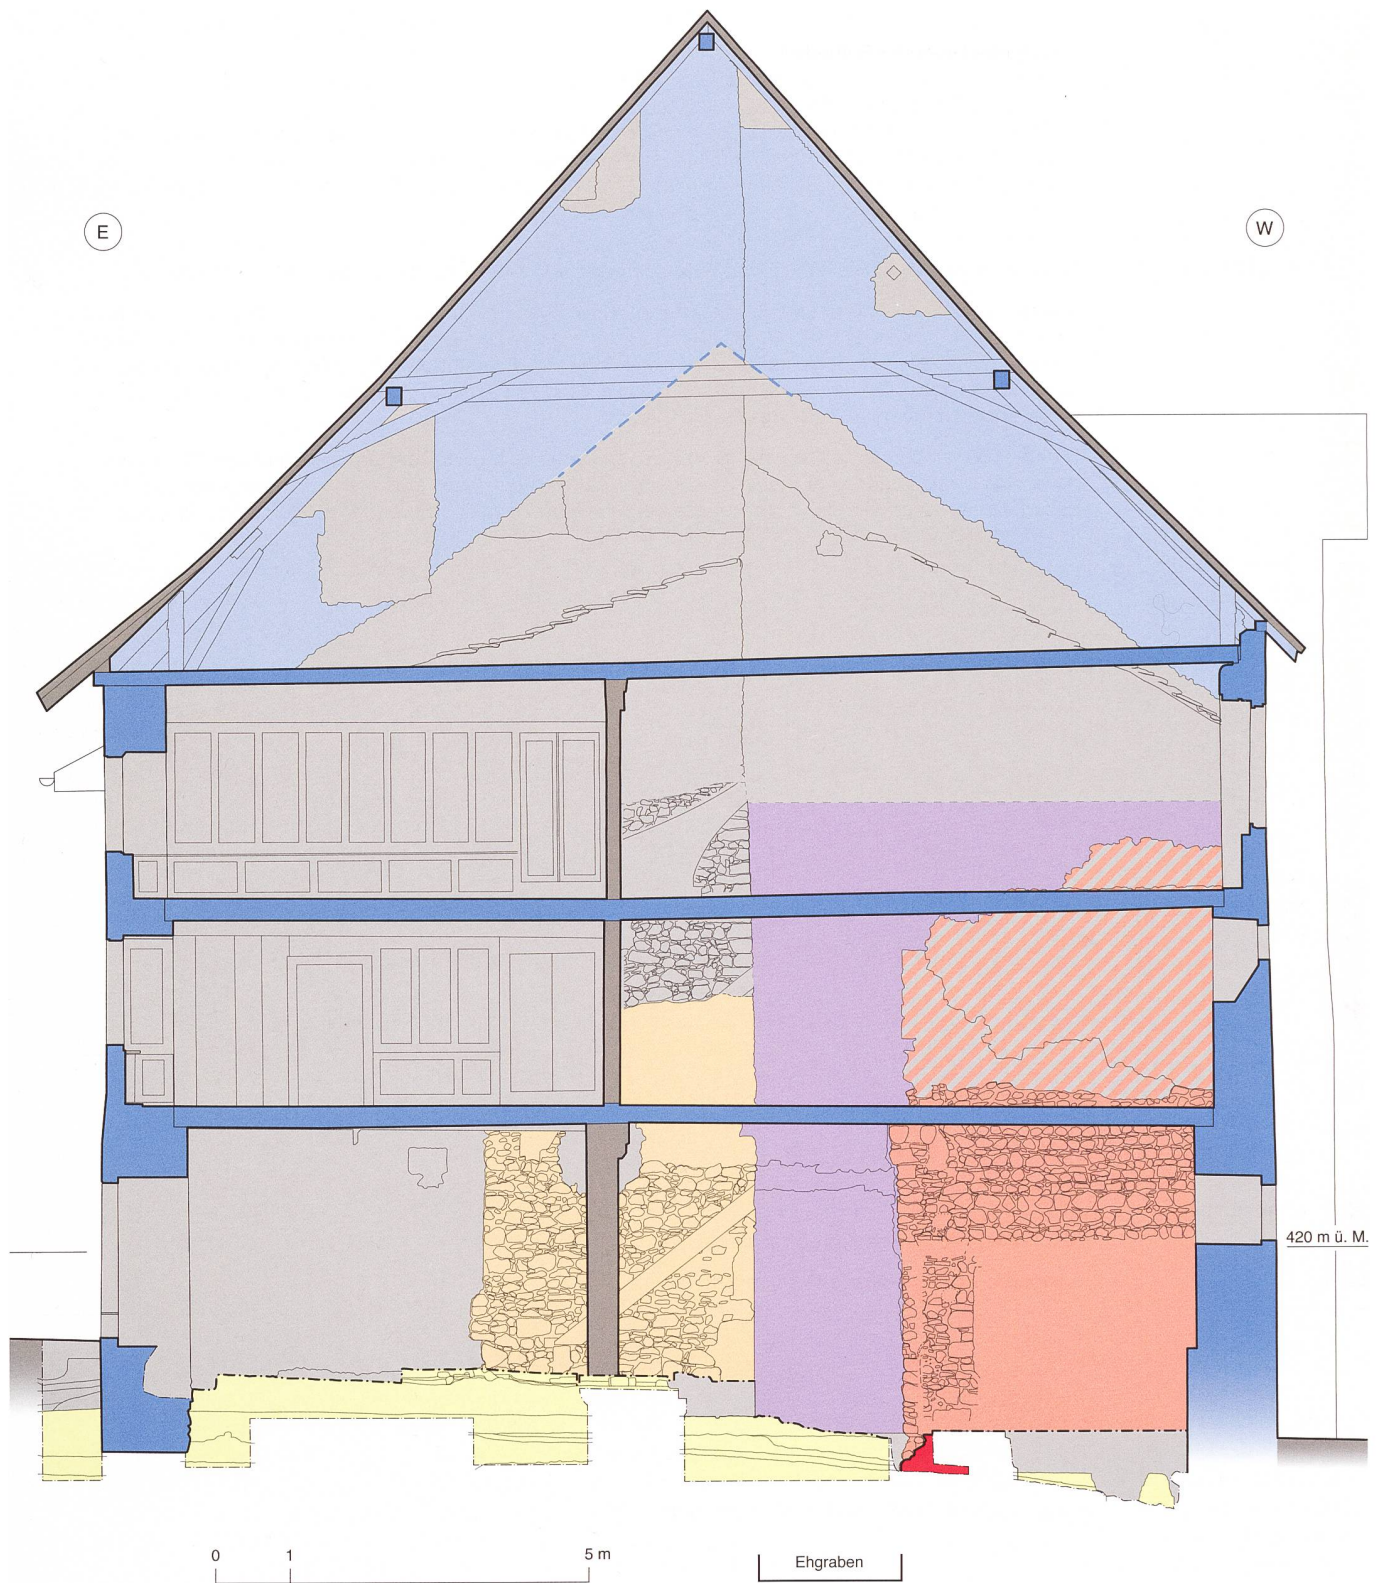
Abb. 1 Unteraltstadt 20. Profil und Aufriss M. 1:100. Blick nach Süden.
