Die Untersuchung und Konservierung der Römerwarte am Pferrichgraben bei Rheinfeldern

Autor(en): **Matter, A. / Senti, A.**

Die Untersuchung und Konservierung der Römerwarte am Pferrichgraben bei Rheinfelden.

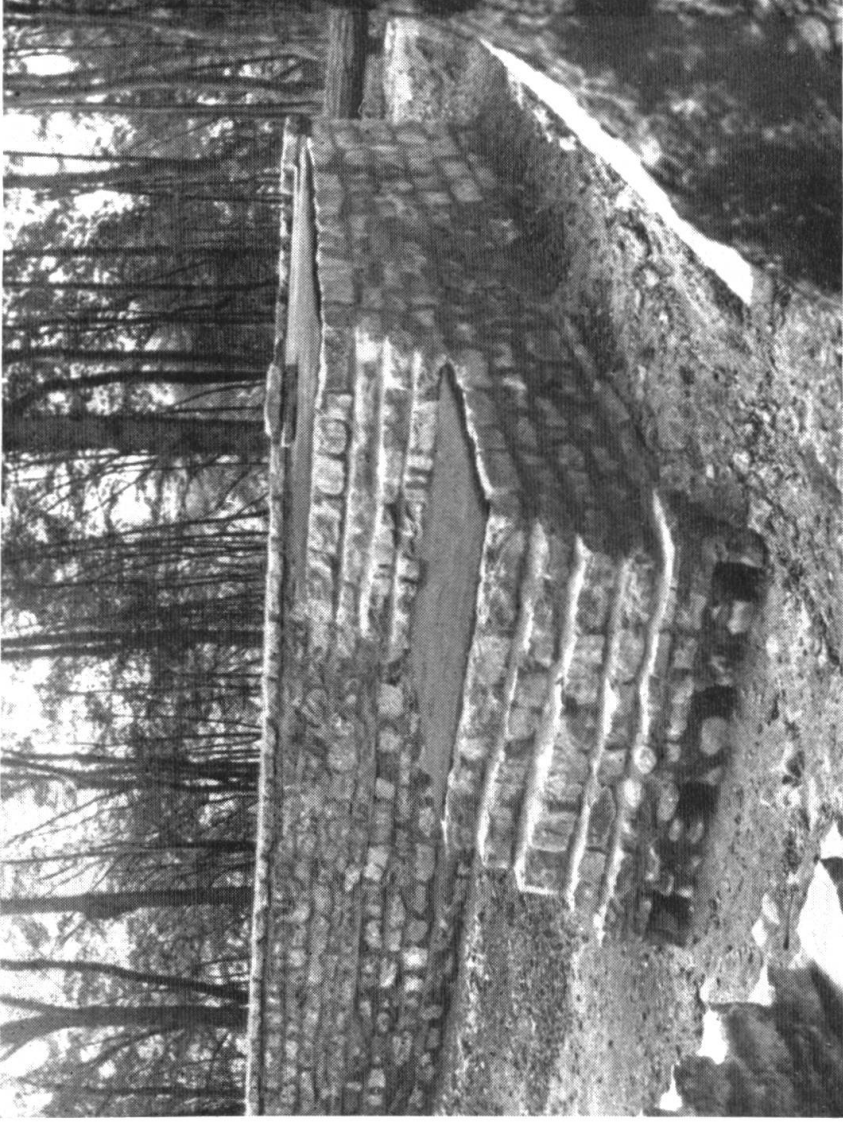
Römerwarte am Pferrichgraben. Teilstück der Südwestseite vor dem Abschluss der Konservierungsarbeiten.

Die Prüfung der Mauer zeigte, daß große Teile, namentlich alle vier Ecken und einige Stücke der Seiten neu gemauert werden mußten, um einem neuen Zerfall in wenigen Jahren vorzubeugen, im ganzen etwa 30 von den 100 Kubikmetern. Bei Maurerarbeiten hielten wir uns an die römische Bauart, wie sich diese bei der Reinigung und Untersuchung zeigte. Sie ist eine technische Kombination, wohl der natürlichen Unterlage und dem Zweck angepaßt. Der gewachsene Boden ist das mittelgrobe Kies der Niederterrassen des Rheintales; er enthält vorwiegend Granite verschiedenster Körnung und Farbe und viel Alpenkalk und ist viel lockerer als etwa die nagelfluhartigen Schichten der Hochterrassen. Ueber dem gewachsenen Boden haben die Erbauer des Turmes eine dicke, satte Lage etwa kopfgroßer Kiesel geschichtet, die im Fundament nicht verkleidet gewesen zu sein scheint. Die obersten Kiesel liegen in einem harten Kalkmörtelguß. In einen solchen waren auch die Rundhölzer eingebettet. Das Holz ist schon längst herausgemodert; aber stellenweise ist der „Stollen“ sehr schön erhalten geblieben. Die Lichtöffnung beträgt im Durchmesser etwa 30 Centimeter, die Rundhölzer mögen etwa 20—25 Centimeter gemessen haben; es waren überall deren 4 in Abständen von 25 Centimeter. Etwa von 2 zu 2 Metern befindet sich wohl ohne Beziehung zur Länge der Längsstollen ein Querstollen. Entweder waren diese Querstollen viel dünner, um über allen vier Längshölzern liegen zu können, oder die Längshölzer stießen an diesen Unterbrechungen ihrer Lage mit den Köpfen rechtwinklig auf die Querlage, was die ganze Sache noch viel problematischer machen würde. Bei der Neumauerung haben wir die nicht schon eingestürzten Stollen leer gelassen. Auf einer Seite des „Einganges“ haben wir zu Demonstrationszwecken von den in der Nähe gefällten Akazienstämmen eingelegt, auf der gegenüberliegenden Seite die Öffnungen nur lose mit einem eingepaßten Haustein verschlossen. Die Innen- und Außenseite der Mauer wurde nach der Art des angetroffenen Zustandes verkleidet und glatt ausgefugt. Der Mauer Kern war ebenfalls kombiniert und wurde entsprechend behan-

Sehr wichtig war die Deckkonservierung. Anstatt mit einem Zementguß abzuschließen, wie anfänglich geplant, deckten wir das Mauerwerk zunächst mit einer ca. 5 Centimeter dicken Makadamschicht ab. Darauf folgte eine 2 Centimeter dicke Mörtelschicht, um die Deckplatte von 10 Centimeter dicken Haussteinen zu binden. An den Fugenseiten und Schichtköpfen haben wir die Makadamschicht etwas eingezogen und mit Zementmörtel abgeschlossen. Zwischen dem belassenen brauchbar gebliebenen Mauerwerk und der Neumauerung bildet eine rote 5 Millimeter-Hartzementplatte die sichtbare Grenze. Die Mauerhöhe haben wir bis zum angetroffenen Maße aufgeführt, sie ist also sehr ungleich; wir wollten auch hier nicht den Weg zu falschen Vorstellungen für Uneingeweihte öffnen. In der Nähe der Südecke erstellten wir eine Sickeranlage bis tief in den gewachsenen Kiesboden hinunter, um schädliche Wasseransammlungen zu verhindern. Der Boden wurde leicht nach dieser Seite hin geneigt und die Umgebung der Ruine eingeebnet. Die früheren Böschungen, das Aushubmaterial der Ausgrabung von 1902, hatten den Zerfall in mehrfacher Beziehung auch noch gefördert. Als sehr schädlich hatten sich die seinerzeit sorgfältig in einer Reihe gepflanzten Akazien erwiesen, die nun auf genügende Entfernung hinaus beseitigt wurden. Die innern und äußern Sondierungsgräben wurden nach Abschluß der Maurerarbeiten wieder ausgefüllt und die Fundamente zugedeckt.

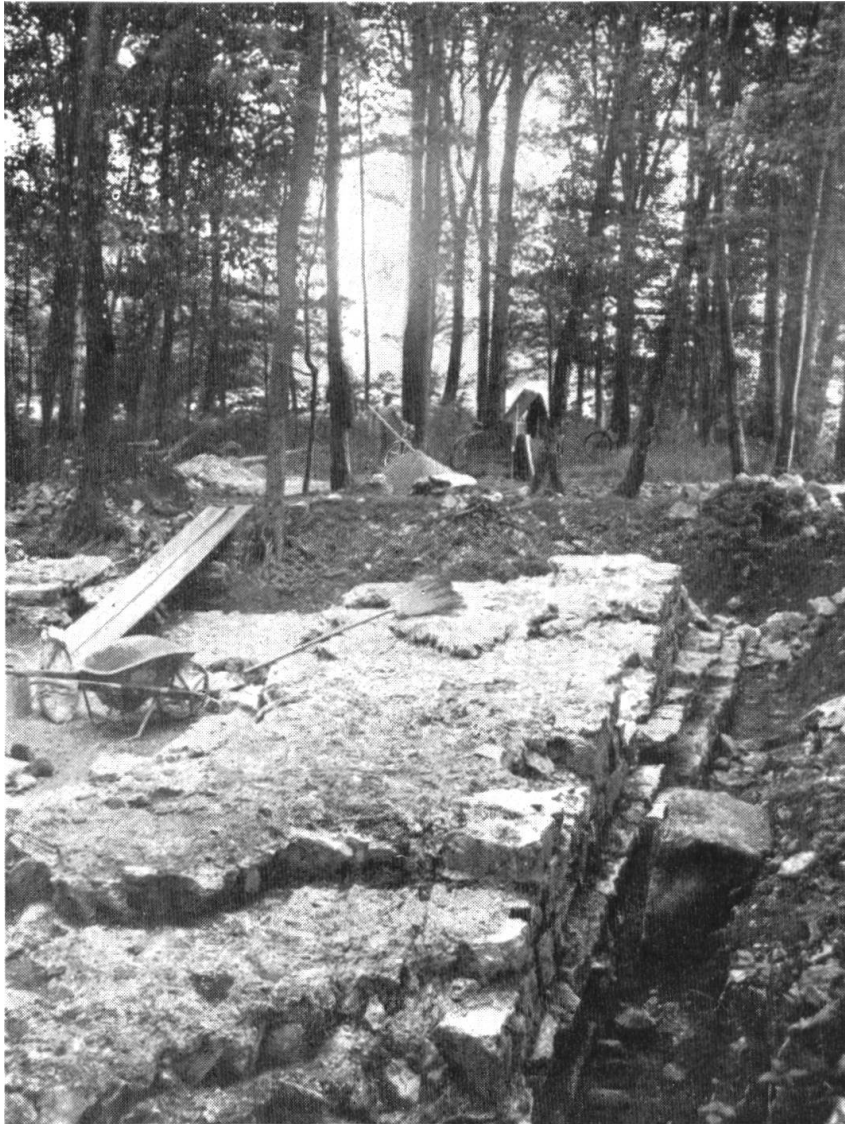
Römerwarte am Pferrichgraben. Die Fundamente der Südwestecke.

Erst angesichts der freigelegten Fundamente wurden wir auf eine Ungenauigkeit der Zeichnungen von 1902 aufmerksam. Der Turm samt Fundament ist damals genau quadratisch gezeichnet worden, das Fundament hat man entweder gar nicht gesehen oder nur auf Grund einer einzigen kurzen Strecke gleichmäßig und auch quadratisch gezeichnet. In der SW-Diagonale steht es etwa je 30 Centimeter aus der eigentlichen Turmkante hervor, während es in den beiden andern Ecken auf der Innenseite vorsteht. Turmbasis und Fundament sind also weder kongruent noch quadratisch; die Gegenwinkel messen ungefähr 2 mal 93 und 2 mal 87°; die Diagonalen messen 15,3 und 16,2 Meter.

a) Der Turm. — Eine starke Kieselage bildet die Unterlage des Fundamentes aus ebenfalls bis kopfgroßen Kieseln, Mörtel und Rundhölzern. Vier Rundhölzer in ziemlich gleichmäßigen Abständen parallel in der Längsrichtung durch die Mauer, ungefähr alle 2 Meter unterbrochen (?) durch Querhölzer. Dicke des Fundamentes maximal 2,5 Meter.
