Neue römische Fundplätze im rechtsrheinischen Vorfeld von Augst (2. Teil)

Von Erhard Richter

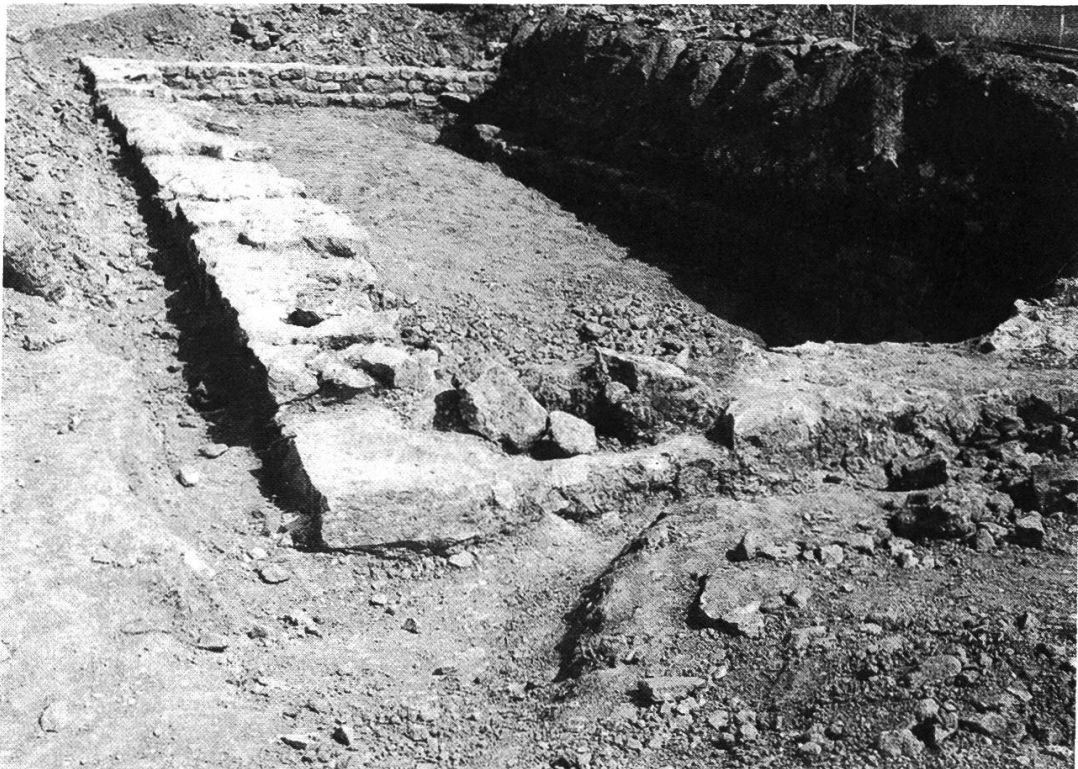
Abb. 1: Der in der Trasse der Heideggerstrasse liegende Gebäudeteil. Die im Vordergrund sichtbare beschädigte Stelle zeigt an, wo der Bagger im letzten Augenblick die Mauer getroffen hatte.

Am 29. Juli 1985 traf ein Baggerführer beim Ausheben der Trasse für die geplante Heideggerstrasse östlich vom Schulzentrum eine etwa 70 cm breite Mauer. Daraufhin begannen wir sofort mit der Untersuchung der Stelle, wobei sich sehr schnell bestätigte, dass die Mauer zu einem römischen Gebäude gehörte, das mit etwa einem Drittel seines Grundrisses in der Strassentrasse lag (Abb. 1).

durch den Baggerführer um etwa 30 cm abgetragen worden, so dass nur noch die letzten 3—4 Steinlagen erhalten waren.

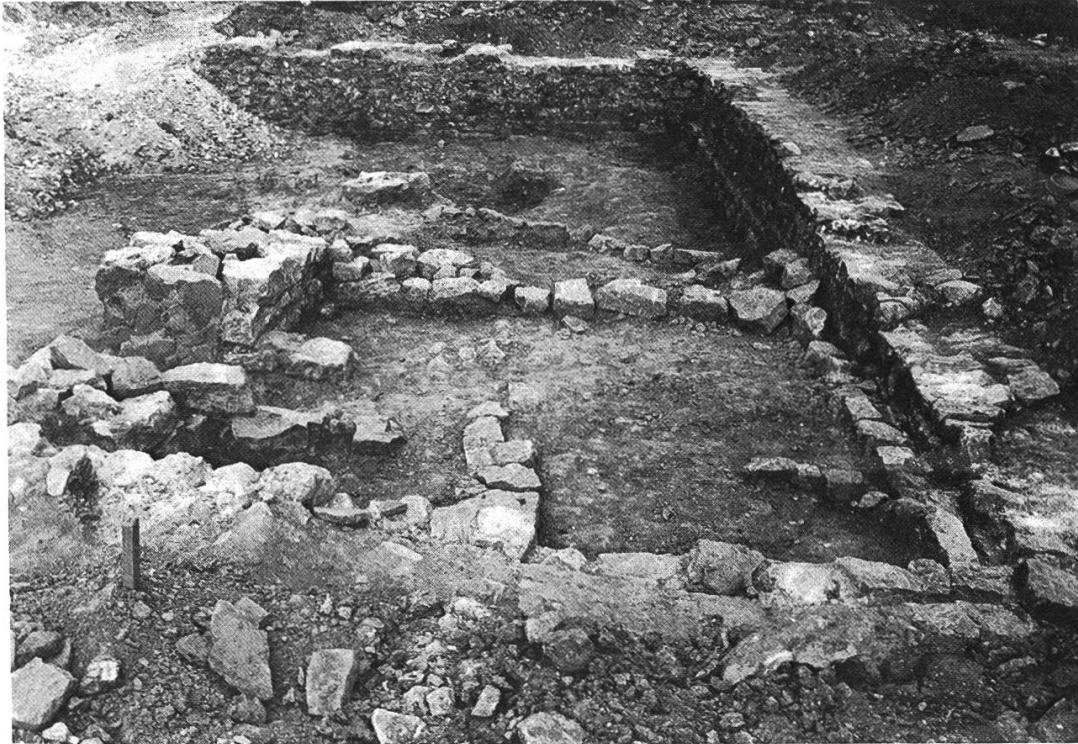
Abb. 2: Der im benachbarten Grundstück freigelegte Bereich des Hauses. Links oben kann man erkennen, dass der in der Strassentrasse liegende Teil bereits wieder mit Kies zugeschüttet ist.

Nach einer ferienbedingten Unterbrechung legten wir dann im September und Oktober den im angrenzenden Grundstück liegenden Gebäudeteil frei (Abb. 2).

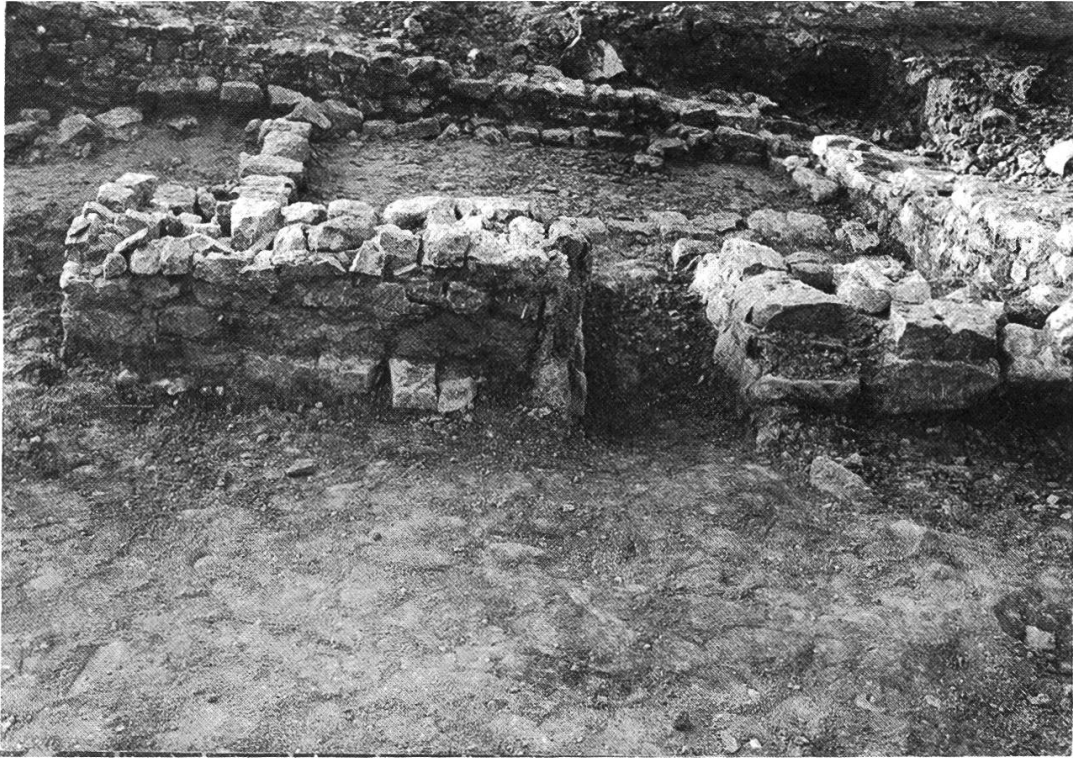
Abb. 3: Der Bereich des Brennofens, in den ein mit Sandsteinplatten eingefasster Heizkanal führt.

Zu unserer Überraschung trafen wir bald auf einen Heizkanal aus Sandstein, der in einen ziemlich grossen Raum führte (Abb. 3).

G. Fingerlin schreibt zu diesem annähernd quadratischen Gebäude und dem Befund: «In einer Ecke war ein grösserer Brenn- oder Schmelzofen eingebaut, vom dem sich leider nur die untersten Fundamentlagen, der Heizkanal aus Sandsteinen und Bruchstücke der hartgebrannten Lehmauskleidung oder Abdeckung fanden. Zahlreiche Schlacken,

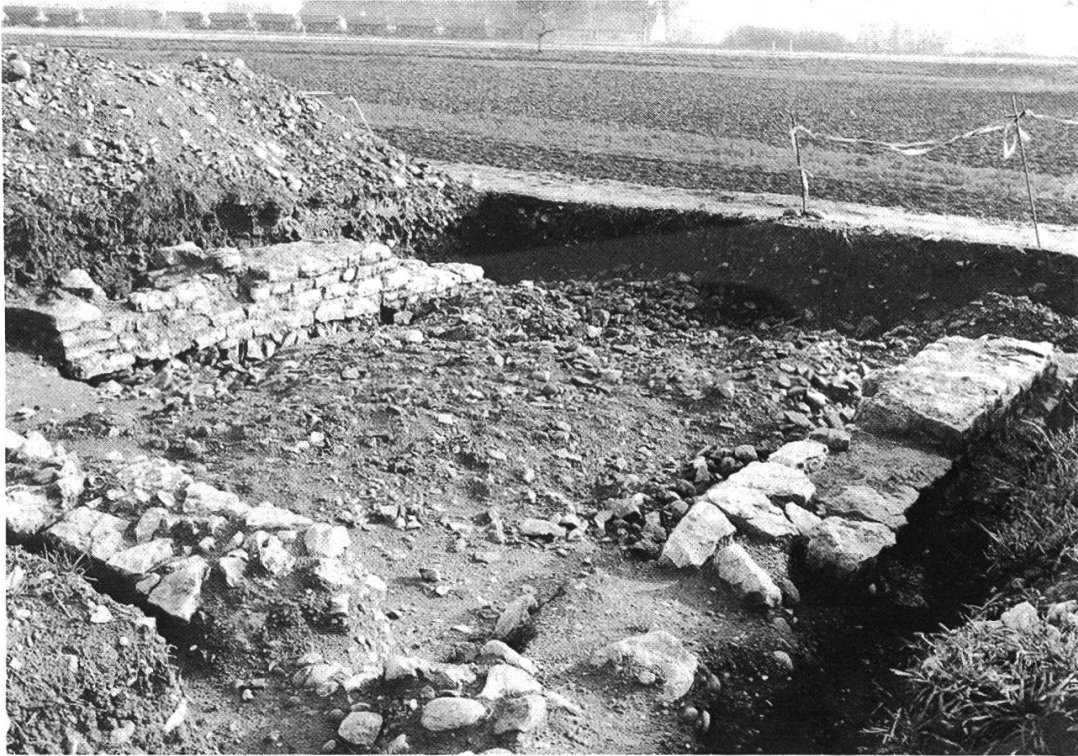
Abb. 6: Das römische Ökonomiegebäude im Beuggener Gewann «Steinacker» nach seiner vollständigen Freilegung. Die Südseite des Baues ist bei den Baggerarbeiten für die Rheinfelder Abwasserleitung zerstört worden.

Am 29. August 1987 begannen wir dann mit der Untersuchung des Geländes. Dabei stiessen wir schon am ersten Tag auf zwei Mauern, die etwa 60 cm breit waren. In den nächsten Wochen wurde dann das Gebäudfundament, soweit es noch vorhanden war, freigelegt, wobei sich die Schwierigkeit ergab, dass dieses z. T. unter einem geteerten Strässchen lag. Nachdem die Stadt Rheinfeldern einer Abtragung des Strassenkörpers zugestimmt hatte, zeigte sich, dass die im Südosten gelegene Gebäudemauer durch die Kanalisationsarbeiten zerstört worden war. Aus diesem Grunde konnte die Länge des etwa 5,30 m breiten Baues nicht mehr genau bestimmt werden. Diese wird aber nicht viel mehr als 8 m betragen haben, denn die von uns festgestellten rund 7 m langen Mauern können wegen einer dortigen Geländekante nur etwa einen Meter länger gewesen sein (Abb. 6).

Mit einem Grundriss von ca. 8 x 5,30 m war das Gebäude relativ klein, so dass es sich nach Ansicht G. Fingerlins um ein Ökonomiegebäude gehandelt hat. Dafür sprechen auch der tennenartige Fussboden und der einfache Wandverputz. Überraschend — und natürlich auch enttäuschend — war für uns das fast völlige Fehlen von Fundgegenständen. Ausser einigen Balkennägeln fanden wir weder Handwerksgerät noch irgendwelche Keramikreste.

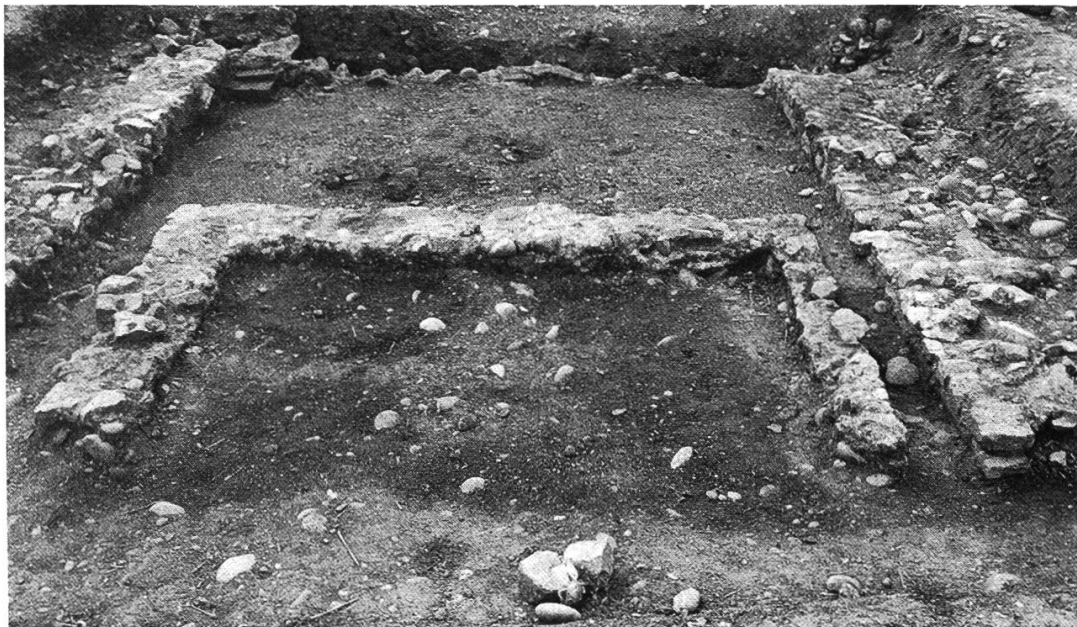
Abb. 9: Die noch am besten erhaltene Südostecke des Gebäudes. Die Funktion der hier gelegenen Räume kann nicht mehr genau bestimmt werden.

Nachdem wir die Fundamente von zwei Seitenmauern des Gebäudes z.T. freigelegt hatten, übernahm das Landesdenkmalamt die Grabung. Dabei wurden noch vier weitere Münzen, zahlreiche Keramikstücke sowie Fibeln, Ringe und Werkzeuge gefunden. Leider waren aber die Fundamente der zwei anderen Seiten des Gebäudes schon so sehr zerstört, dass sich der Grundriss nicht mehr vollständig rekonstruieren liess (Abb. 9).

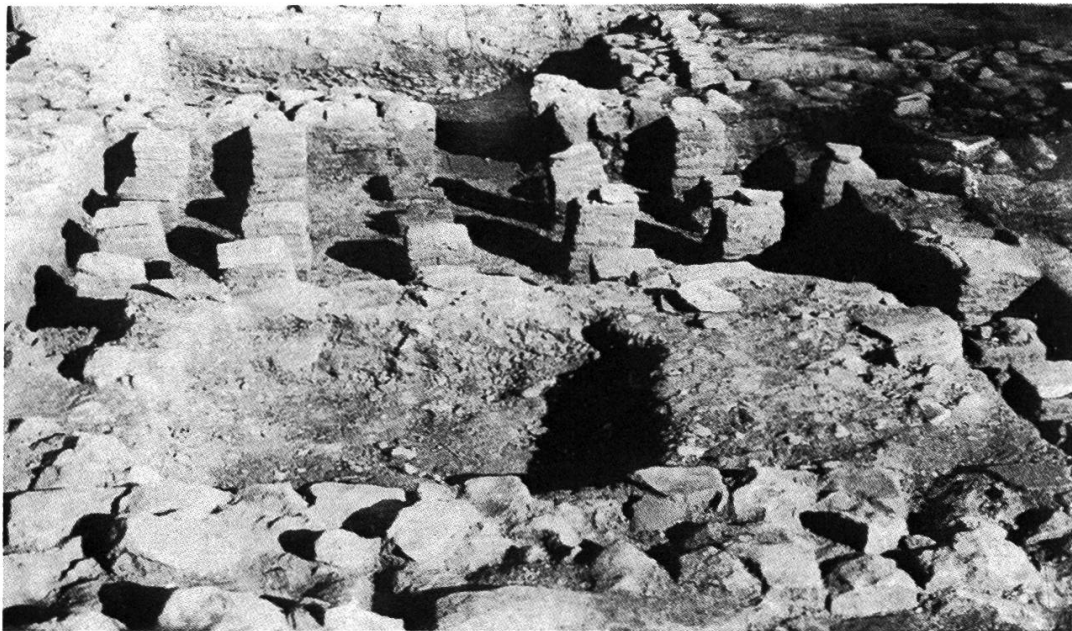
Abb. 10: Ein Teil des römischen Bades von Warmbach. Dieser Raum mit den Hypokaustpfeilern diente als Heisswasserbad, das vom dahinter gelegenen Raum aus beheizt wurde. Ganz im Vordergrund das massive Fundament einer Wasserwanne.

Auf dieses römische Gebäude wies eine Streuung von Ziegelfragmenten und Bruchstücken hin, so dass G. Fingerlin eine Grabung für erfolgversprechend hielt. Deshalb begannen wir Anfang August mit der Anlegung von zwei Suchschnitten, wovon einer die Grundmauern des vermuteten römischen Gebäudes traf. In den folgenden Wochen legten wir dann in einer Flächengrabung die Mauern frei und gruben anschliessend noch zwei sehr gut erhaltene Räume aus. Dabei erwies sich der im Ostteil gelegene kleinere Raum als Heizraum, von dem aus durch eine Maueröffnung (Praefurnium) das westlich anschliessende Heisswasserbad (Caldarium) erwärmt wurde. In diesem befinden sich 29 Hypokaustpfeiler, die z. T. noch bis zu neun Lagen erhalten sind, sowie das massive Fundament einer Wasserwanne (Abb. 10).
