Heidenweg 12 – das vorletzte Riegelhaus in Möhlin

Cecilie Gut

Die archäologische Untersuchung

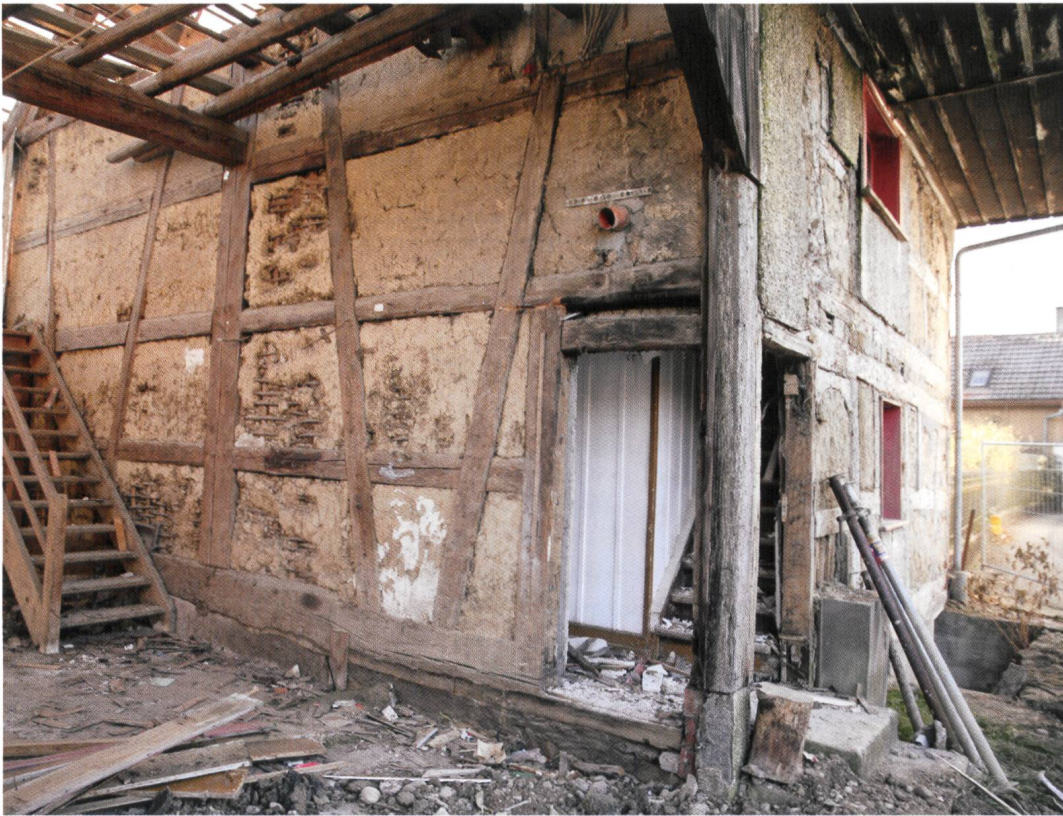
Abb. 4
Nordwestfassade und
Trennwand zwischen
Wohntrakt und Tenne
während des Ab-
bruchs. Während die
Nordfassade stock-
werkweise abgebun-
den war, wies die
Trennwand durchge-
hende Ständer auf.

Kernbau wurde von einem Sparrendach mit liegendem Dachstuhl aus der Bauzeit überspannt. Andreaskreuze zur Stabilisierung waren keine vorhanden. Mithilfe von Aufschieblingen wurde von Anfang an die Dachtraufe nach aussen gezogen. Die beiden Stockwerke waren separat abgebunden (stockwerkweise Abzimierung), während die Trennwand zwischen Tenne und Wohntrakt durchgehende Ständer aufwies (Merkmale des geschossweisen Abbundes. Abb. 3 und 4). Das Balkengerüst folgte einem einfach gehaltenen Muster, das vor allem für die Fachwerk-

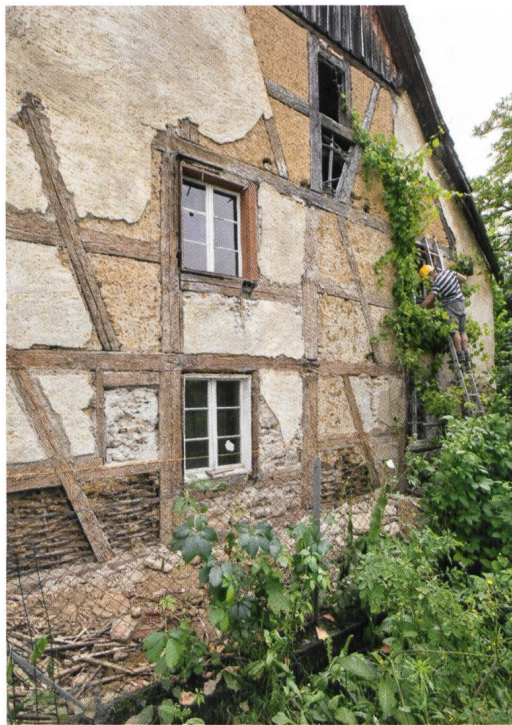
Abb. 5
Die Südwestfassade.
Unter dem Verputz
kam das Riegelwerk
mit den verschiedenen
Arten von Aus-
fachungsmaterialien
zum Vorschein.

bauten im Sundgau charakteristisch ist (Abb. 5). Ornamentale Ausgestaltungen des Holzgerüsts konnten keine beobachtet werden. Die Ausfachung der Wände bestand aus lehmverstrichenem Flechtwerk. Bei Reparaturen oder Umbauten war das Flechtwerk durch Bruch- und Ziegelsteine ersetzt worden.

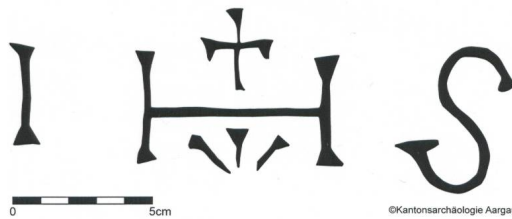
Abb. 6
Abrieb von «IHS» mit
Kreuz und drei Nägeln.
Das Jesusmonogramm
war in den Sturz der
Korbogentür
eingeschnitzt.

Das Bauernhaus wurde von der Nordwestseite her betreten. Der Korbbogeneingang führte einst direkt in die Küche. Der hölzerne Sturz der Tür trug ein sorgfältig geschnitztes Jesusmonogramm. Es sollte das Haus wohl segnen und schützen (Abb. 6). Ausserdem war oberhalb der Tür die Aufschrift «No. 42» auf das Stockrähm aufgemalt (Abb. 7). Dabei könnte es sich um die einstige Brandassekuranznummer gehandelt haben, eine der ältesten notabe-

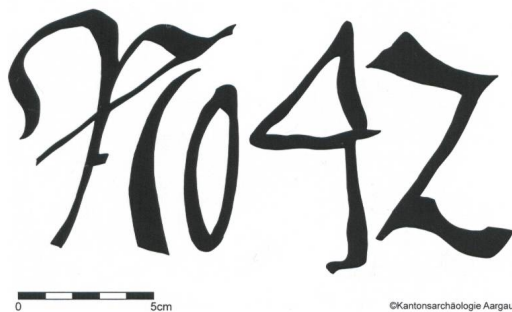
Abb. 7
Abrieb von «No 42».
Die Brandversiche-
rungsnummer war auf
das Stockrähm
oberhalb der Tür
aufgemalt. Die
obligatorische
Brandversicherung
wurde Mitte des 18. Jh.
von Kaiserin Maria
Theresia eingeführt.

ne, denn im Fricktal wurde die Brandversicherung bereits Mitte des 18. Jahrhunderts unter Kaiserin Maria Theresia eingeführt.⁴ Der offene Herd befand sich küchenseitig in der Mitte des Wohntrakts. Entsprechend russgeschwärzt war der Dachstuhl über dem Wohntrakt. Vom Herd aus konnte der Kachelofen in der Stube beheizt werden. Ungeklärt blieb, wie die Bewohner ins Obergeschoss gelangten. Entweder führte eine Treppe vom Innern des Wohntrakts oder von der Tenne aus über eine Laube in die oberen Kammern.

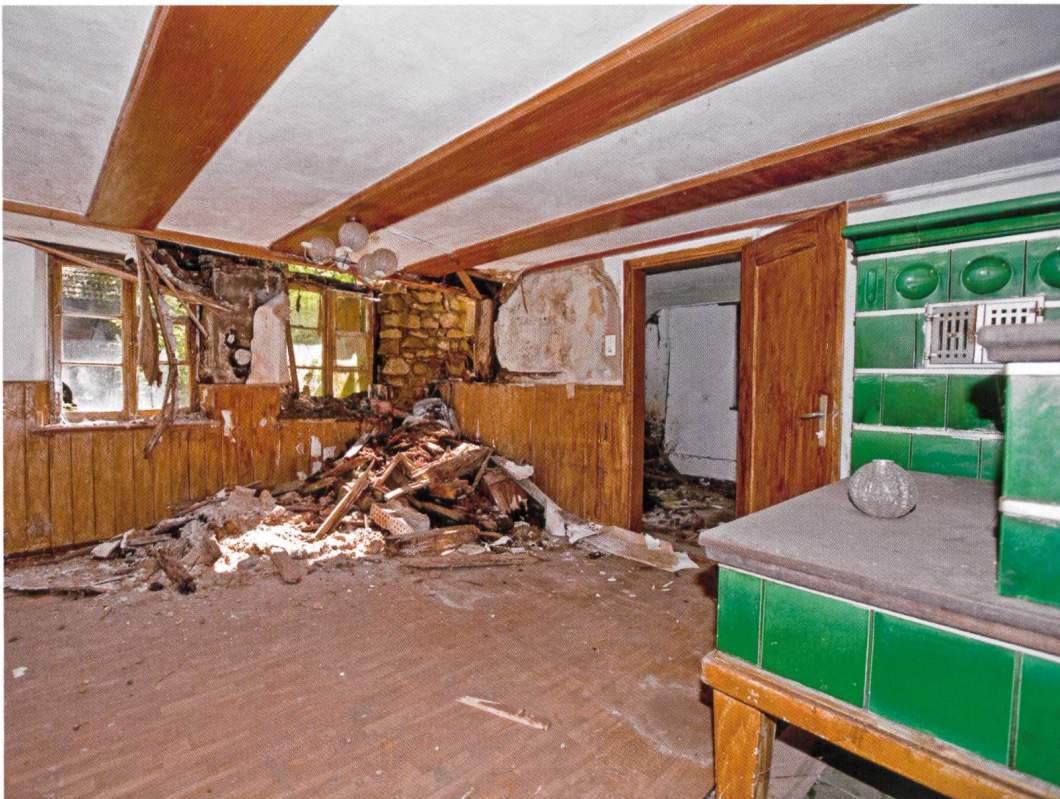
Abb. 9
Das Wohnzimmer mit der neuen Bruchsteinfassade aus dem 19. Jh. und dem modernisierten Kachelofen (Ansicht von Norden). Jahrelanger Wassereintritt durch das beschädigte Dach brachte in den letzten Jahrzehnten das Balkengerüst über dem Wohntrakt zum Einsturz.

Im Zuge der Umbauten erfolgte vermutlich auch die Vergrösserung von Stube und Nebenstube. Sie erhielten eine klassizistische Bruchsteinfassade mit grossen, biedermeierlichen Fenstern, die einen Meter vor die alte Fassadenflucht gesetzt wurde (Abb. 9). Der vorspringenden Stubenfassade wurde eine hölzerne Laube aufgesetzt, die direkt vor die originale Riegelwand des ersten Obergeschosses gestellt wurde (Abb. 10). Der Zugang zur Laube befand sich in der Tenne.

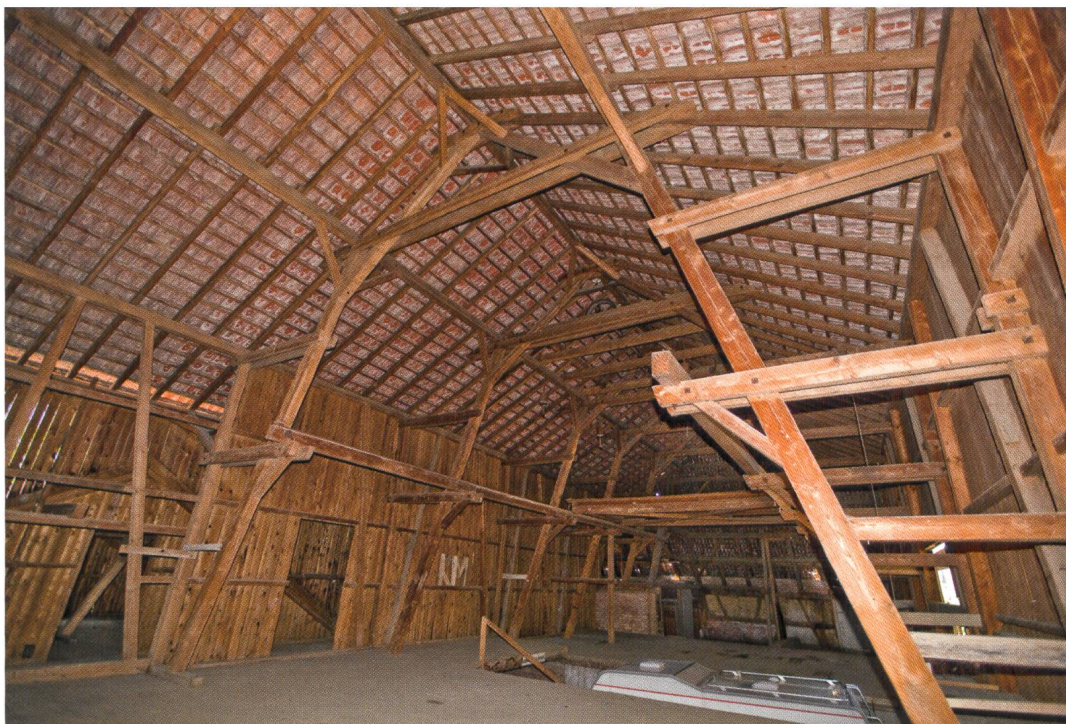
Abb. 12
Die moderne Scheune
(Obergeschoss). Im
Hintergrund ist der
geöffnete Ökonome-
trakt des Fachwerk-
hauses zu sehen
(Ansicht von Osten).

Mitte des 20. Jahrhunderts wurde dem Ökonomietrakt eine voluminöse Scheune angefügt (Abb. 12). Für diesen südseitigen Anbau mussten die gesamte Rückseite des Ökonomieteils und Teile des Dachstuhls entfernt werden. Erhalten geblieben sind nur die Dachstuhljoche. Gleichzeitig wur-

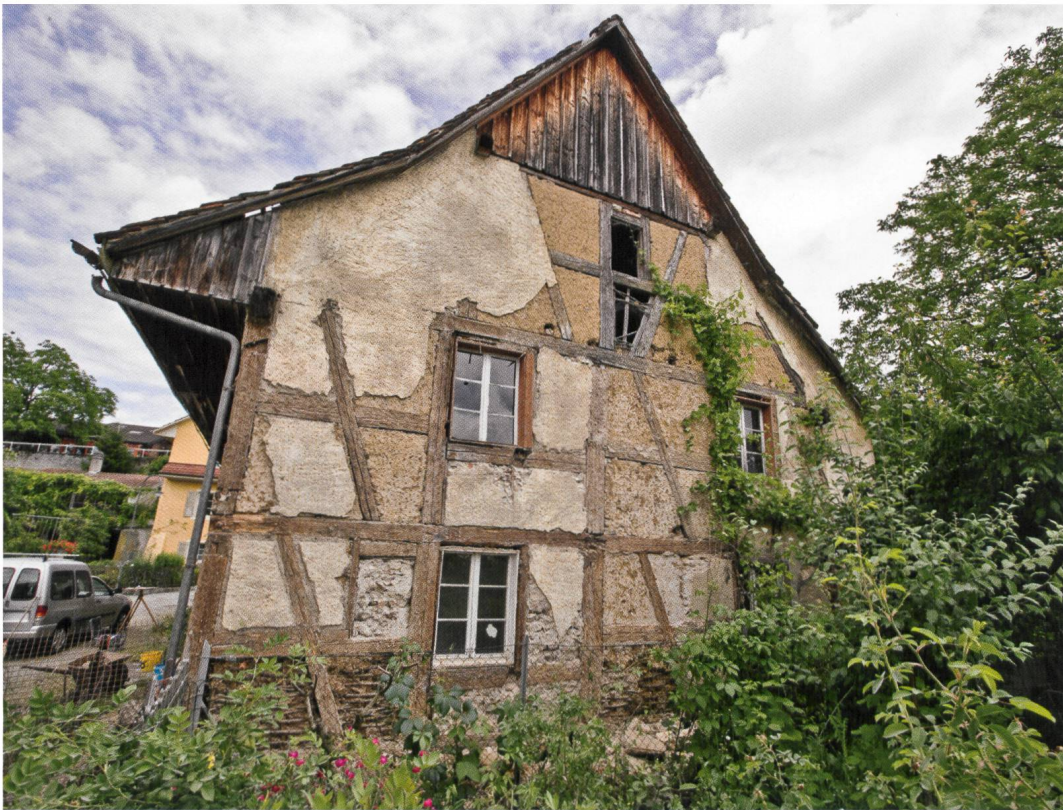
Abb. 13
Die intakte Südwest-
fassade, nachdem der
Verputz grösstenteils
abgeschlagen worden
ist.

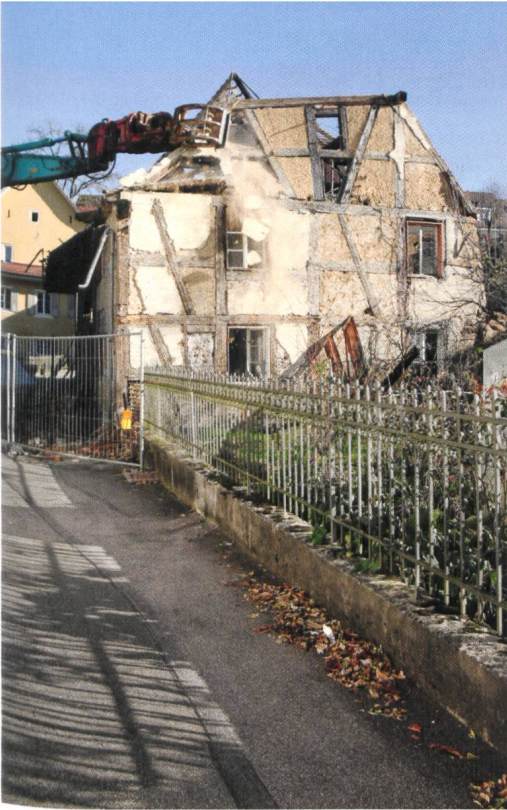
Abb. 14
Der Bagger knabbert
am Fachwerkgiebel der
Südwestfassade (am
Abbruchtag im
Dezember 2013).

Leider litt die Stabilität des Holzgerüsts in den letzten Jahren unter stetem Wassereintritt durch das schadhafte Dach, sodass die Südostwand des Wohntrakts einstürzte. Im Dezember 2013 wurde das Kleinbauernhaus am Heidenweg 12,

einer der letzten Riegelbauten in Möhlin, zugunsten einer modernen Neubausiedlung innerhalb weniger Stunden abgerissen (Abb. 13–15).

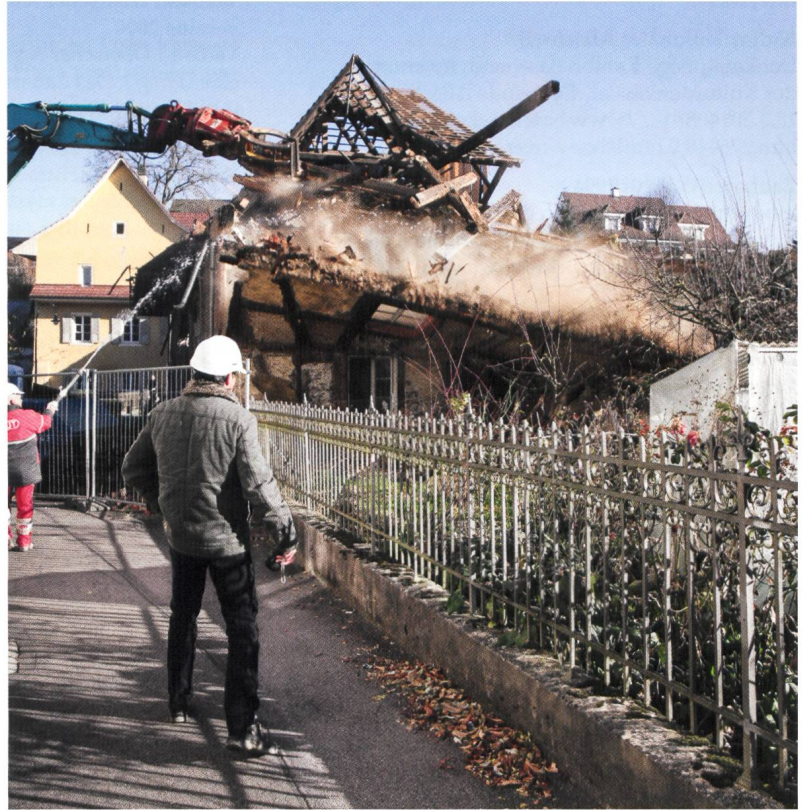
Abb. 15
Die südwestliche
Fachwerkwand stürzt
ein (am Abbruchtag im
Dezember 2013).
