Der Neubau der Pfarrkirche Herznach 1691/92 beziehungsweise 1718/19 im Spiegel der zeit- genössischen Visitationsberichte

Edith Hunziker

Einleitung

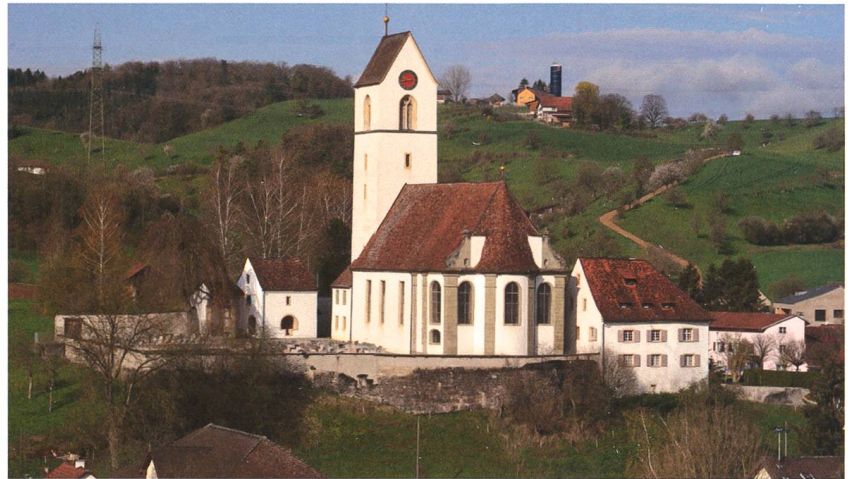
Abb. 1
Gesamtansicht des Herznacher Kirchhofs von Südosten mit der Pfarrkirche St. Nikolaus als Herzstück der gut erhaltenen Baugruppe.

Die Pfarrkirche St. Nikolaus, die als Zentrum des intakten Pfarrhofs prominent auf einem Hügelsporn aufragt (Abb. 1), ist das Wahrzeichen Herznachs. Innerhalb der Forschungsarbeiten zum Buchprojekt «Die Kunstdenkmäler des Kantons Aargau, Band X, Der Bezirk Laufenburg» wurde 2015 auch die Bau- und Ausstattungsgeschichte der Pfarrkirche St. Nikolaus von Herznach untersucht. Die Ergebnisse der Recherchen am Bauwerk und in zahlreichen Archiven werden bald im erwähnten Kunstdenkmälerband vorgestellt werden. Herausgeberin des Werks, dessen Erarbeitung der Kanton Aargau aus Mitteln des Swisslos-Fonds finanziert, wird die Gesellschaft für Schweizerische Kunstgeschichte (GSK) sein. In der GSK-Publikationsreihe «Schweizerische Kunstführer» erschien 1985 bereits der vom damaligen Denkmalpfleger Peter Felder verfasste Kunstführer «Pfarrkirche St. Nikolaus Herznach AG». Er liegt nach wie vor in der Kirche auf und bietet einen guten, aber sehr knappen Überblick über Baugeschichte und Ausstattung des Gotteshauses, der noch weitgehend seine Gültigkeit hat.

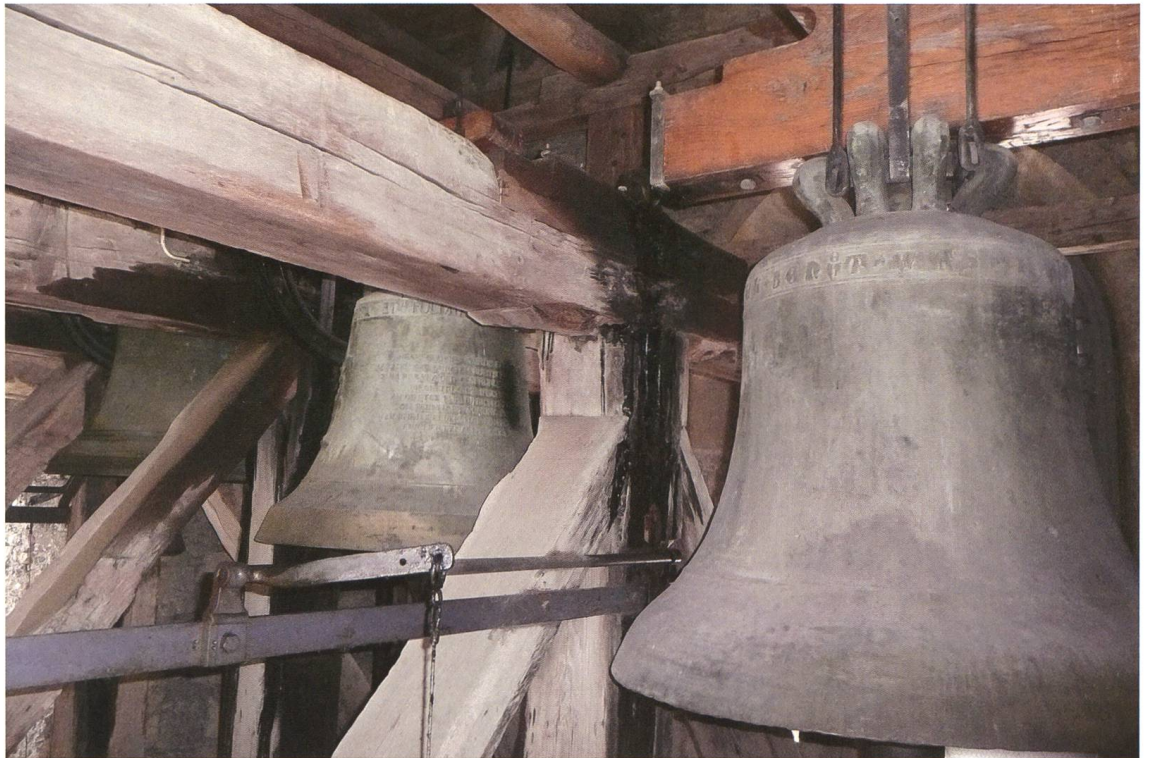
Abb. 4
Mitte des 17. Jh.
hing im Herznacher
Kirchturm nur
noch eine Glocke.
Diese Glocke aus
dem 13./14. Jh. ist noch
heute vorhanden
(Vordergrund) und mit
einem Durchmesser
von 117 cm die grösste
im bestehenden
dreistimmigen Geläut.

Die Visitation 1648 berichtet von vier Altären (ohne Nennung der Patrozinien), die neu zu weihen seien (*quatour altaria reconcilienda*). Zudem sind drei Glocken und die Uhr entwendet worden. Nur die grosse Glocke (Abb. 4) ist noch vorhanden.⁵

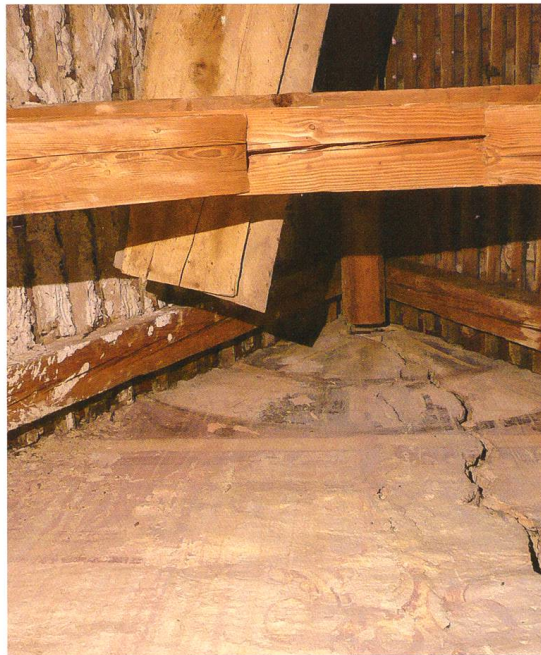
Abb. 6
Im Giebeldreieck des Dachs über dem Kirchenschiff ist kürzlich der Rest eines Zifferblatts entdeckt worden. Es ist an der Ostseite des Glockenturms aufgemalt und gehörte zur kurz nach 1654 erworbenen Turmuhr.

Die 1654 noch fehlende Turmuhr ist einige Jahre später tatsächlich erworben worden und steht (Abb. 5), da 1945 durch ein neues Werk ersetzt, heute funktionslos im Glockenturm. Auch ein Rest des an der Turmostseite aufgemalten grossen Zifferblatts dieser Turmuhr hat sich erhalten. Es wurde 1691/92 beim Bau des heutigen Kirchenschiffdachs mehrheitlich verdeckt. Der untere Rand des bunt bemalten Zifferblatts (Abb. 6) ist im Giebeldreieck noch zu erkennen.

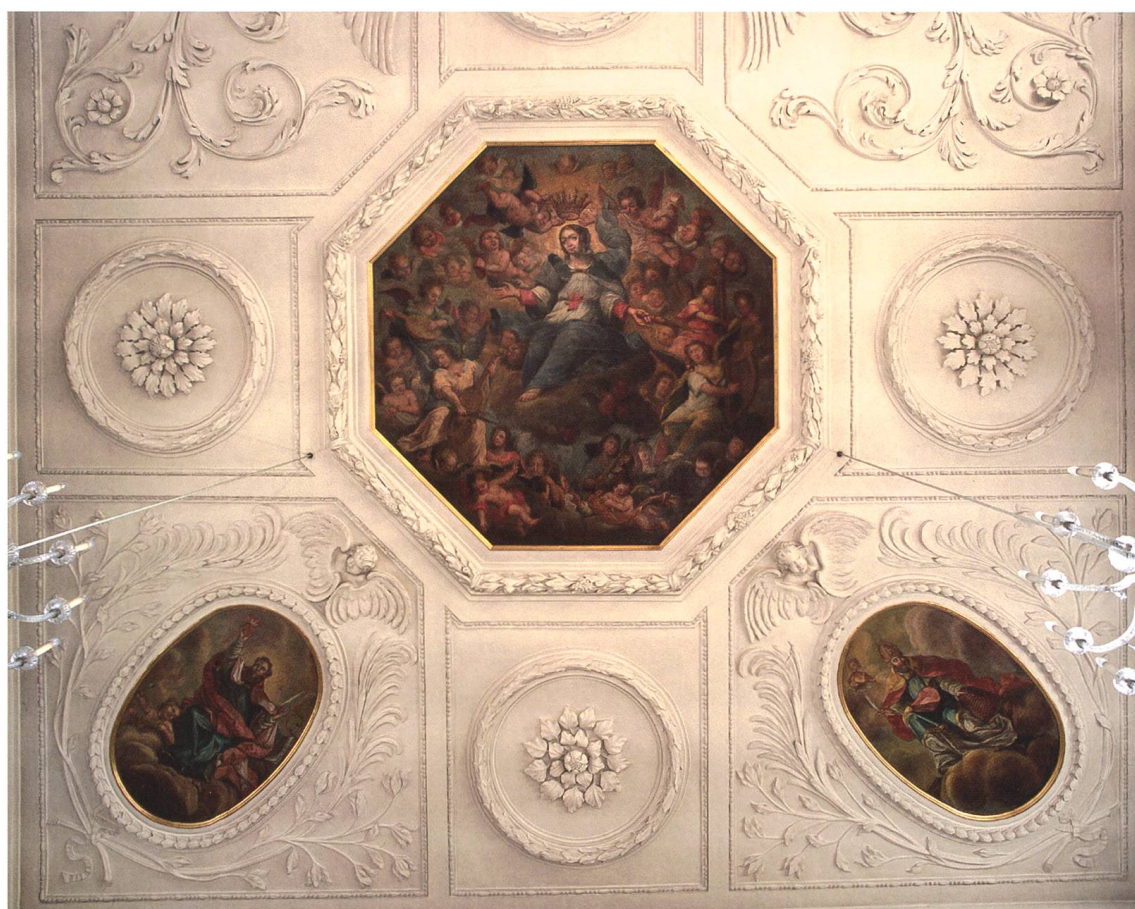
Abb. 9
Stuckdecke im
Kirchenschiff von
Giovanni Giacomo
Neuroni aus Lugano.
Das achteckige
Deckengemälde stellt
die Krönung Mariens
zur Himmels-
königin dar.

vanni Giacomo Neuroni die heute noch vorhandene kraftvolle Stuckierung des Kirchenschiffs (Abb. 9). Im gleichen Jahr liefert Schreinermeister Johannes Pfeiffer aus Säckingen die Wandvertäfelung und das Gestühl, von dem sich die geschnitzten Wangen erhalten haben.

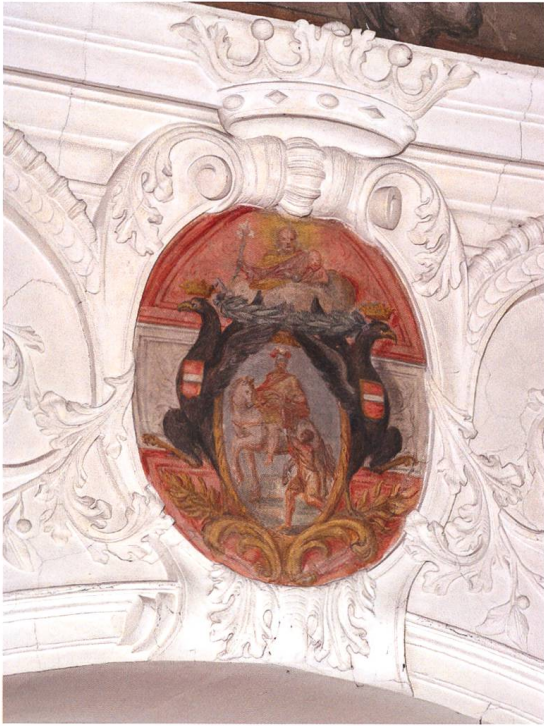
Abb. 15
Innenseite des Chorbogens. Das gemalte Wappen des Chorherrenstifts Rheinfelden, das sich mit einem fixen Betrag an der Errichtung des Chors beteiligte, ist von einem reichen Stuckrahmen eingefasst. Das zentrale Medaillon mit dem hl. Martin als Mantelteiler wird umklammert von einem Adlerpaar mit Herzschilde Österreichs. Über dem bekrönenden Lorbeerkrantz der hl. Joseph mit dem Christuskind.

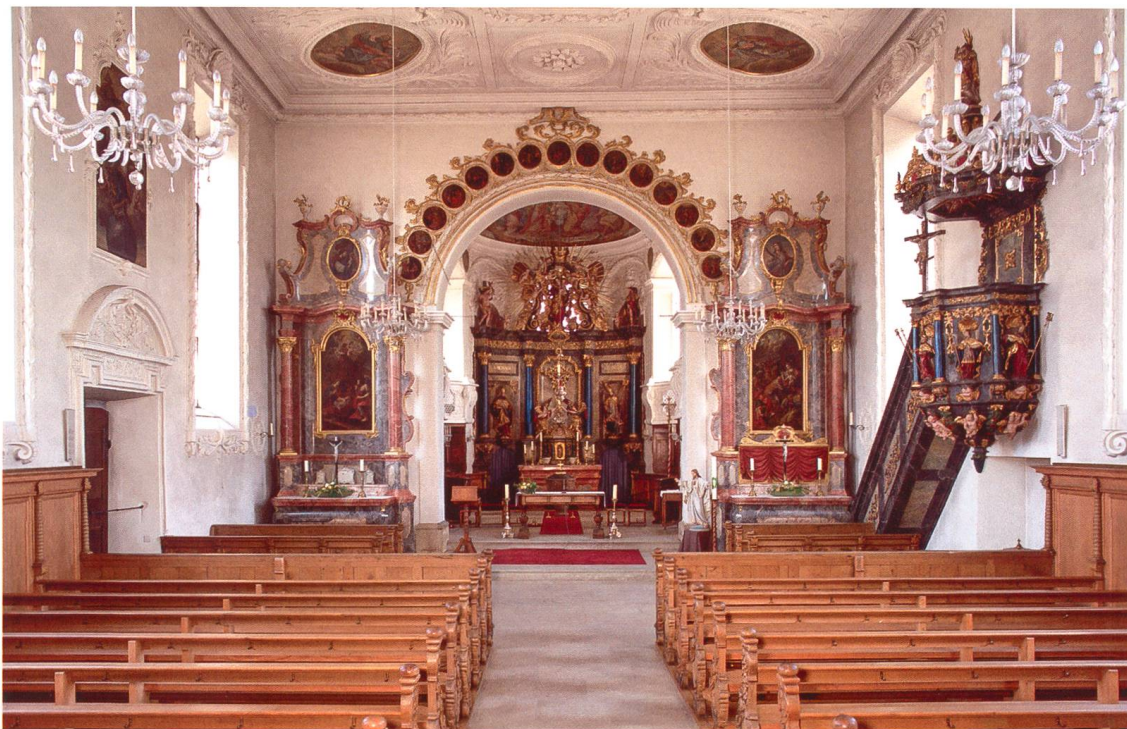
Abb. 16
Inneres nach Osten gegen den Chor, der 1718/19, also erst rund 30 Jahre nach dem Bau des Kirchenschiffs, erstellt wurde.

nes neuen Chors getroffen und mit dem Bau sogar bereits begonnen. Er könne und wolle dies nicht dulden. Daher weise er ihn an, die Angelegenheit kommissarisch zu untersuchen, den Pfarrer zur Rechenschaft zu ziehen und das in solchen Fällen Erforderliche in die Wege zu leiten. Tatsächlich setzt es nach der Untersuchung der Sache durch Weihbischof Johann Christoph Haus in einem mehrseitigen Schreiben eine geharnischte Rüge an die Dorfvorsteher, den Kirchmeier und den Pfarrer ab wegen Nichteinhaltung des Instanzenwegs und eigenmächtigen, unbotmässigen Vorgehens. Der Weihbischof berichtet, er habe genaueste Informationen eingeholt, insbesondere bezüglich *des so unbefüegten – undt höchst schimpfflich undternommenen neüwen chorbauws der pfarkirchen zue gedachtem Hertznacht.* Gerade der Pfarrherr, der sich doch mit den *bischöflichen oridinariatsrechten* bestens auskennen sollte, habe sich besonders schuldig gemacht. Doch lasse der Bischof gegenüber den Bittstellern Milde und Güte walten. Nach reiflicher Überlegung und wegen der *würcklichen schon gemachten kösten undt so weith angefangenem hauptwercks dises kostbaren bauws gleichwohlen, umb die ehr gottes desto mehrers zue befürdern* werde der Chorbau (Abb. 16) jetzt doch bewilligt.

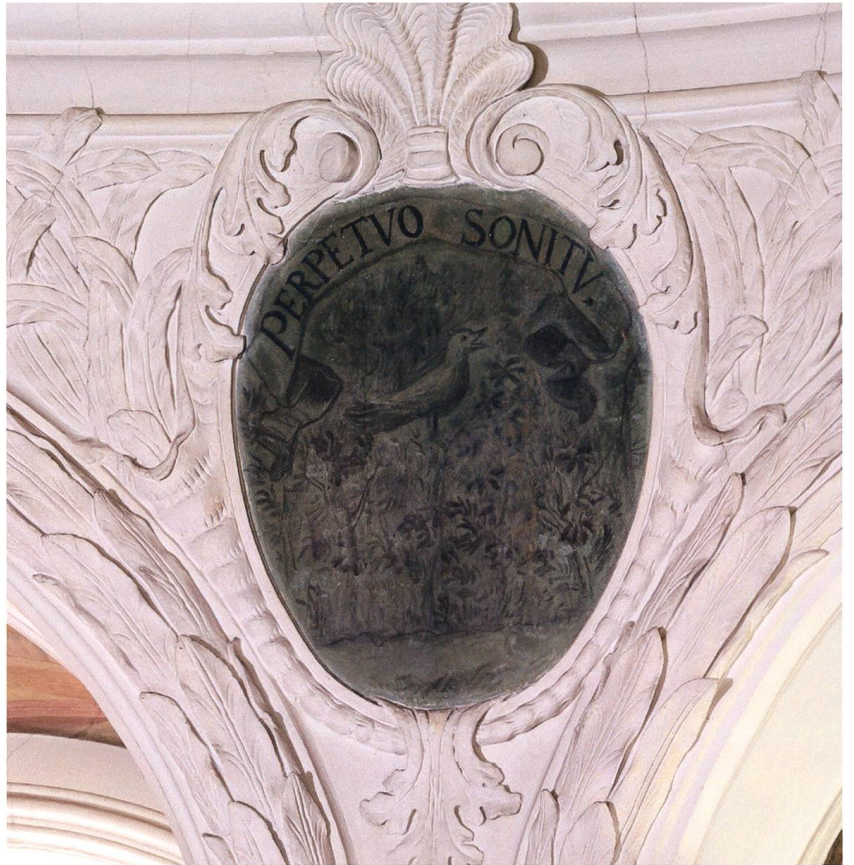
Abb. 22

Emblem am Kranzgesims des Chors. Das Bild zeigt einen singenden Vogel. Der lateinische Spruch («PERPETVO SONITV», mit ewigem Singen) rühmt den Kirchenpatron für das unermüdliche Bekennen seines Glaubens.

Bei den erwähnten symbolischen Darstellungen handelt es sich um die bisher fast unbeachtet gebliebenen, von Stuckkartuschen gerahmten Bilder am Hauptgesims des Chors. In ihnen sind kurze lateinische Sprüche mit Darstellungen von Gegenständen oder Tieren kombiniert. Es sind sogenannte Embleme, die jeweils ein Motto in Form eines lateinischen Sinnspruchs und ein allegorisches Bild zu einer Art Bildrätsel vereinigen. Die Mehrzahl dieser Embleme bezieht sich auf christliche Tugenden, die in zeitgenössischen Schriften direkt mit dem hl. Nikolaus in Verbindung gebracht wurden. So steht etwa ein geöffneter Granatapfel mit dem Spruch *QVOD HABEO LARGIOR* (was ich
