Assemblée annuelle 2009 du Groupement suisse de la géologie de l'ingénieur SFIG-GSGI, 11 septembre 2009, Brienz

3. Analyse de danger, objectifs de protection et mesures (Trachtbach)

4. Excursion: ouvrages de retenue dans le Trachtbach

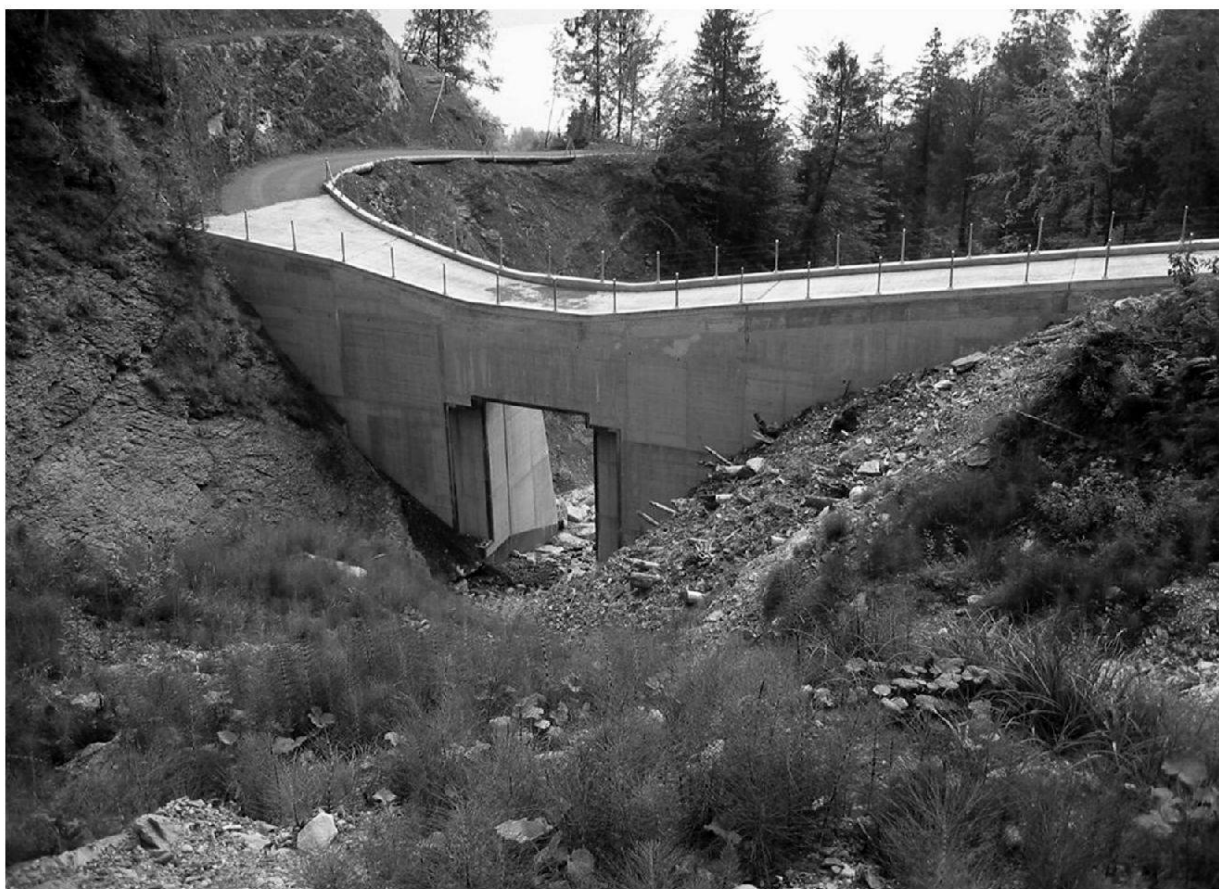
Fig. 1: Barrage filtrant en béton armé à l'aval immédiat de la zone instable à Hinter Ritzgraben.

- un dépotoir avec barrage filtrant en béton armé à l'aval immédiat de la zone instable (Hinter Ritzgraben, fig. 1),

L'après-midi a permis à P. Wyss (m+w Bauingenieure AG) et à U. Gruner (Kellerhals + Haefeli AG) de présenter sur le terrain les principales mesures réalisées sur le Trachtbach. Le barrage à Hinter Ritzgraben (fig. 1) et le filet à Vorder Ritzgraben (fig. 2) ont particulièrement impressionné les participants par leurs dimensions, leur mode de fonctionnement et par les contraintes constructives qui ont dû être respectées.

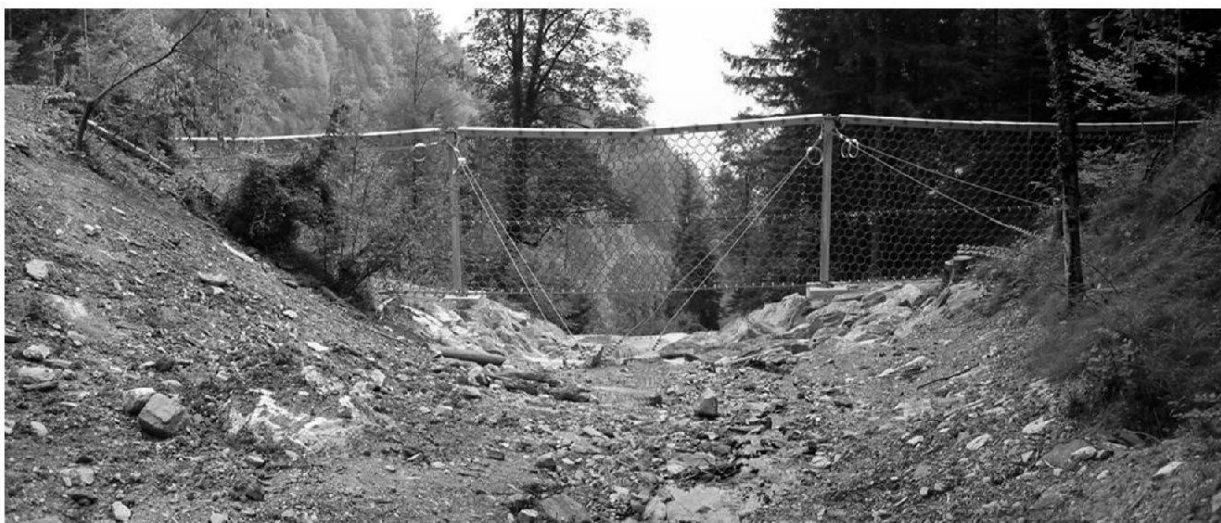
Fig. 2: Filet dynamique de retenue contre les laves torrentielles à Vorder Ritzgraben.

- quatre filets dynamiques de retenue contre les laves torrentielles (fig. 2).
