Artikel: Gefahrenmanagement der Murgänge im Spreitgraben, Guttannen

Gefahrenmanagement der Murgänge im Spreitgraben, Guttannen

Daniel Tobler¹, Isabelle Kull², Nils Hählen³

Stichworte: Murgang, Gefahrenmanagement, Modellierung, Frühwarnsystem, Prognose.

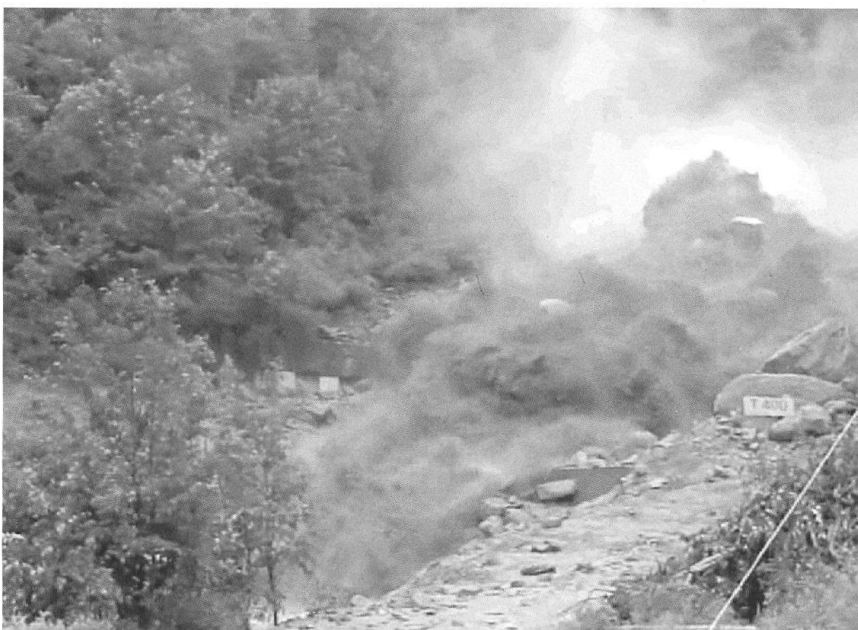
Fig. 4: Grosse Murfront vom 23. Juli 2010 (Hählen 2012a).

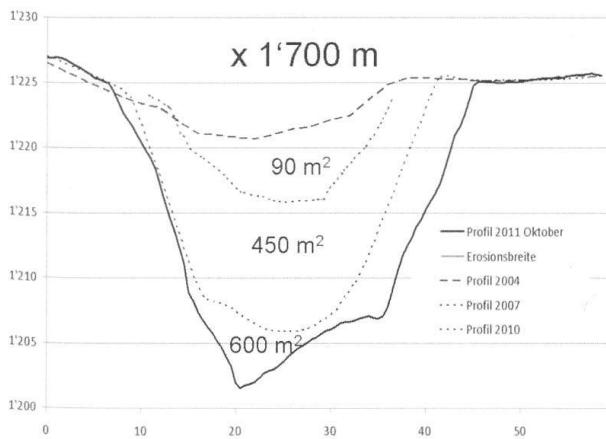
Fig. 5: Erosionsentwicklung im Gerinne im Gebiet Sattel auf 1'200 m ü. M. (Hählen 2012a). Man beachte die Zunahme der Gerinnebreite durch Böschungsrutschungen als Folge der starken Tiefenerosion.

Durch die Ereignisse 2011 wurden gesamt-haft 260'000–300'000 m³ Material in die Aare verfrachtet. Die Entwicklung der Gerinne-erosion ist in Figur 5 dargestellt.

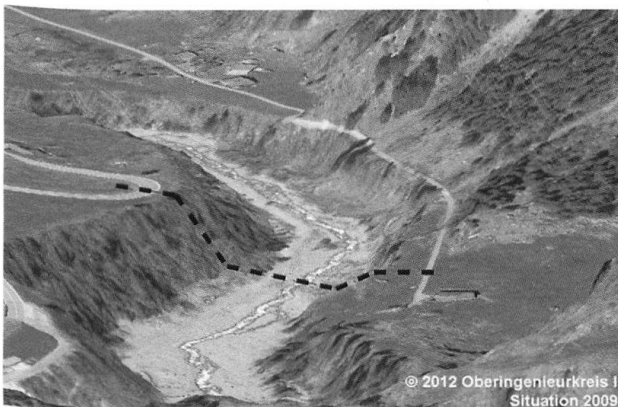
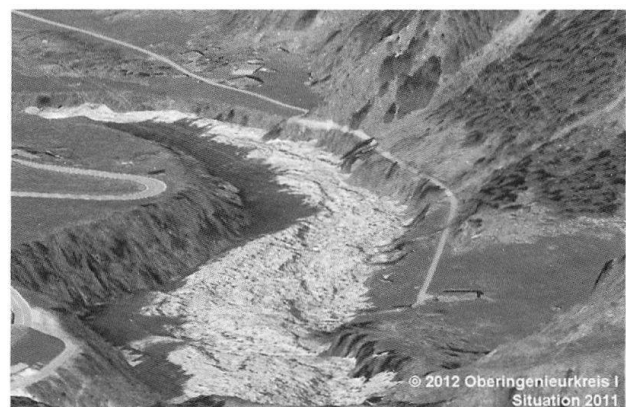
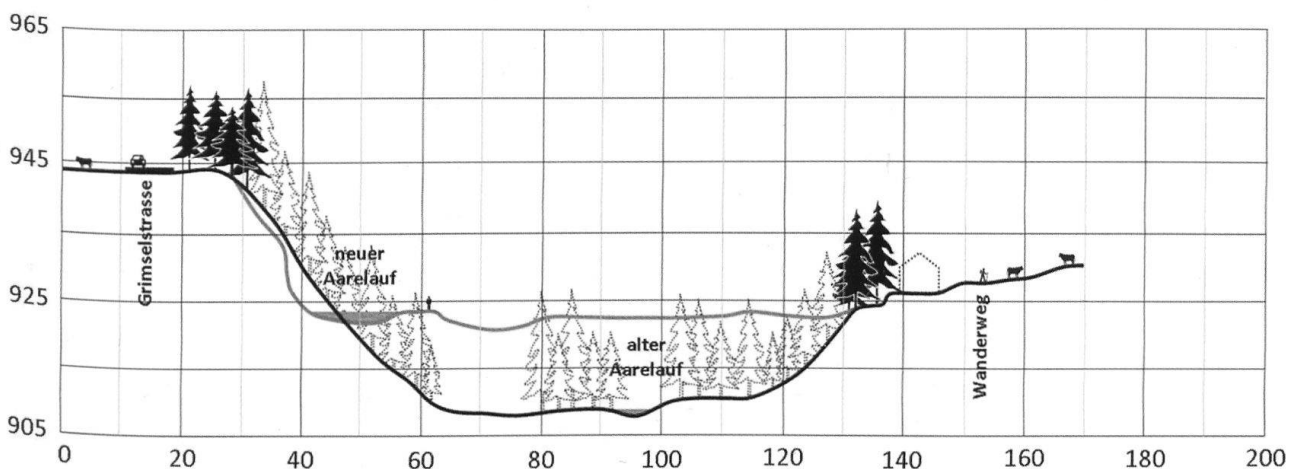
Fig. 6: Geschiebeablagerungen im Aarebett: Zustand 2009 [links] und 2011 [rechts], dargestellt im Orthofoto [oben] sowie im Querprofil im Bereich Aegersteinkurve [unten] (Hählen 2012b).

Die Kantonsstrasse (Lawinengalerie), die internationale Gasleitung zwischen Deutschland und Italien sowie einzelnen Häuser liegen im Einflussbereich der Murgänge des Spreitgrabens und bilden somit das Schadenpotenzial (Situation Fig. 1). Zwischen 2009 und 2011 wurde die Gasleitung an zwei Lokalisationen durch Murgänge und Hochwasser gefährdet; bei der Querung des Spreitgrabens im Bereich der Lawinengalerie sowie weiter talauswärts bei der ARA. Während der Wintermonate 2010/2011 wurde die Leitung im Bereich der Einmündung des Spreitgrabens in die Aare auf die orographisch rechte Talseite verlegt. Dort scheint sie mittelfristig sicher zu sein (Tobler et al. 2012). Das Wohnhaus unmittelbar gegenüber der Einmündung des Spreitgrabens in die Aare wurde bereits im Jahre 2010 aufgegeben und abgerissen (Fig. 6).

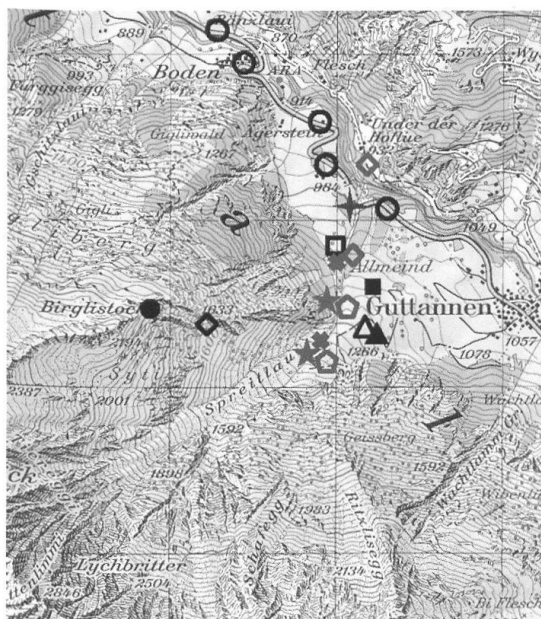
Fig. 8: Darstellung der verschiedenen Elemente des Monitoring- und Alarmsystems im Sommer 2012.

Durch die Existenz des enorm grossen Schadenpotenzials besteht heute ein umfangreiches, hoch technologisiertes Monitoring- und Alarmsystem (Fig. 8). Das ursprüngliche, einfache Überwachungssystem (Tobler et al. 2010) wurde zu einem umfassenden Frühwarn- und Alarmdienst für den Strassenbetrieb und die Baustellen im Unterlauf weiterentwickelt. Dieses muss hohe Anforderungen erfüllen. Es muss zuverlässig, redundant und wartungsarm sein sowie höchste Auslösesicherheit garantieren. Eine Kombination von Reissdrähten mit hochsensiblen Bewegungs- und Erschütterungs-

messgeräten bildet das Herzstück der Anlage. Die registrierten Signale werden mittels Funk auf die Alarmgeräte für Strassendienst, Werkbetreiber und Bevölkerungsschutz übermittelt. Messdaten und auch Kamerabilder können online via Internet jederzeit eingesehen werden, was eine wichtige Stütze des Gefahrenmanagements darstellt.
