Artikel: Das neue Sihlpostgebäude in Zürich : Architekten Gebrüder Bräm
Autor: [s.n.]
DOI: <https://doi.org/10.5169/seals-81893>

Sihlpost in Zürich
Architekten Gebrüder Bräm B.S.A., Zürich

Das neue Sihlpostgebäude in Zürich

Architekten Gebrüder Bräm B. S. A., Zürich

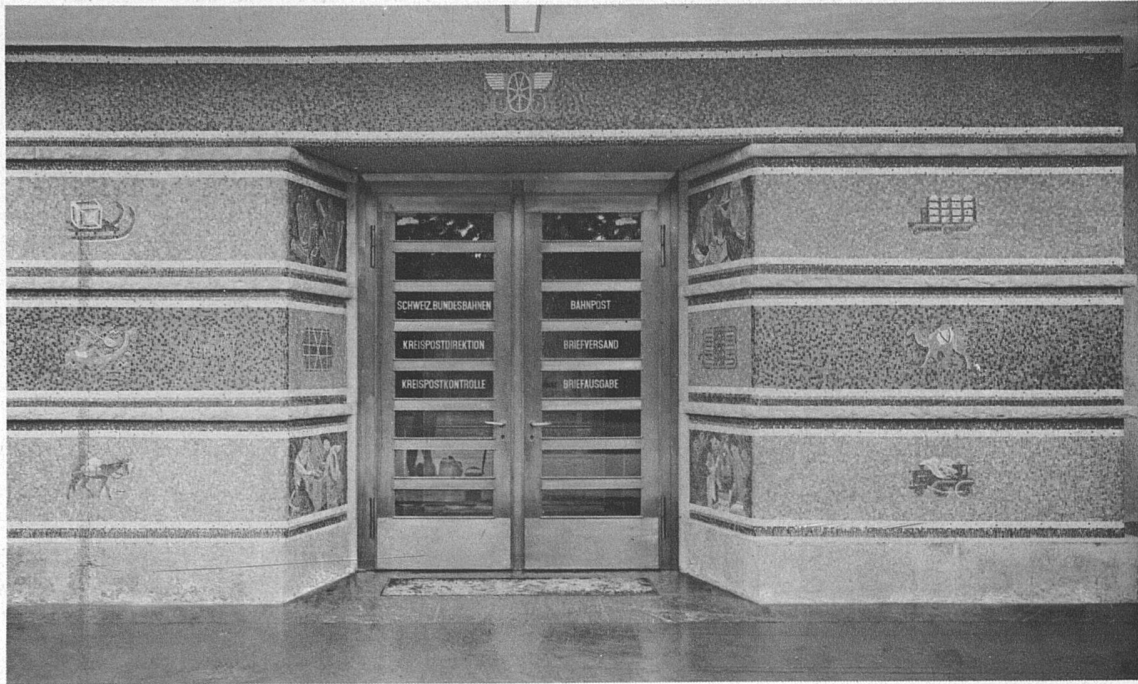
Eines der beiden Hauptportale nach der Kasernenstrasse

Mosaik entworfen und ausgeführt von Karl Rösch in Diessenhofen
Material: wetterfestes Steinzeugmosaik
