Artikel: "Les Saules", villa de M. F.Gallay, Collonge-Bellerive près Genève :
architecte Maurice Braillard
Autor: [s.n.]
DOI: <https://doi.org/10.5169/seals-86443>

«Les Saules», villa de M.
 F. Gallay, Collonge-Bellerive
 près Genève
 Maurice Braillard, architecte FAS
 Conseiller d'Etat, Genève

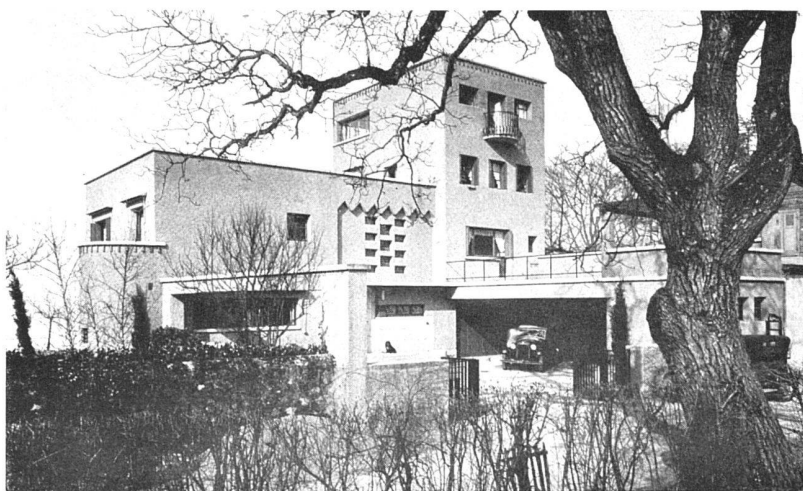
Villa «Les Saules» à Collonge-Bellerive
 Maurice Braillard, arch. FAS, Genève
 Façade sur le lac
 en bas: Façade d'entrée

La maison est située sur la rive gauche du lac Léman, non loin de Genève. Le bâtiment (aile Sud) existant déjà, il était à prévoir du côté Nord un agrandissement abritant une grande pièce d'agrément, ainsi que plusieurs chambres à coucher destinées aux maîtres et à la domesticité. Toute la construction a dû être faite en tenant compte des facteurs donnés: escalier, hauteur d'étage, etc. Au début, la construction existante ne devait pas être modifiée dans son aspect extérieur. Mais, par la suite, cette architecture, sans aucun caractère, s'est révélée si disparate dans l'ensemble, qu'il a fallu la modifier pour la mettre en harmonie avec le reste de la composition. Telle qu'elle existe actuellement, elle révèle, quant à la disposition du plan, une grave lacune: l'escalier resté à son emplacement primitif est trop excentrique par rapport à l'ensemble des locaux. Aussi envisage-t-on son déplacement plus au centre, ce qui assurera une meilleure organisation générale. Cette modification transformera complètement la physionomie du plan.

Matériaux de construction: Pour les murs: des éléments de ciment comprimés à trois matelas d'air; pour les dalles (poutres): le béton armé; les terrasses sont recouvertes de plastique à base de bitume protégées par les dallages en ciment; les escaliers extérieurs sont en granit du Mont-Blanc; les murs crépis avec fort grain.
