Wohlfahrtshaus der Adolf Feller AG., Horgen : Hans Fischli, Architekt BSA, Zürich

Zeitschrift: **Das Werk : Architektur und Kunst = L'oeuvre : architecture et art**

Wohlfahrtshaus der Adolf Feller AG., Horgen

1945/47, Hans Fischli, Architekt B.S.A., Zürich

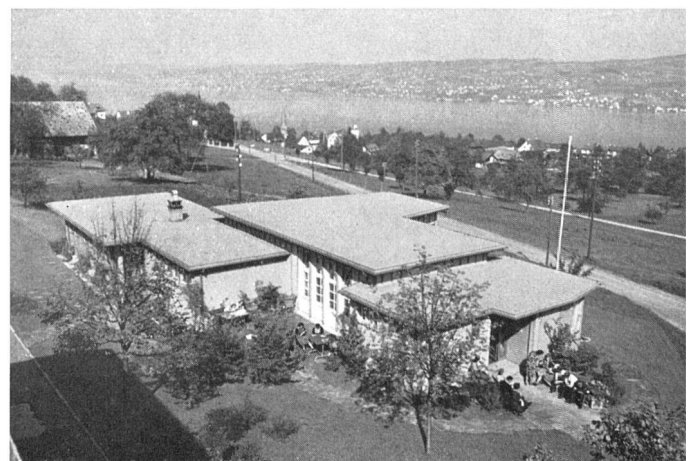
Ansicht von Süden mit Blick auf den Zürichsee / Façade sud et vue sur le lac de Zurich / South elevation and view of the lake of Zurich
