Zeitschrift: Das Werk : Architektur und Kunst = L'oeuvre : architecture et art
Band: 43 (1956)
Heft: 2: Industriebauten

Artikel: Restaurierung des Baptisteriums von Riva San Vitale
Autor: Birchler, Linus
DOI: <https://doi.org/10.5169/seals-33264>

Restaurierung des Baptisteriums von Riva San Vitale

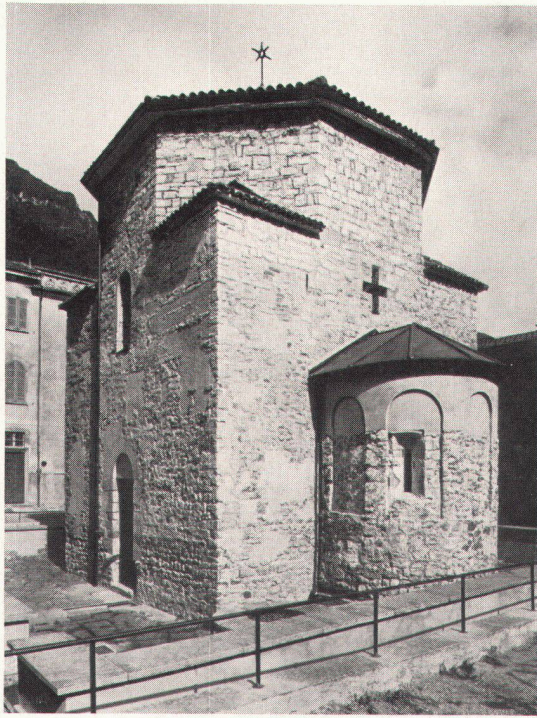
1
Das Baptisterium von Südwesten, nach der Restaurierung
Le baptistère de Riva San Vitale vu du sud-ouest, après la restauration
The baptistery of Riva San Vitale after restoration, from south-west

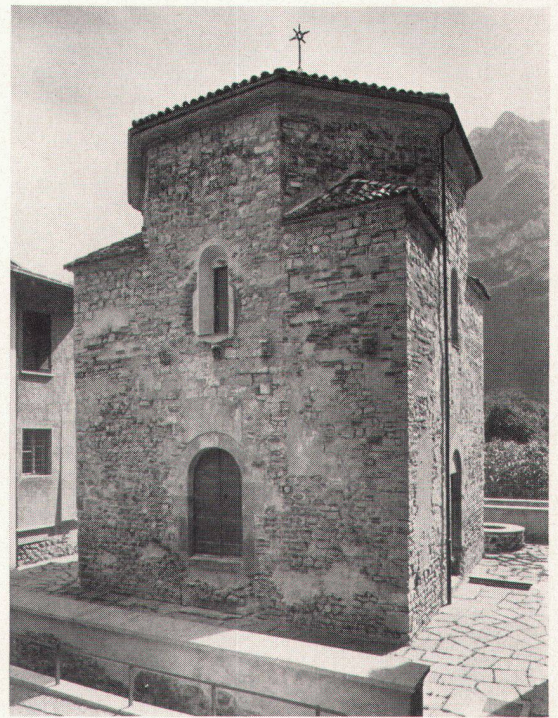
2
Das Baptisterium von Osten, nach der Restaurierung
Le baptistère vu de l'est, après la restauration
The baptistery after restoration, from the east

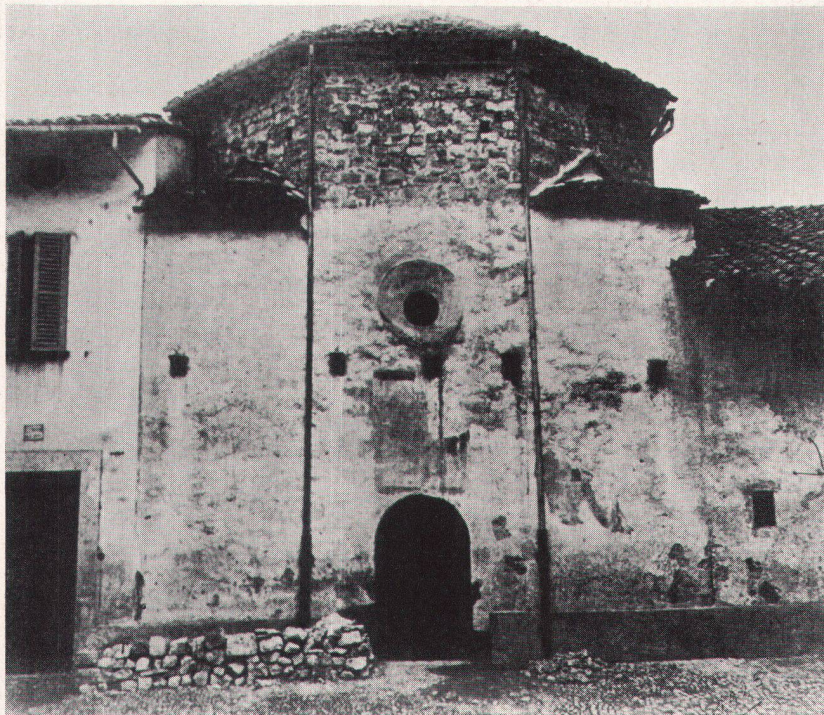
3
Westfassade vor der Restaurierung
Le baptistère vu de l'est, avant la restauration
The baptistery before restoration, from the west

Seit Jahrzehnten hatte man die Frage diskutiert, ob man das Baptisterium «freilegen» und isolieren dürfe. Bis zur jüngsten Restaurierung stand der turmartige Kernbau mit seiner Westfront bündig mit der Sakristei und einem Flügel des Pfarrhauses und bildete so die Ostseite einer schön geschlossenen Hofanlage. Unter meinen Amtsvorgängern Naef und Zemp zeigte sich die eidgenössische Kommission dem von den Tessinern vorgeschlagenen Abbruch der Sakristei und der teilweisen Niederlegung des Pfarrhauses abgeneigt; auch noch 1944 konnten wir uns nach Augenschein und langer Diskussion nicht dazu entschließen: die Einheit der Hofanlage müßte durch die Isolierung des Baptisteriums empfindlich leiden, und dieses letztere müßte turmartig wirken, während die Taufkirche ursprünglich, wie gesagt, auf allen Seiten vom Umgang umgeben war. Neue Projekte des in Restaurierungen frühmittelalterlicher Bauwerke sehr erfahrenen Architekten Dr. Reggiori in Mailand, dessen denkmalpflegerische Hauptleistung seit Jahrzehnten die Betreuung und Restaurierung von S. Ambrogio in Mailand, ist, ließen unsere Bedenken schwinden, und seit letztem Sommer ist nun der Wunsch der Tessiner

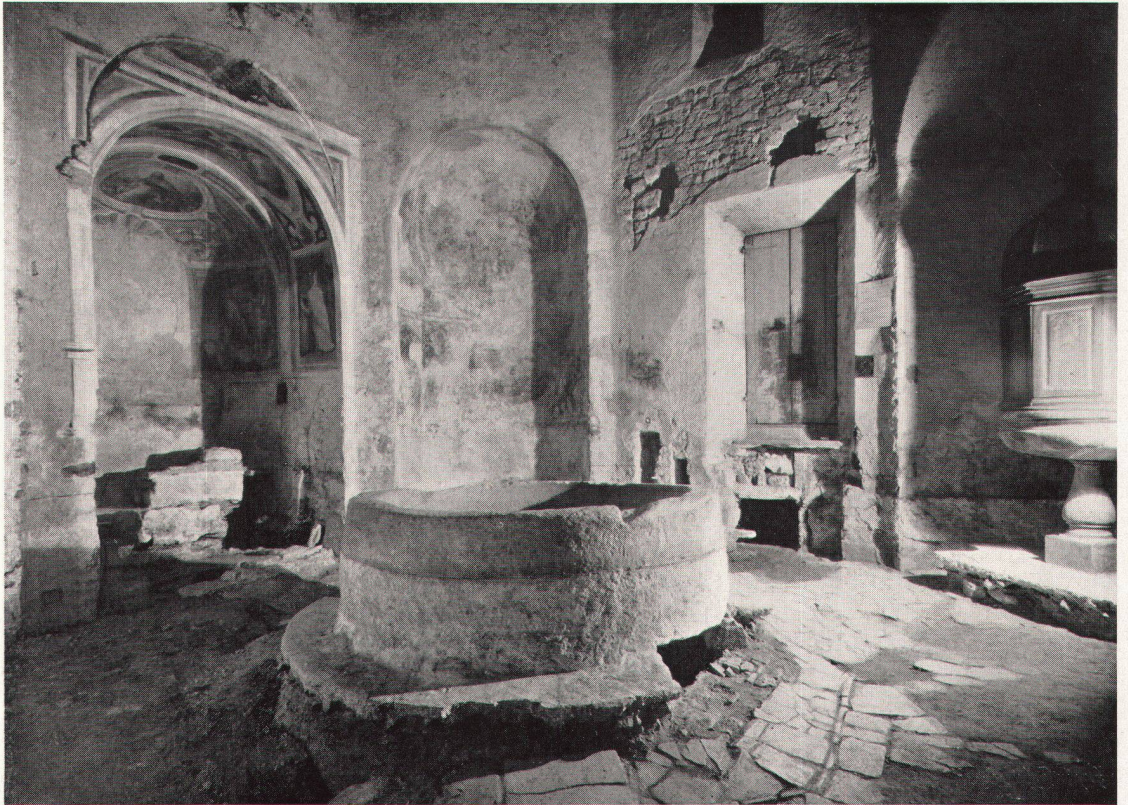
5
Inneres gegen Osten, vor der Restaurierung
L'intérieur vu de l'ouest, avant la restauration
Interior before restoration, from the west

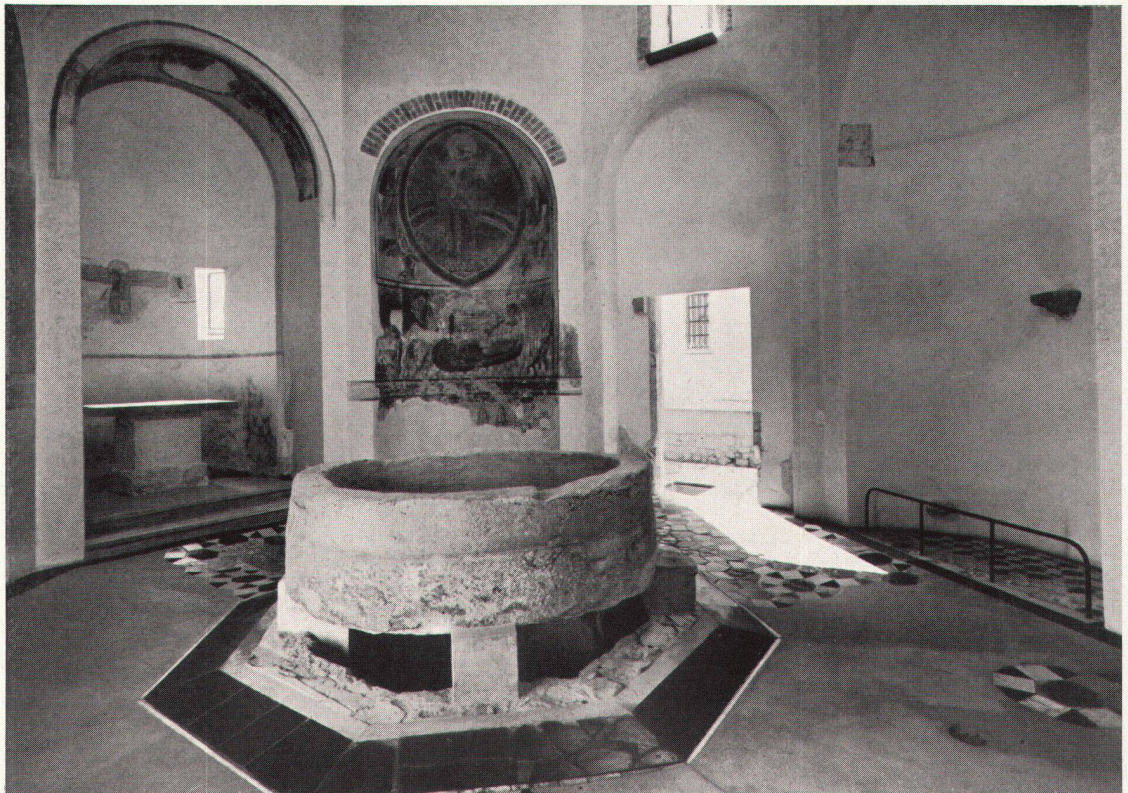
6
Inneres gegen Osten, nach der Restaurierung
L'intérieur vu de l'ouest, après la restauration
Interior after restoration, from the west

Im Innern wußte Reggiori die verschiedenen Bau-perioden eindeutig herauszuheben, sie aber künst-lerisch gefällig zu präsentieren. Der kostbare marmorne Fußboden aus geometrischen Mustern (verwandt mit jüngst aufgefundenen ähnlichen Bodenbelägen aus S. Ambrogio in Mailand und Castel Seprio) ist an geeigneten Stellen zur Verdeutlichung mit modernem Material ergänzt worden, das sich als solches deutlich vom ursprünglichen abhebt. In der Apsis (der dritten der drei aufeinanderfolgenden) mußten die bei spätern

Umbauten zerstörten obern Partien erneuert werden. Der Altar der zweiten Apsis, von dem bei den spätern Umbauten nur noch die untern Teile der Stipes unter dem neuen Bodenniveau erhalten waren, wurde in neutralen Formen hochgeführt und erneuert, wobei die modernen Ergänzungen sofort erkennbar sind.

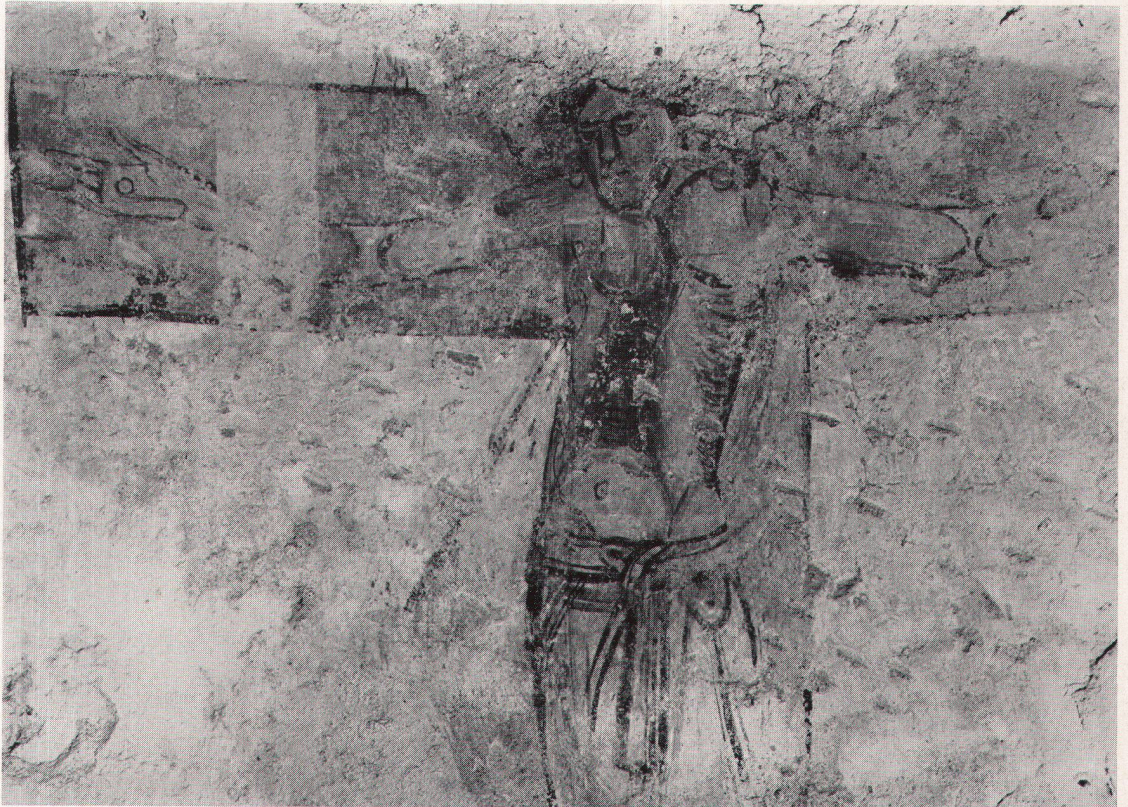
7
Christus am Kreuz (Anfang des 11. Jahrhunderts?). Wandbild
in der Hauptapsis nach der Restaurierung
Christ en croix. Peinture murale de l'abside après la restauration
Crucifixion. Mural in the central apse, after restoration

1943 geschrieben hat. Völlig abweichend von der befremdlichen Praxis der Tessiner Instanzen, auch bei Wandbildern in dem Kultus dienenden Kirchen alle beim Überweißeln eingehackten Löcher krud stehenzulassen, hat nun Reggiori durch den Restaurator Mario Rossi aus Varese alle Löcher auffüllen und die betreffenden Partien mit hellen Tönen farbig einstimmen lassen (ähnlich wie es nun auch in S. M. in Selva in Locarno geschehen ist). Das dekorative Schema der romanischen Malereien wurde an geeigneten Stellen in helleren Tönen farbig mit dem sogenannten «Tratteggio» zusammengehängt, mit den schmalen farbigen Strichlein der Methode des römischen Istituto Centrale del Restauro (Prof. Brandi). In den beiden Apsiden gegen Osten (bzw. Nord- und Südosten) liegen die Malereien des 11. bis 12. Jahrhunderts über Resten aus viel früherer Zeit, die nur in undeutbaren Fragmenten ans Licht traten, so daß man nicht daran denken konnte, sie durch Ablösung der obern Schicht freizulegen. Diese frühmittelalterlichen Fragmente sind sehr geschickt und in «pädagogischer» Weise in die prachtvollen romanischen Malereien eingearbeitet, in das Weltgericht und die Himmelfahrt Mariä, die von Baum mit Recht irgendwie mit der Reichenauer Malerei in Zusammenhang gebracht werden. In der mittleren Apsis (Altarnische) waren Reste von Malereien aus den verschiedensten Jahrhunderten herauszuarbeiten und, ohne irgendwie etwas linear hinzuzufügen, gefällig zu präsentieren. Auch diese Aufgabe ist überzeugend gelöst. – Bei aller Objektivität, die Reggiori als vielfältig erprobter Restaurator in den Vordergrund stellte, ist für den Fachmann sein persönlicher «Restaurierungsstil» erkennbar; das zeigt vor allem ein Vergleich mit dem von ihm vor Jahren wiederhergestellten Baptisterium von Varese.

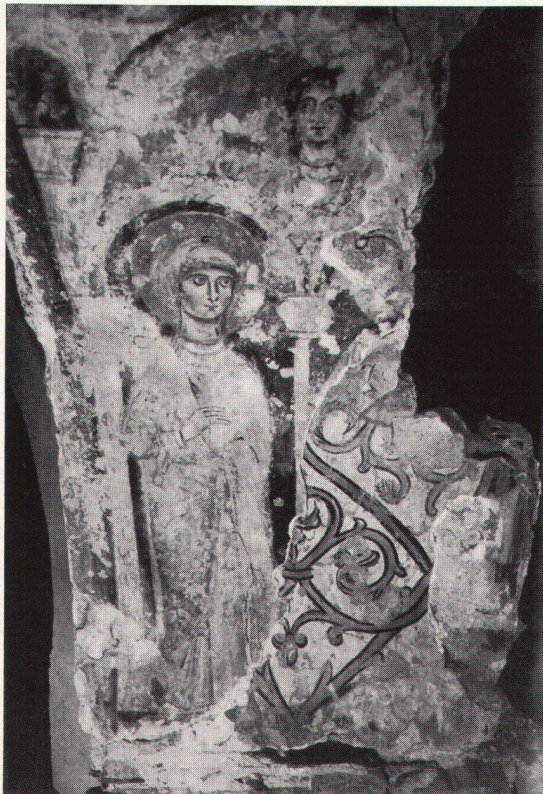
8
Dekorationsmotiv (12. Jahrhundert?), Heilige und Engel
(13. Jahrhundert?) in der Altarnische, während der Restau-
rierung
Peinture murale de l'abside centrale pendant la restauration
Mural in the central apse during restoration

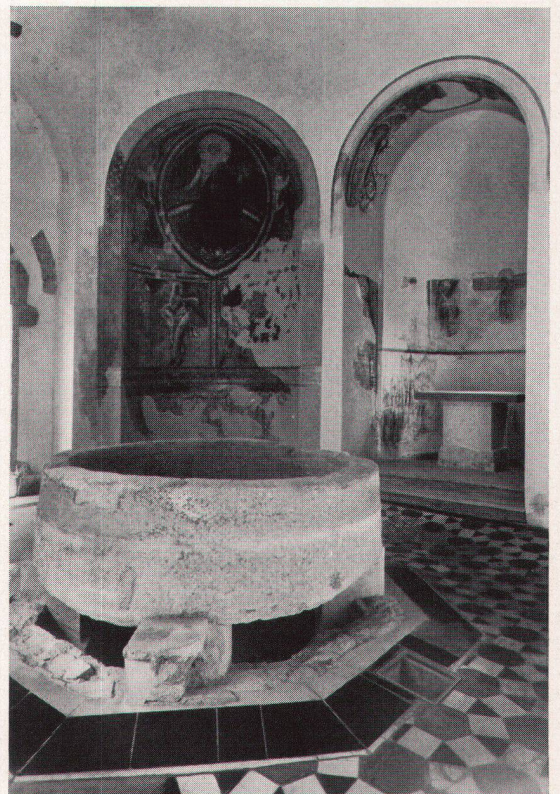
9
Inneres gegen Nordosten, nach der Restaurierung
L'intérieur vu du sud-ouest, après la restauration
Interior after restoration, from the south-west

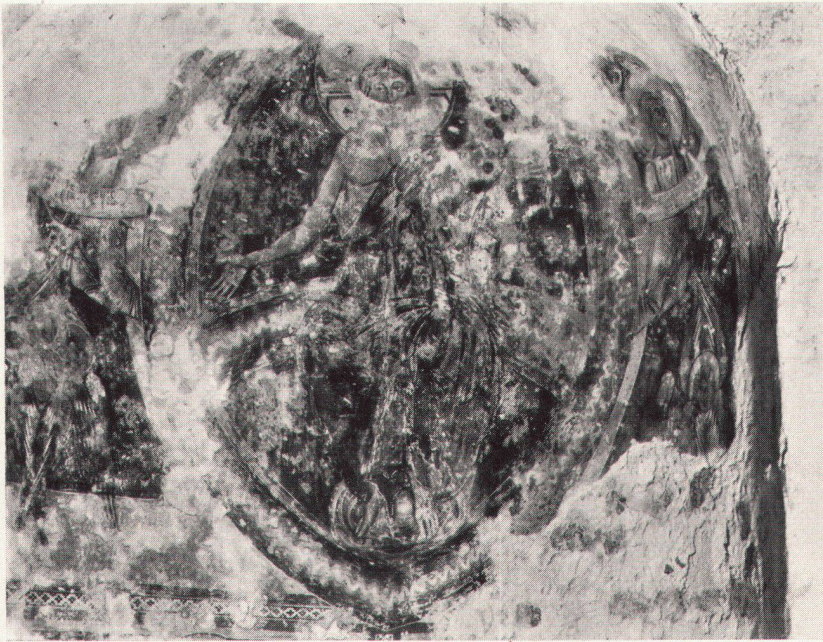
10
Das Jüngste Gericht (11./12. Jahrhundert). Wandbild in der linken Nische, vor der Restaurierung
Le jugement dernier. Peinture murale de la niche latérale gauche, avant la restauration
Day of Judgment. Mural in the recess at left before restoration

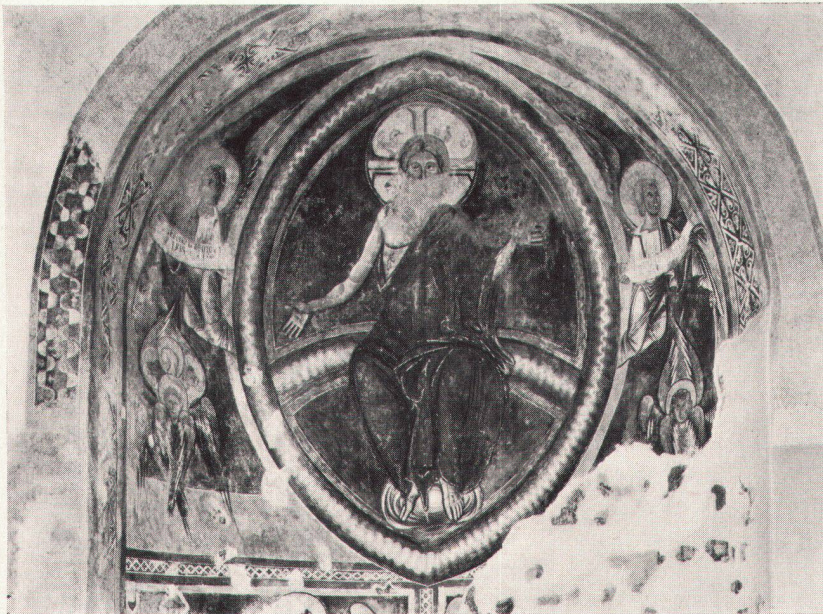
11 + 12
Nach der Restaurierung
Après la restauration
After restoration
