Zwei Restaurantumbauten : Gramer + Jaray, Paillard, Architekten SIA, Zürich : Umbau des Restaurants "Bahnhof" in Rümikon, Aargau ; Umbau Hotel "Sonne", Küsnacht-Zürich

Zwei Restaurantumbauten

Umbau des Restaurants «Bahnhof» in Rümikon, Aargau

Umbau Hotel «Sonne», Küsnacht-Zürich

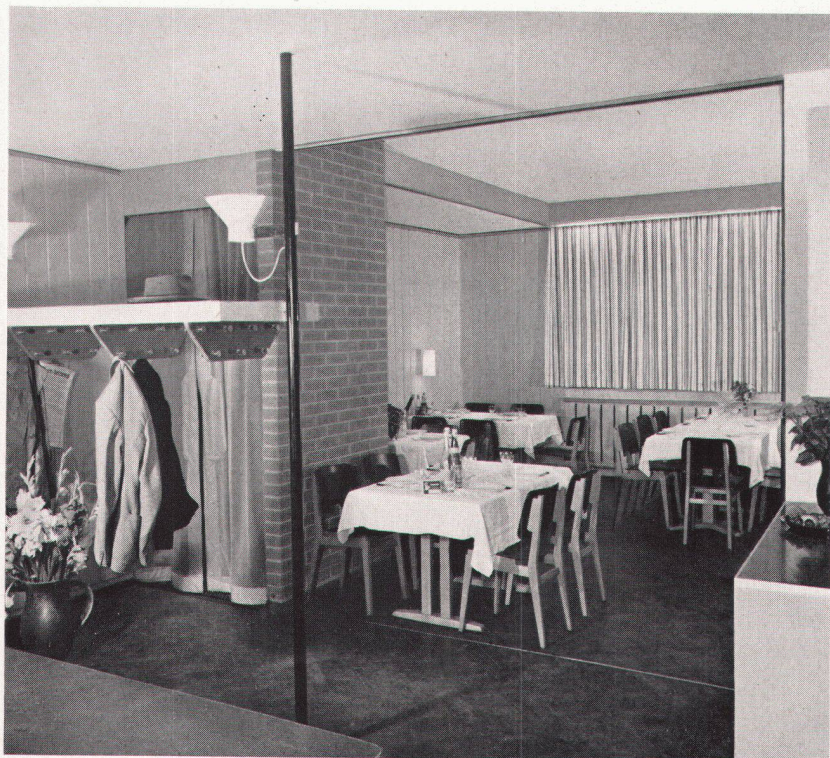
1

Restaurant in Rümikon, Eingang und Garderobe mit Blick in Speisesaal
Restaurant à Rümikon; entrée-vestiaire et salle à manger
Restaurant at Rümikon, entrance and dining room

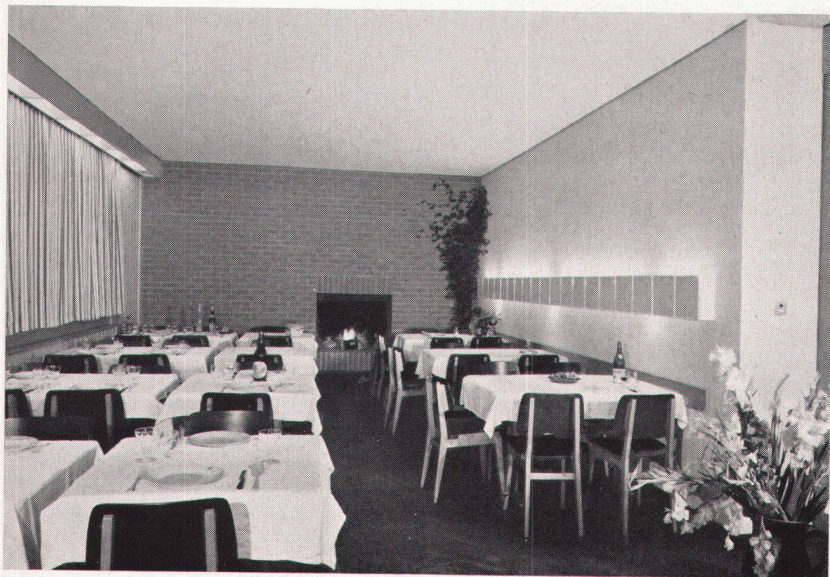
3

Speisesaal mit Cheminée-Wand
Salle à manger et cheminée
Dining room with fire place

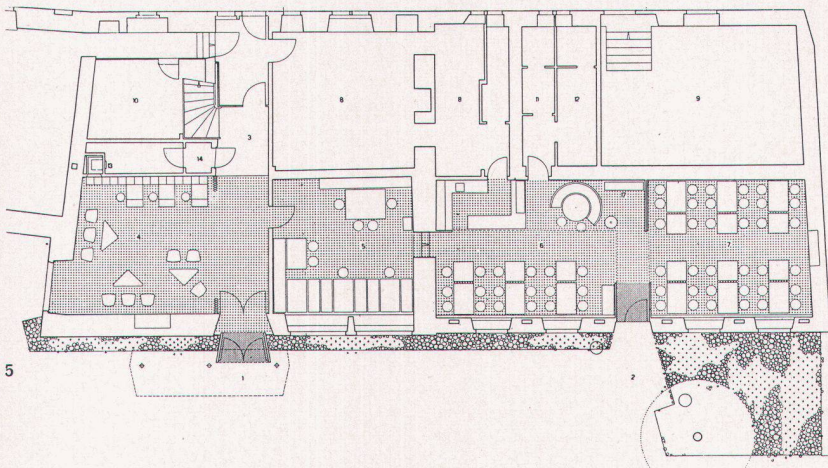
- 1 Hoteleingang
- 2 Restauranteingang
- 3 Aufgang zu Hotel und Sälen
- 4 Hotelhalle
- 5 Alte Bauernstube
- 6 Restaurant
- 7 Speisesaal
- 8 Küche und Officeräume
- 9 Kellerräume
- 10 Weinkeller
- 11 Damen-WC
- 12 Herren-WC
- 13 Warmluftheizung Hotelhalle
- 14 Telefonkabine

5
Grundriß 1 : 300
Plan
Floor plan

In der ersten Etappe wurde der Hoteleingang, der gleichzeitig die Verbindung zu den Sälen im Obergeschoß herstellt, durch Einbeziehung von ehemaligen Nebenräumen zu einer geräumigen Hotelhalle erweitert. Durch den Abbruch der seewärts angebauten alten Warthalle der Schifffahrtsgesellschaft erhielt der alte Turmbau – der älteste Gebäudeteil – wieder seine volle Geltung. Außerdem konnte ein breites Fenster, das den Blick auf den See freigibt, eingebaut werden.

Die zweite Etappe umfaßte den völligen Umbau der Räume des Restaurants. Die Bauernstube, das Restaurant und der kleine Speisesaal, drei schon früher in guter gegenseitiger Beziehung stehende Räume, wurden zum Teil vollständig neu gestaltet. Die Verbesserung der äußeren Eingangsverhältnisse und die gärtnerische Neugestaltung des Zufahrts- und Vorplatzes bildeten die übrigen zu lösenden Probleme.
