# Klubhaus der Schweizerischen Rückversicherungs-Gesellschaft in Zürich : 1955-57, Architekt Dr. h. c. Hans Hofmann

## Klubhaus der Schweizerischen Rückversicherungs-Gesellschaft in Zürich

1955-57, Architekt: Prof. Dr. h. c. Hans Hofmann †

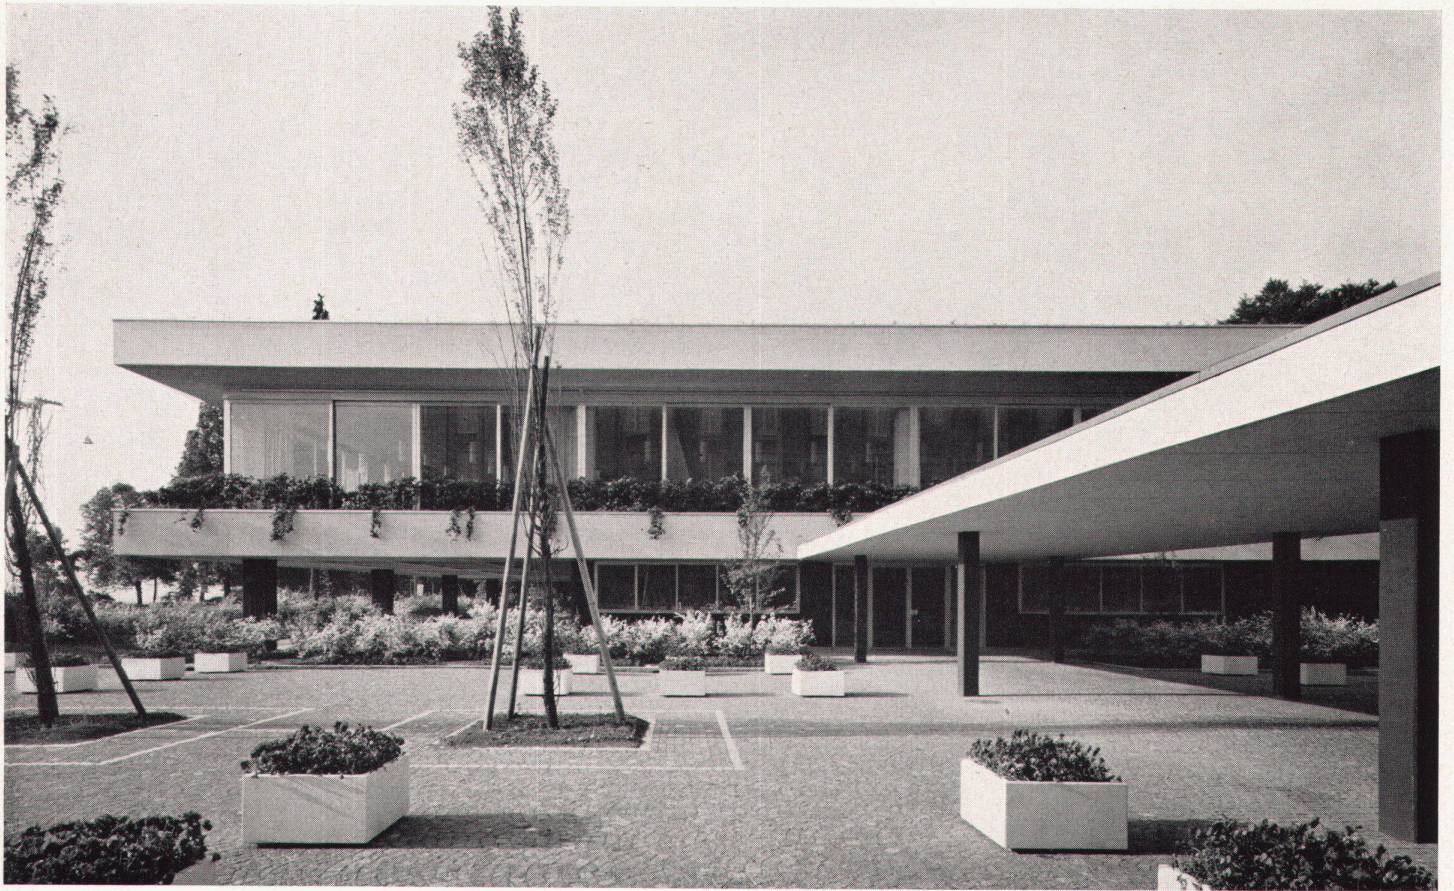
2

**2**  
Blick vom Hof auf Verbindungshalle und Eingang des Klubhauses  
Entrée et passage couvert menant au club-house, vus de la cour  
Courtyard, covered passage and entrance of clubhouse

Durch einen Hof mit gedecktem Durchgang betritt man vom Bürogebäude aus den geräumigen Windfang mit Luftvorhang. Eine große, zweistöckige Eingangshalle verbindet das Sockelgeschoß, welches Anlieferung, Personalaufenthaltsraum, WC und Garderobe enthält, durch zwei Treppen mit dem Hauptgeschoß. Durch Glaswände vom Boden bis zur Decke, nur von ganz wenigen Stützen unterbrochen, öffnet sich der Blick auf

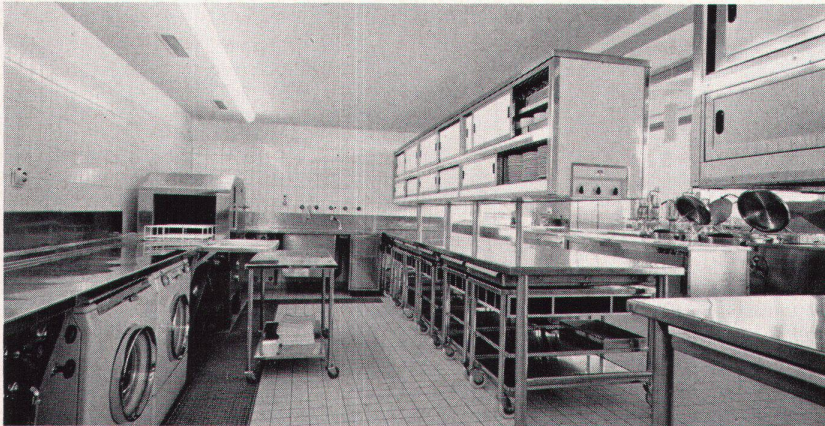
11  
Spülküche; rechts Servicewagen, darüber Wärmeschränke  
L'office; à droite, une desserte roulante et les réchauds  
Scullery with meal-carrying trucks and (overhead) warming cupboards

nen und eine gewisse Familienatmosphäre zu schaffen, wurde auf Selbstbedienung verzichtet. Die Verpflegung wird an Tischen zu sechs Personen eingenommen. An Stelle der sonst gebräuchlichen Buffets und der Servicetische wurden besondere Servicewagen entwickelt, auf denen für je 24 bis 30 Gäste zuerst das Geschirr und nachher die Speisen und Getränke an den Tisch gebracht werden.
