Umbau einer Wohnung am Limmatquai in Zürich

Heft 6: **Erneuern und Erhalten**

1955. Architekt: Jean Messerli, Zürich

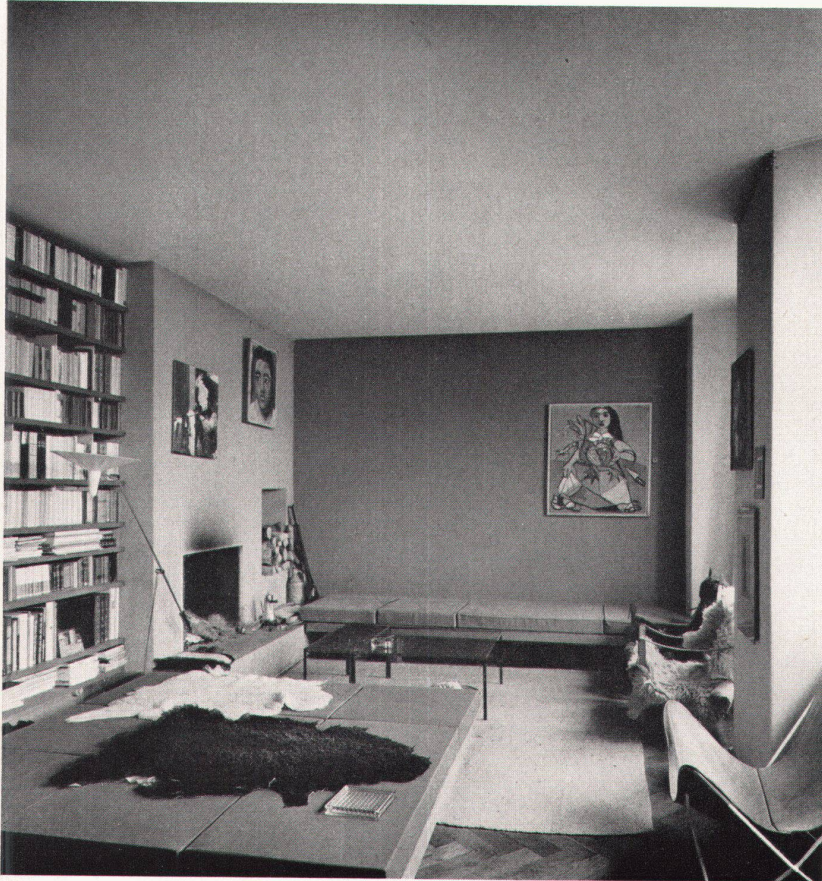
1 Wohnraum mit Blick gegen Cheminée
La salle de séjour vue vers la cheminée
Living-room with view towards fireplace
