Artikel: Sanierung des Stadtzentrums von Burslem, England : Architekt Prof. Misha Black, London
Autor: [s.n.]
DOI: <https://doi.org/10.5169/seals-37594>

Sanierung des Stadtzentrums von Burslem, England

Architekt: Prof. Misha Black, London

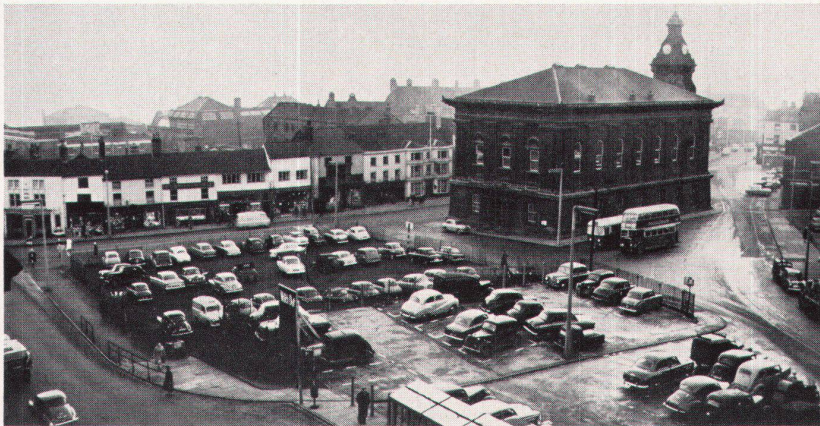
1
Das Stadtzentrum vor der Sanierung
Le centre de la ville avant l'assainissement
Town center before reorganisation

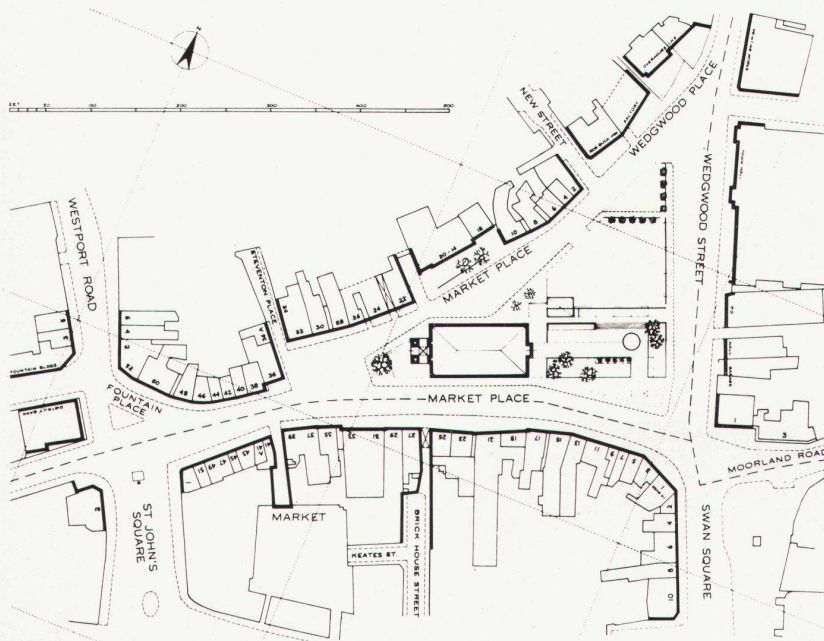
4
Der Sanierungsplan
Plan d'assainissement
Reorganisation plan

Die Alte Stadthalle sollte auf eine Basis gestellt werden, die sie vor der Stauung des Verkehrs schützte. Dies setzte voraus, daß ein Straßenstück auf der Ostseite der Stadthalle für den Verkehr gesperrt wurde, was eine völlig neue Führung der das Zentrum berührenden Buslinien und neue Linien für Trottoirs und Randsteine erforderte.

Um das ungleich abfallende Gelände des Platzes auszunutzen, sollte der Aushub der südlichen Hälfte als Gartenanlage an der Längsachse der alten Stadthalle erfolgen und die nördliche Hälfte als Parkplatz ausgebaut werden. Zwischen diesen beiden Ebenen wurde eine Stützmauer errichtet, die dann einerseits als eine Art Abschränkung gegen den Parkplatz und andererseits als natürlicher Schutz der nach Süden blickenden

überdachten Sitzbänke fungierte. Die Mauer dient drei neuen Busremisen als Hintergrund, indem sie rechtwinklig zu der Spitze des Parkplatzes eine Erweiterung erfuhr.

Auf dem Gartenareal wurden zwei erhöhte rechteckige Rasenflächen im rechten Winkel zueinander angelegt. Ferner wurde ein trommelförmiger Bau aus Ziegelsteinen – fünf Meter im Durchmesser – mit abnehmbarer Leinwandüberdachung für eine Musikkapelle errichtet und eine fünfzehn Meter hohe Fahnenstange an der untersten Ecke. Der verbleibende Raum wurde mit vorfabrizierten Betonplatten und, dazu kontrastierend, mit einem der örtlichen Tradition entsprechenden, heute wenig gebräuchlichen Steinpflaster belegt.

Ahorn- und Platanenbäume, alle halb ausgewachsen und 7 bis 8 Meter hoch, wurden auf den Rasenflächen zusammen mit Weißdorngebüsch eingepflanzt; weiter sind große Beete und eigens entworfene Kübel zur Bepflanzung vorhanden. Das Mittelareal wird durch Pfähle von dem angrenzenden Straßenpflaster getrennt, und zu der neuen Ausrüstung gehören noch Sitzgelegenheiten und Abfallkörbe, die ebenfalls nach besonderen Entwürfen hergestellt wurden, sowie Lampenpfosten und Sicherheitsgeländer für die Fußgänger. Die schon vorhandenen Lichtsäulen wurden dunkelgrau und die Lampen hellgrau gestrichen; drei wurden an neuer Stelle errichtet, und eine, deren Licht eine an einem benachbarten Gebäude angebrachte Lampe ersetzt, wurde entfernt. Ferner wurden zwei Straßenschilder und eine Telefonkabine neu aufgestellt und neue Schilder für die Alte Stadthalle angebracht. Eine Erinnerungstafel aus Granit für Arnold Bennett wurde in die Stützmauer bei den Sitzbänken eingelassen.

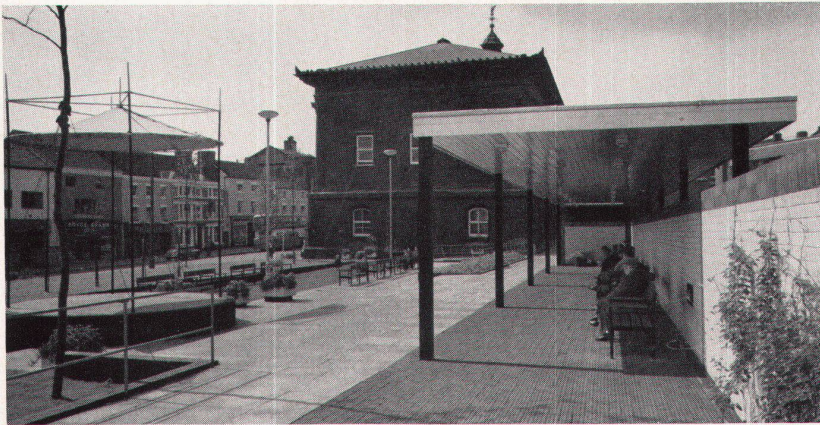
5
Ruheplatz mit Musikpavillon und gedeckter Wartehalle
Bancs publics, pavillon de musique et hall d'attente
Benches, orchestra pavilion and sheltered bus stop

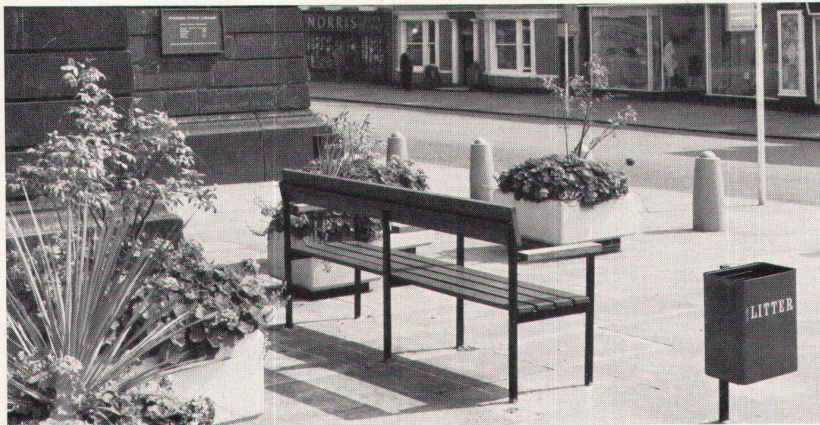
6
Detail eines Sitzplatzes mit neugestalteten Elementen für Bank, Blumenkübel und Abfallkorb
Disposition des bancs, corbeilles de fleurs et paniers à ordures composés de nouveaux éléments
Detail showing bench, flowerpot and waste basket with new elements

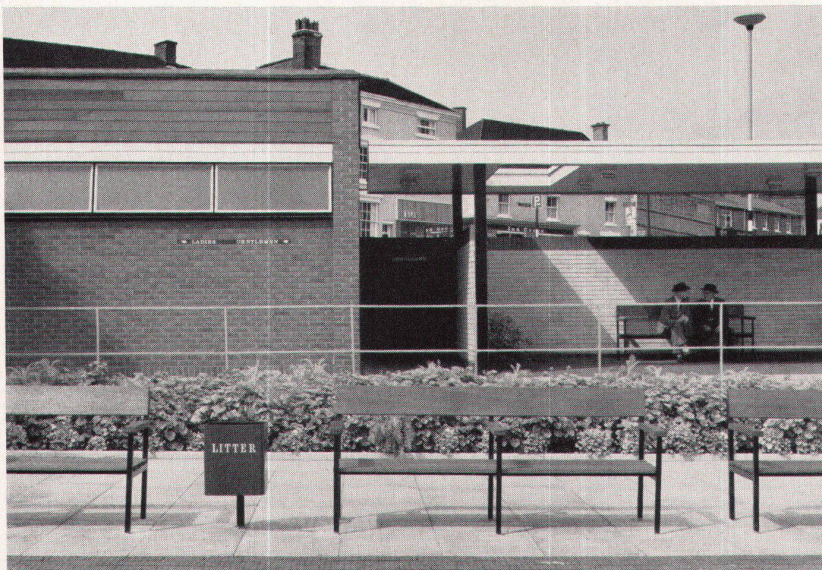
7
Wartehalle und neues WC-Gebäude
Halle d'attente et WC publics
Bus stop and new lavatory

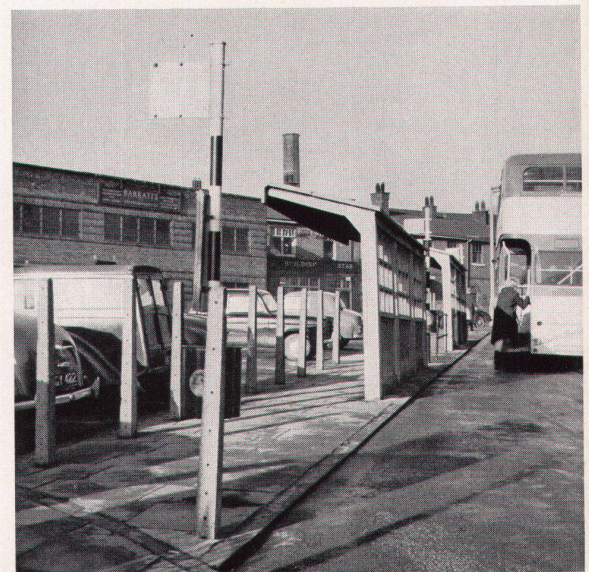
8
Gleiche Ansicht vor der Sanierung
La même zone avant l'assainissement
Former aspect before reorganisation
