Katholische Kirche in Konstanz-Litzelstetten : Architekt Herbert Schaudt

Zeitschrift: **Werk, Bauen + Wohnen**

Architekt: Herbert Schaudt, Konstanz
1978

Katholische Kirche in Konstanz-Litzelstetten

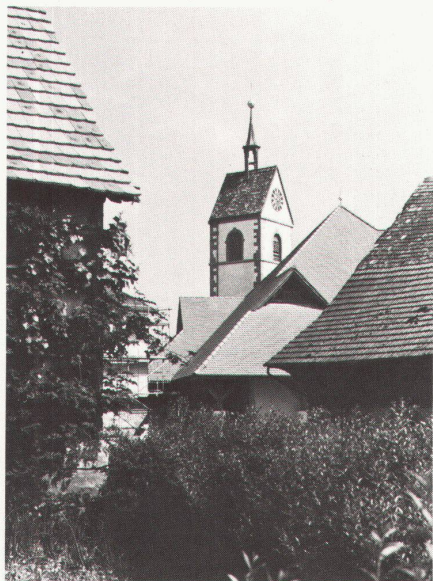
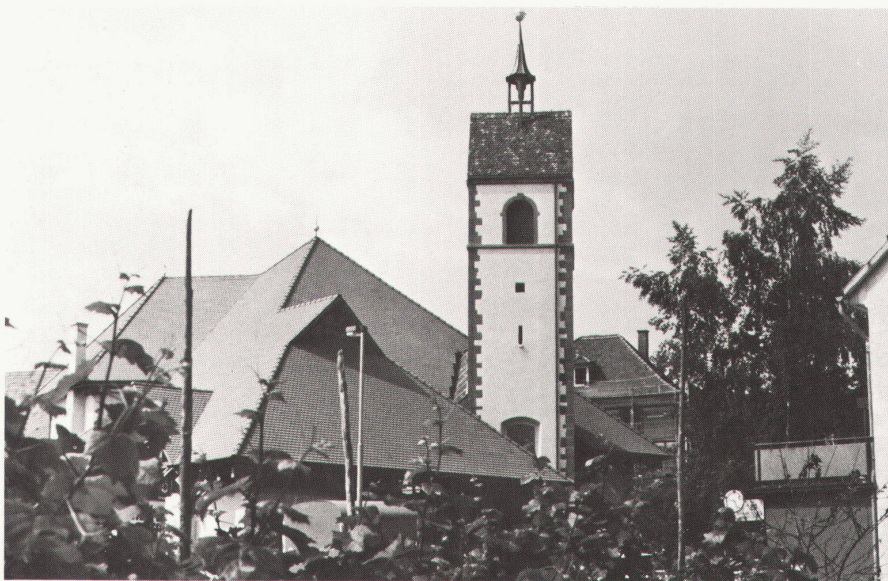
1 2

Aussenansichten; der alte Turm sowie die Chorwand blieben bestehen / Vues de l'extérieur de l'édifice; l'ancienne tour ainsi que la paroi du chœur ont subsisté / Exterior views; the old tower as well as the choir have remained

Der eigentliche Kirchenraum ergab sich zwangsläufig durch die alte Chorwand, die Grundstücksgrenze, den Turm, das Pfarrhaus und den Pfarrgarten. Diese Elemente begrenzen, nur durch eine Glashaut getrennt, innen von aussen. Ein riesiges, weit abgeschlepptes Walmdach mit naturfarbiger Biberschwanzdoppeldeckung lässt gegen das Tal nur eine niedrige eingeschossige Fassade erscheinen.

Das Haus besteht nur aus Dach und den denkmalgeschützten Resten: Chor und Turm.

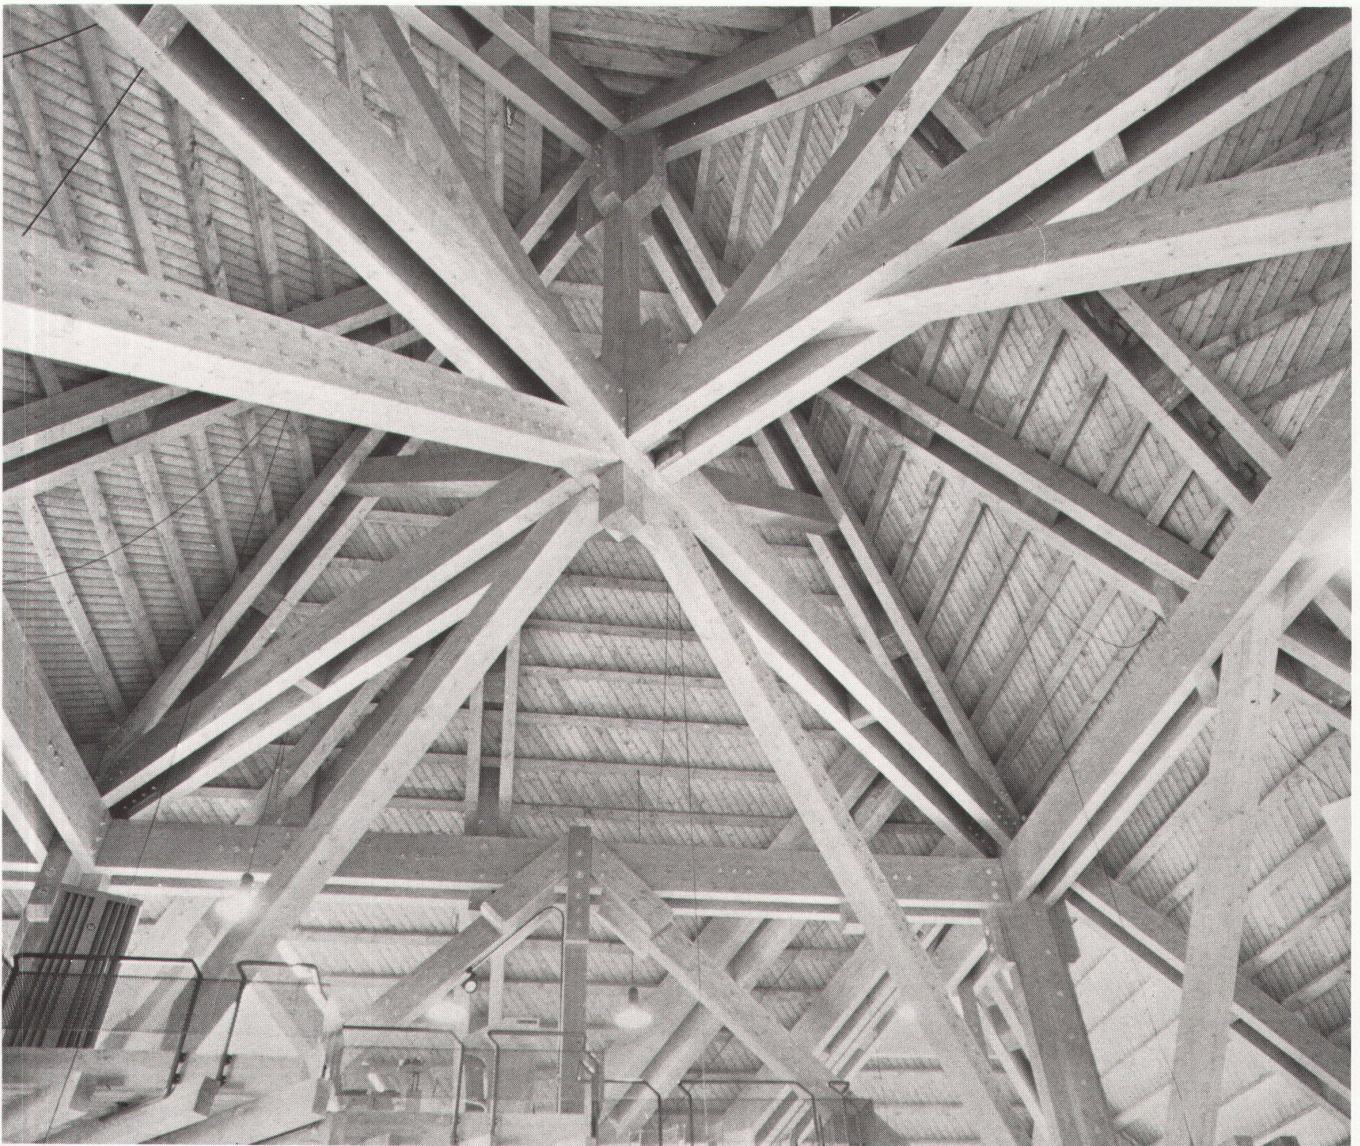
1 Dachstuhl und Empore / Charpente du toit et galerie / Roof structure and gallery

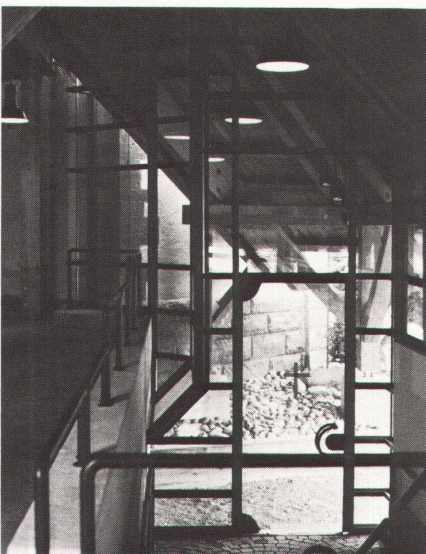
2 Blick vom Kirchenraum zum unteren Eingang / Vue de l'espace intérieur vers l'entrée inférieure / View church interior toward the lower entrance

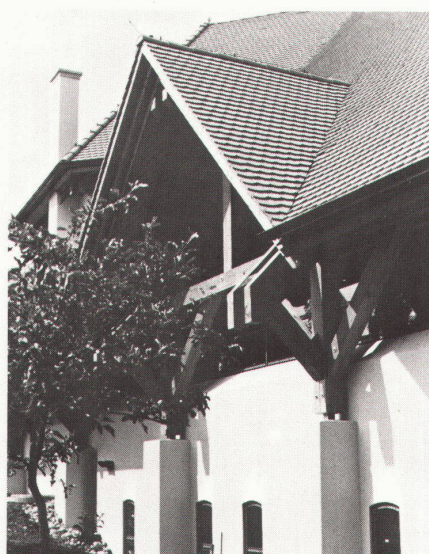
3 Aussenansicht; Abstützung der Dachkonstruktion / Vue de l'extérieur; étayage de la construction du toit / Exterior view; supporting system of the roof construction
