# Kommentar zur Renovation der Barfüsserkirche in Basel

Autor(en): **Jehle-Schulte Strathaus, Ulrike / Jehle, Werner**

Zeitschrift: **Werk, Bauen + Wohnen**

**Observations sur la rénovation de l'église  
Barfüsser de Bâle**

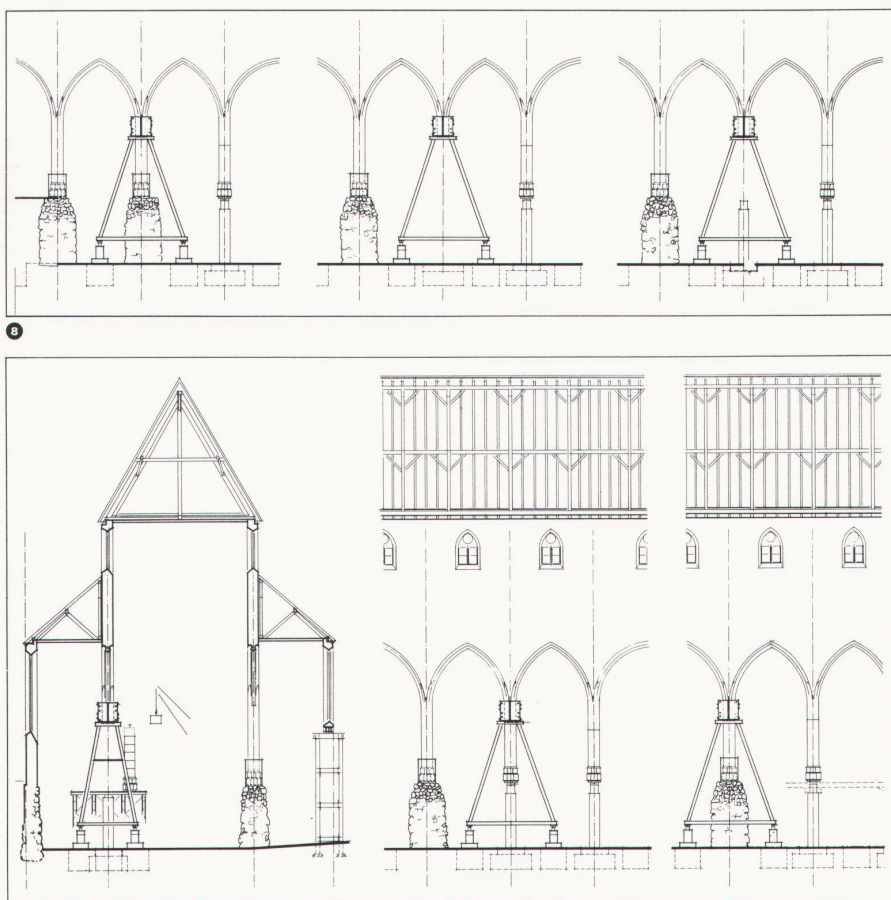
8 9 Darstellung des Abbruchs der ursprünglichen Pfeiler und Fundamente sowie des Einsetzens neuer Fundamente und Stützen.

Einrichtungen, vom Windfang über die Kasse zur Garderobe und Toilette, die räumliche Situation. Eine neue Westempore kaschiert die Vielfalt der Funktionen. In die zwei ausgebauten Seitenschiffjoche im Südwesten ist die Treppe, die zur Sammlung «im Keller» führt, gelegt. Der Predigtraum, in dem niemand mehr predigt, sollte wieder ungestört von Sammlungsgut erlebt werden können. Der «grosse Atem» sollte zurückgewonnen werden. Deshalb ja das Entfernen der Kelterbornschen Zimmer und Emporen und, die Folge davon, das Platzmachen darunter, im Bereich der Fundamente. Ein kulturhistorisches bautechnisches Dokument geht dabei verloren. Der intakte Unterbau weicht kastenartigen Betonpfeilern.

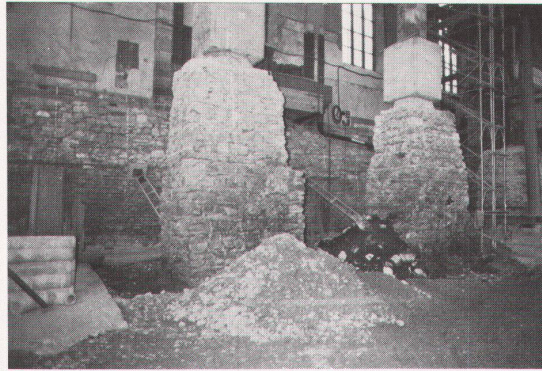
10 «Unersetzliche» Fundamente ...

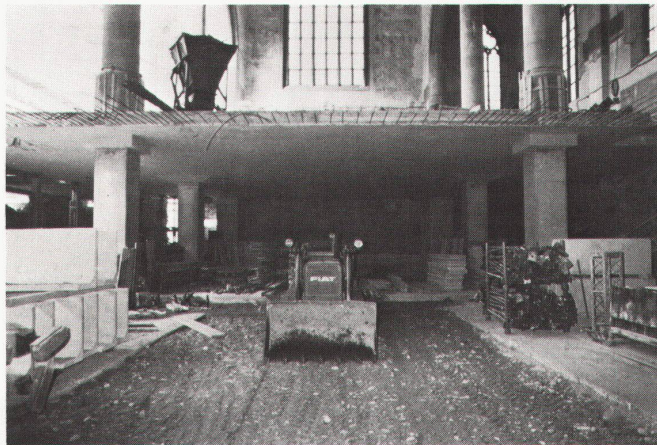
13

. . . wird die Decke eingezogen.
