Autor(en): **Berger, Hans**

Zeitschrift: **Werk, Bauen + Wohnen**

Ein Haus – eine Institution

Zur Rekonstruktion des Bauhauses

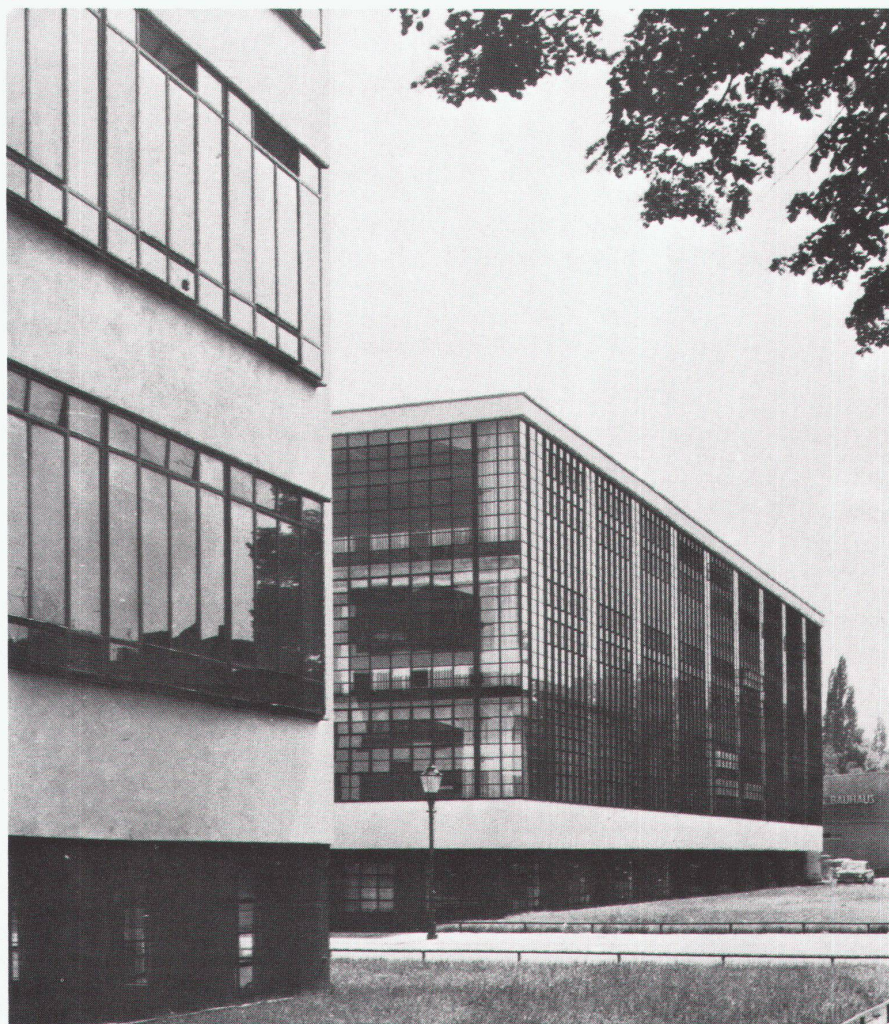
4 Werkstattflügel mit rekonstruierter Glasfassade / L'atelier avec la façade en verre reconstruite / Workshop wing with reconstructed glass façade

Die Rekonstruktion der berühmten Glasfassade z.B. verlangt die gleichen Abmessungen der neuen Profile, die gleichen Proportionen der neuen Verglasung, das gleiche «durchsichtige» Glas, das blendende Weiss der geputzten Flächen usw. Sie war in Frage gestellt durch die heutige Forderung nach Verwendung von Thermoglas für Schulräume. Bei ihrer Berücksichtigung wären eine wesentliche Verbreiterung der zierlichen Fenstersprossen und die Veränderung der ursprünglichen Scheibengrößen, d.h. aller Proportionen, die Folge gewesen. Die Entscheidung ist daher gegen die TGL und für die ursprüngliche Wirkung getroffen worden. Proben im Massstab 1:1 haben auch die anfänglichen Vertreter der TGL überzeugt. Es geht bei dem «Denkmal» Bauhaus nicht darum, was Gropius heute in gleicher Situation tun würde, sondern darum, die Leistung von 1926 zu respektieren und zu dokumentieren. Dabei erscheint es von geringerer Bedeutung, dass als Material für die Konstruktion Profile aus Leichtmetall statt aus Eisen verwendet werden.

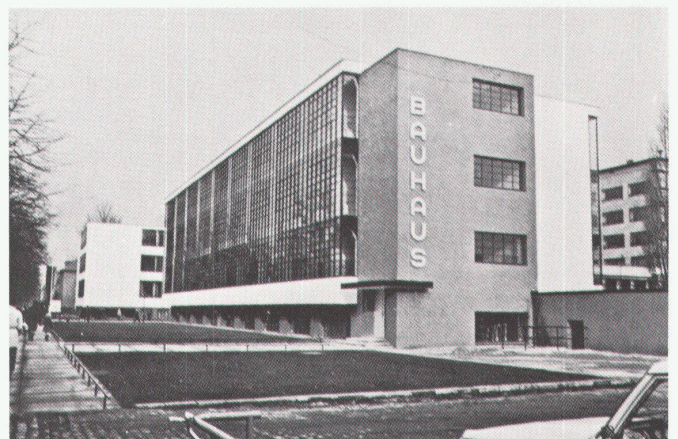
7-10

Das Bauhaus, Zustände von 1926, ca. 1948, nach 1965, 1976 / Le Bauhaus, états en 1926, 1948, après 1965, 1976 / The Bauhaus, conditions between 1926, 1948, after 1965, 1976
