Zeitschrift: **Werk, Bauen + Wohnen**

Band (Jahr): **72 (1985)**

## Moma-Vergrößerung

*Das Museum für Moderne Kunst, Galerie-Ausbau und Wohnturm-Neubau, New York, 1984*

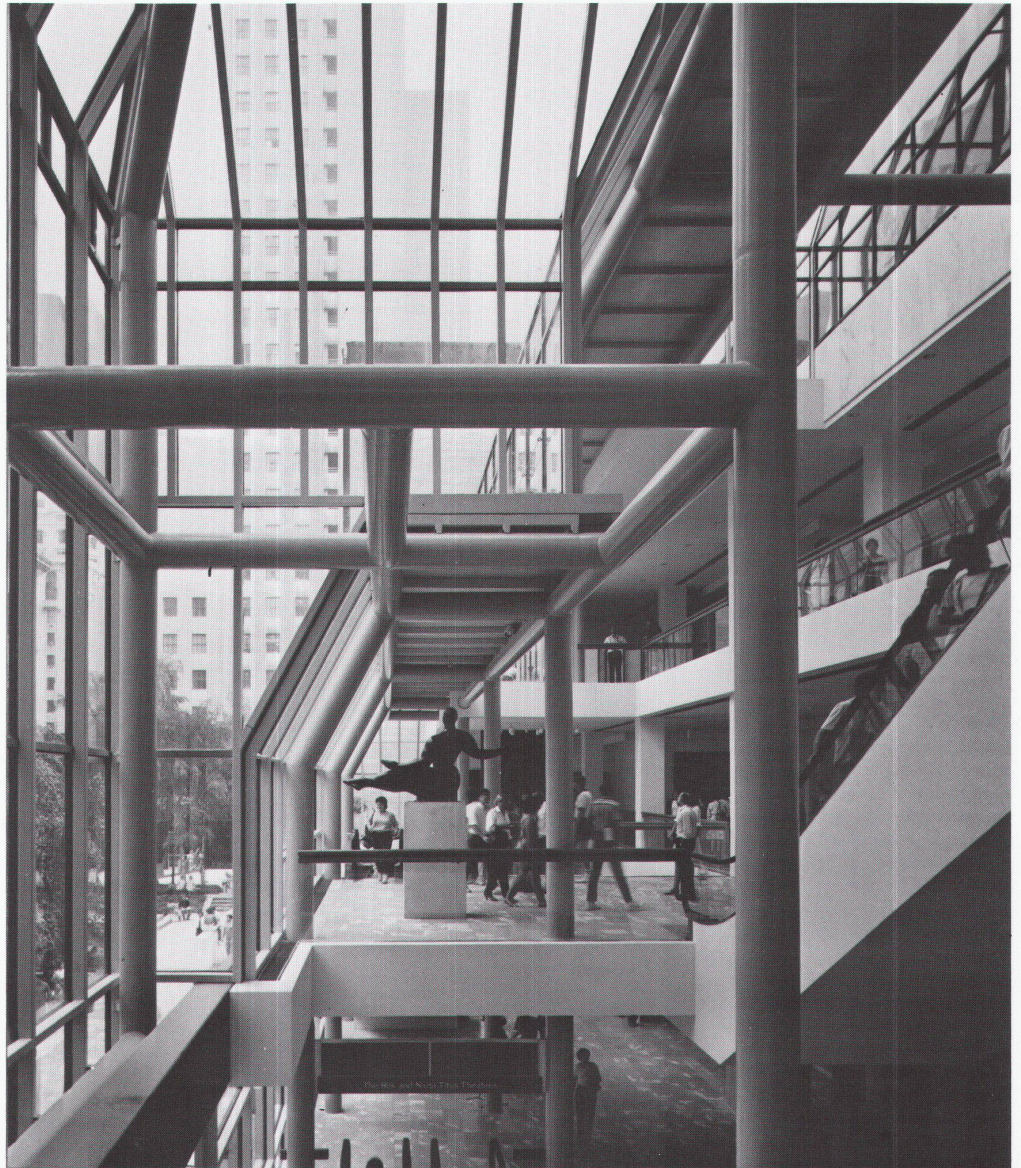
①

Blick in den Galerie-Anbau
