# Wie dazumal

Die Galerie Saint-François wurde zwischen 1907 und 1909 an der Rue de Bourg gebaut, dem alten Handelsquartier im vorindustriellen Lausanne. Mit der kürzlich abgeschlossenen Sanierung des Gebäudes ist es nicht nur gelungen, dem Stadtzentrum einen besonders attraktiven und ansprechenden Bestandteil des öffentlichen Raumes zu erhalten, sondern auch auf der Grundlage von eingehenden philologischen Nachforschungen das ursprüngliche Bild dieses Zeugnisses der Entwicklung des Detailhandels aus der Zeit vor 1914, also vor dem Ersten Weltkrieg, wiederherzustellen.

Galerie Saint-François,  
Lausanne, 1910

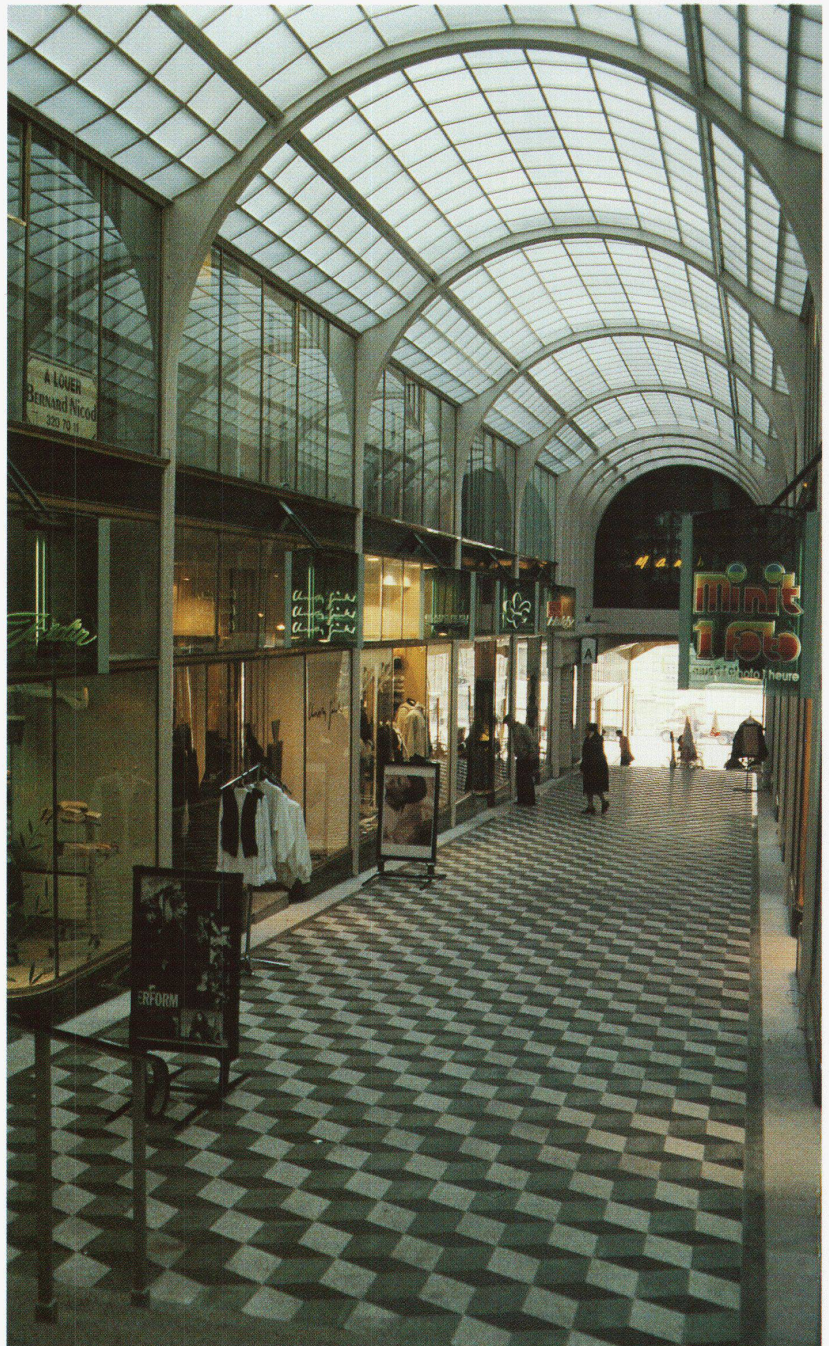
Galerie Saint-François heute  
Galerie Saint-François aujourd'hui  
Galerie Saint-François today

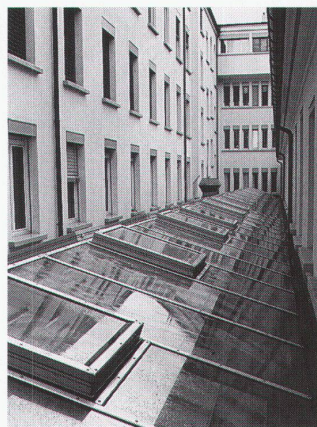
Glasdach  
Verrière  
Glass roof

Das Glasdach – ein wesentlicher Bestandteil der Passage – besteht aus zwei Schichten, die genau definierte Funktionen erfüllen. Der obere Teil, der schrittweise durch ein Dach aus undurchsichtigem Scobalit ersetzt worden ist, erfüllt eine Schutzfunktion und muss eine Abdichtung gewährleisten. Zugleich soll diese Schicht aber so viel Licht wie möglich durchlassen. Das Ziel der Renovation bestand darin, ein ganz einfaches Dach, bestehend aus zwei Dachflächen aus Isolierglas, zu schaffen, wobei die Innentemperatur über Fernbedienung kontrolliert und wenn nötig eine natürliche Belüftung über Elemente, die geöffnet werden können, ermöglicht werden soll. Das untere Glasdach erfüllt eine doppelte Aufgabe: Es ermöglicht die räumliche Definition der Passage – eine rein dekorative Funktion – und regelt die Qualität des natürlichen Lichts. Die Bögen und Gegenbögen, die rekonstruiert worden sind, erfüllen keinerlei konstruktive Funktion und sind aufgehängt. Mit Opakglas, das auf beiden Seiten mit Säure behandelt worden ist, gelang es, die leicht trübe Atmosphäre des ursprünglichen Lichtes nachzuahmen. Zudem entspricht die Unterteilung in viereckige Module dem ursprünglichen Design.

Die später angebrachte Verkleidung aus Holz – einem in diesem Kontext ungewöhnlichen Material – hatte zu einem Verlust des Spiegeleffektes und der Leuchtkraft geführt, die vom Dach ausgehen. Obwohl die Aktivitäten in den Geschäftsräumlich-
