Viel Sorgfalt : Umbau Geschäftshaus am Stadelhofen, Zürich, 1995-1996 : Architekten: Romero & Schaeffe, Zürich

**Umbau Geschäftshaus
am Stadelhofen, Zürich,
1995–1996**
Architekten:
Romero & Schaeffle, Zürich
Mitarbeiter: Rolf Schaffner

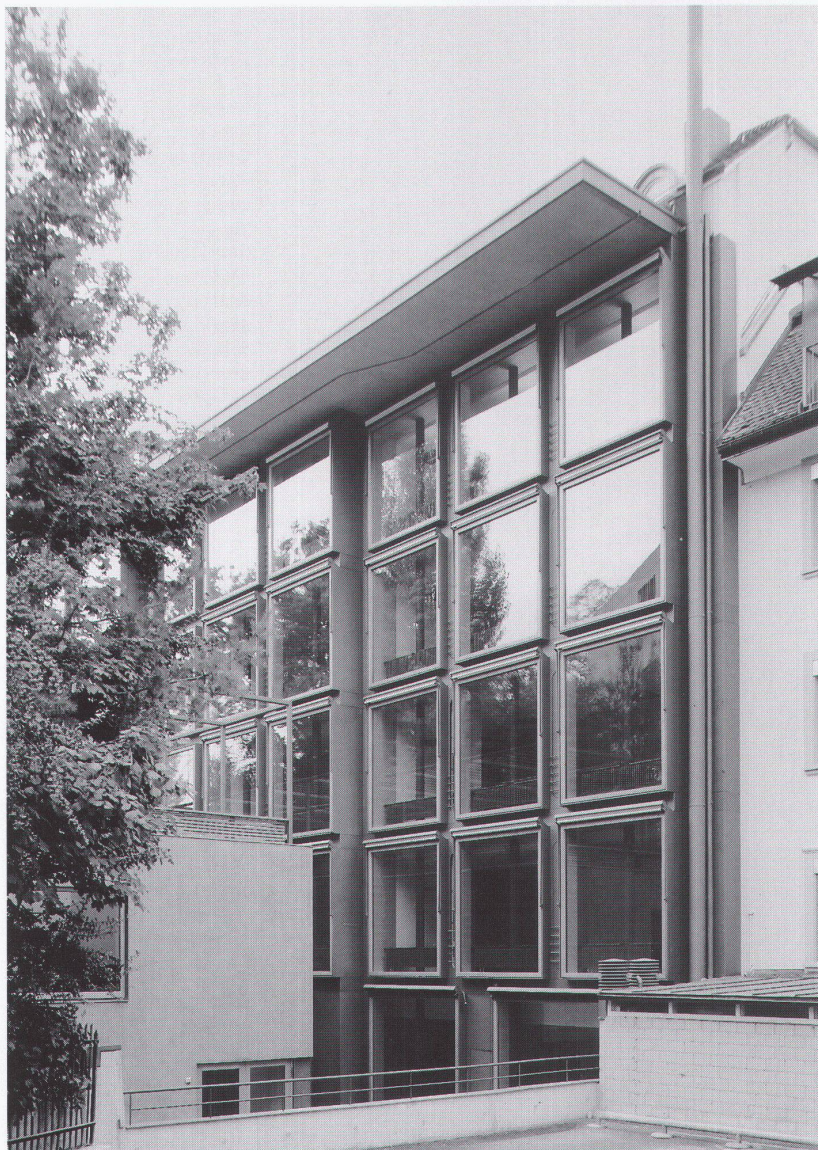
Hoffassade
Foto: Heinrich Helfenstein, Zürich

Hofseitig schufen die Architekten eine neue transparente vorgesetzte Stahlfassade mit grossformatigen, festverglasten raumhohen Fensteröffnungen, die kastenartig aus der Fassadenebene vorspringen und in deren Zwischenräumen Lüftungsklappen angebracht sind. Mit einer zweifachen Rückstaffelung dieser Hoffassade wird die unterschiedliche Gebäude-

Grossen Wert legte man auf die gebäudetechnischen Installationen, auf die Klimatechnik und eine ressourcenschonende Energieversorgung. An der neuen Hoffassade wurden – obschon sie nach Nordosten ausgerichtet ist und von Nachbarhäusern und altem Baumbestand beschattet wird – wie an einem Lehrstück die unterschiedlichen Möglichkeiten des Sonnenschutzes durchgespielt.

Die Details, der Finish der Innenausstattung lassen höchste Sorgfalt erkennen, so etwa die in die Hoffassade eingesetzten Glasleisten aus Eichenholz. Auch die Umgebung wurde in die Neugestaltung einbezogen. Ein neuer Vorgarten mit dachförmig beschnittenen Linden besetzt strassenseitig die freigewordenen Parkplätze. Hier (Schotterbeet und Stahlbecken) wie auch im Hof (Brunnen) wurden spezielle Massnahmen zur Versickerung des Regenwassers getroffen.
