Zeitschrift: **Werk, Bauen + Wohnen**

Tor zum Meer

Yachtclub in Tarragona,
1996–1997

Architekten: David Baena,
Toni Casamor, Josep M. Quera,
Barcelona
Mitarbeit: Cruz Lacoma,
Barcelona

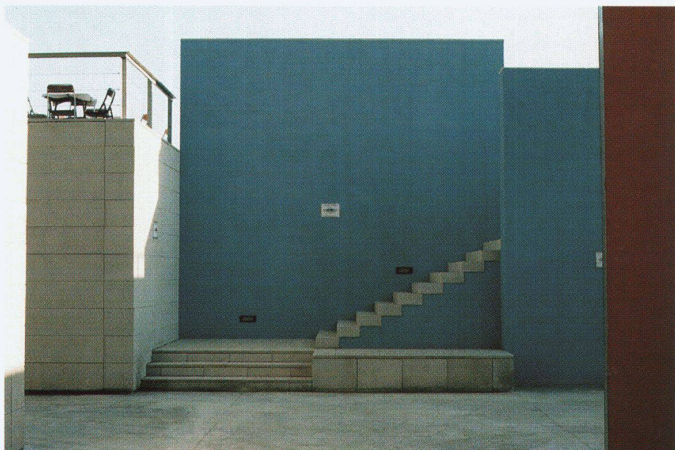
Aufgang zur Terrasse

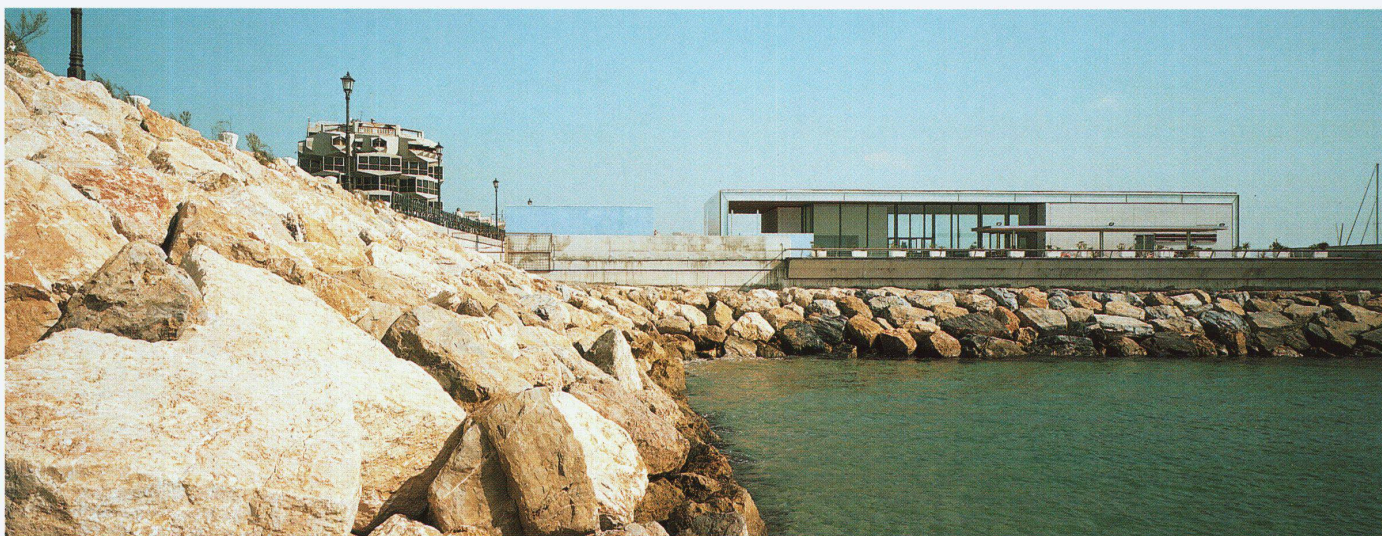
Ansicht von Südwesten
Foto: Jordi Bernardo, Barcelona

Charakteristisch ist das alles übergreifende Dach, unter dem die Baukörper eingeschoben sind und die durch deren dem Dach gegen-

über versetzte Anordnung den torartigen Haupteingang zum Club und zum Strand formulieren. Das andere entscheidende Element des Entwurfs ist eine Plattform, auf der sich die Einrichtungen für die gesellschaftlichen Hauptaktivitäten des Yachtclubs befinden und die dank ihrer Lage auf der Höhe der Oberkante der Hafeneinfahrt eine fantastische Aussicht auf den Sporthafen, die Hafeneinfahrt, den Strand im Westen und den fernen Horizont freigibt. Schwimmbad und Sonnenterrasse sind ebenfalls Teil dieser Plattform. Unterhalb der Plattform
