Zeitschrift: **Werk, Bauen + Wohnen**

Band (Jahr): **102 (2015)**

Umbau der Schulhäuser Munzinger in Bern von Rykart Architekten und Ilgen in Zürich von Wolfgang Rossbauer Architekten

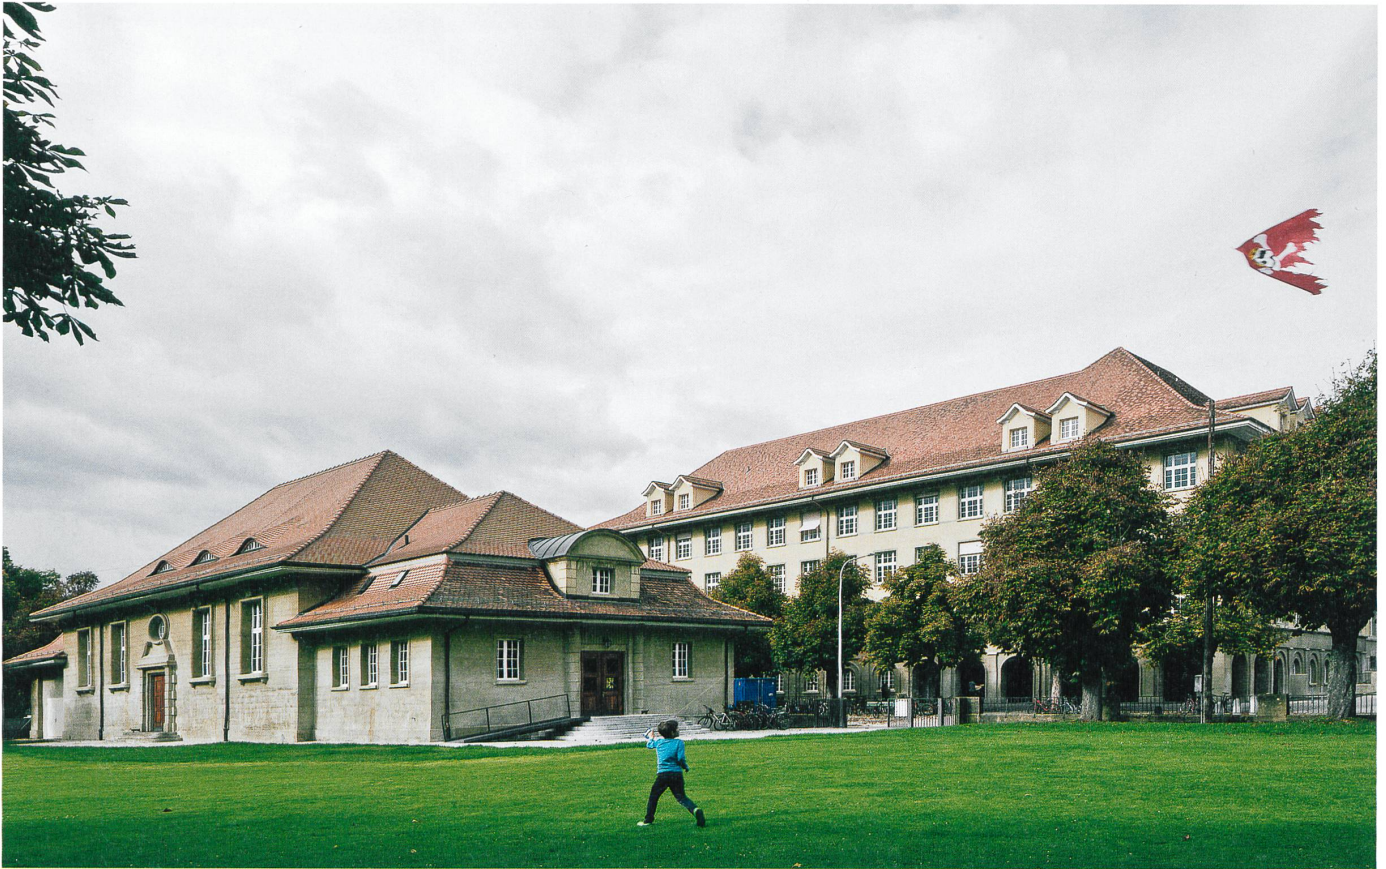
Das Schulhaus Munzinger in Bern wurde 1917 vom städtischen Hochbauamt in sachlichem Heimatstil erstellt. Die ehemalige Turnhalle dient jetzt als Aula. Bild: Thierry Leserf

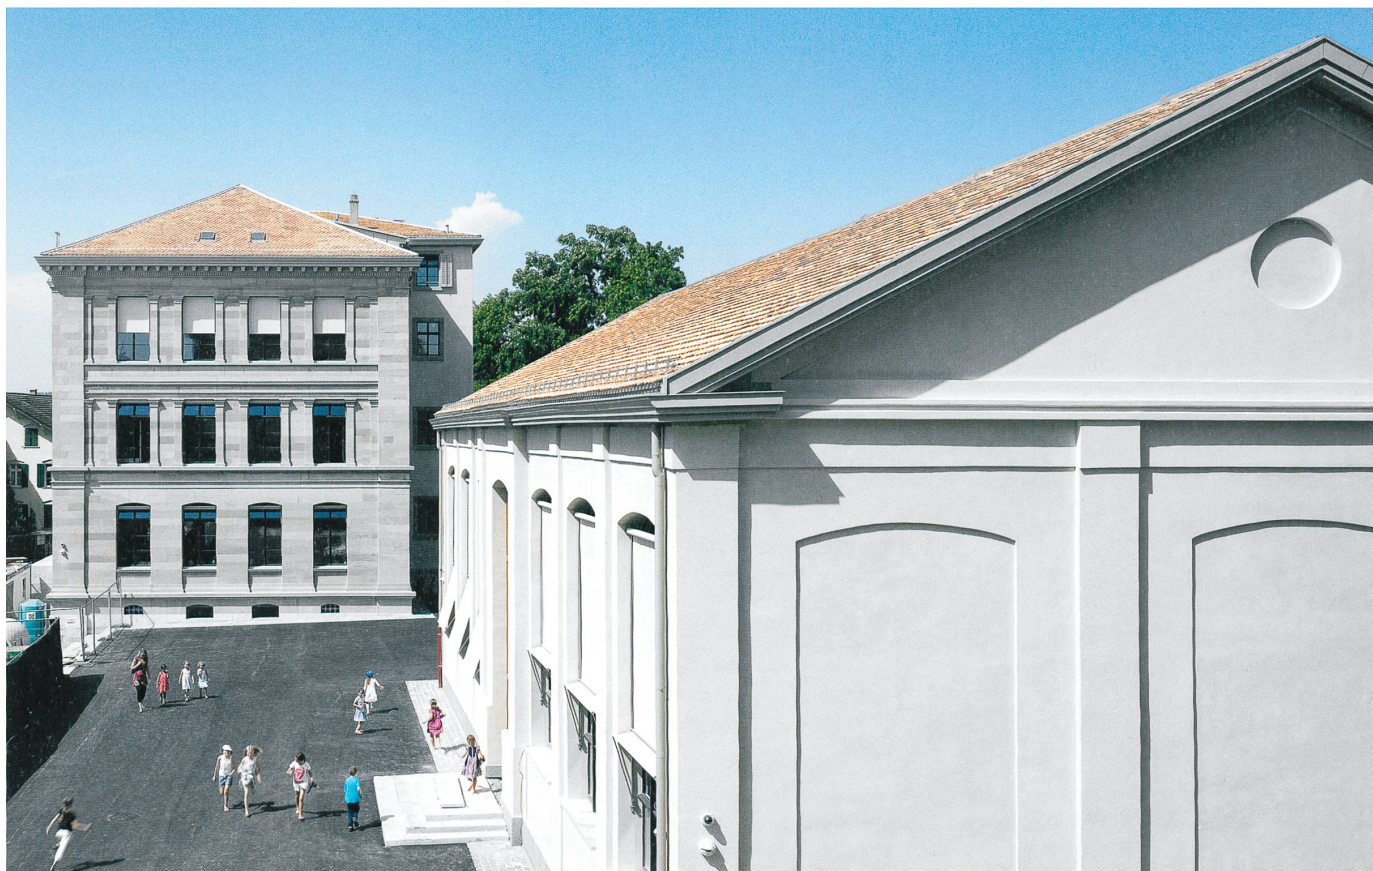
Repräsentation und klassische Symmetrie herrschen in den Ilgen-Schulhäusern in Zürich-Hottingen. Die purifizierte Turnhalle hat ihren baulichen Schmuck bei der Instandsetzung zurückbekommen. Bild rechts: Hannes Henz

Die in den 1960er Jahren komplett zerstörte Putzfassade der Turnhalle erhielt beim jüngsten Umbau durch den Einbau eines überhohen Holzportals zum Pausenplatz und die Nachbildung der klassizistischen Proportionen als Putzrelief eine unerwartete Kraft. Die Ergänzung der Turnhalle durch den symmetrisch dahinter angeordneten neuen Garderobentrakt unter dem hölzernen Pausendach verleiht durch die räumliche Fassung des Pausenplatzes zum Hang hin der Anlage den notwendigen Rückhalt. Indem die Hangkante durch einfache Sitzstufen fein gezeichnet wird, gelingt es zusätzlich, die Ausrichtung der Gebäude zum Stadtzentrum zu kräftigen und zu beruhigen.

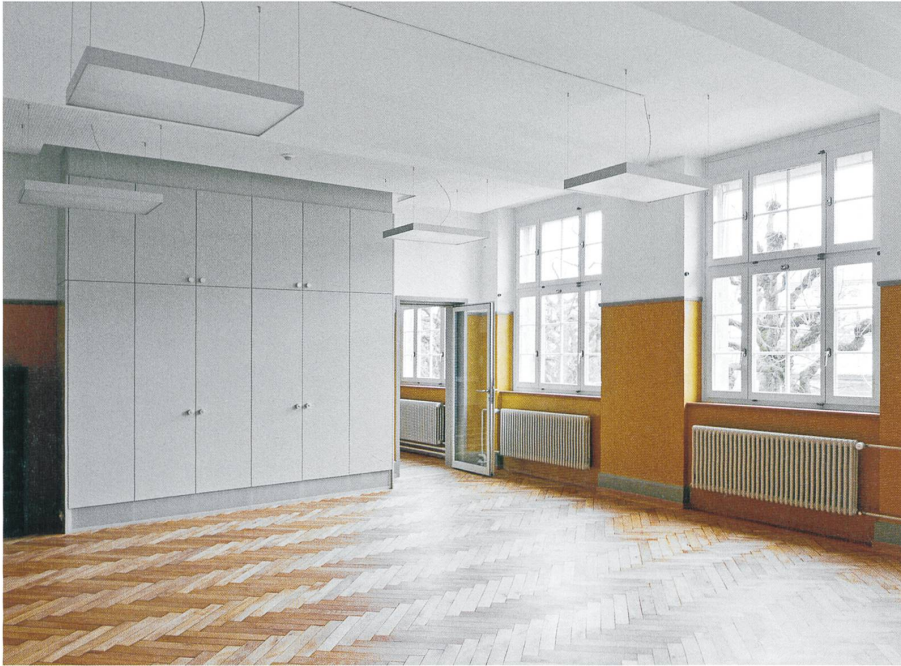
Wiederhergestellte Materialien und Farben im Schulhaus Munzinger. Im Wandschrank versteckt sich die Gebäudetechnik. (Bild oben: Thierry Leserf)

steht die hohe Qualität des Vorgefundenen und Wiederverwendeten. Die Wände sind durchgehend mit Jutesockeln verkleidet, die in ihrem Gebrauch adäquat und in ihren Proportionen gut bemessen sind. Dadurch erhalten die Wände neben einer dauerhaften Oberfläche auch eine Struktur. Darüber hinaus verleihen sie den darauf aufgetragenen Farben einen Glanz, der sie im Licht changieren und im Raum wirken lässt.

So wie die Wände ihre Struktur aus farbigem Sockel, anschliessender Leiste und darüber liegender Putzfläche erhalten, sind auch die Böden gegliedert: sei es durch das alte, wieder aufgefrischte und dennoch nicht perfekte Fischgratparkett in den Klassenräumen, oder sei es durch den Gussasphaltboden in den Erschliessungsräumen, in den ein weisses Natursteinfilet eingelegt ist und der, wo nötig, ergänzt wurde.

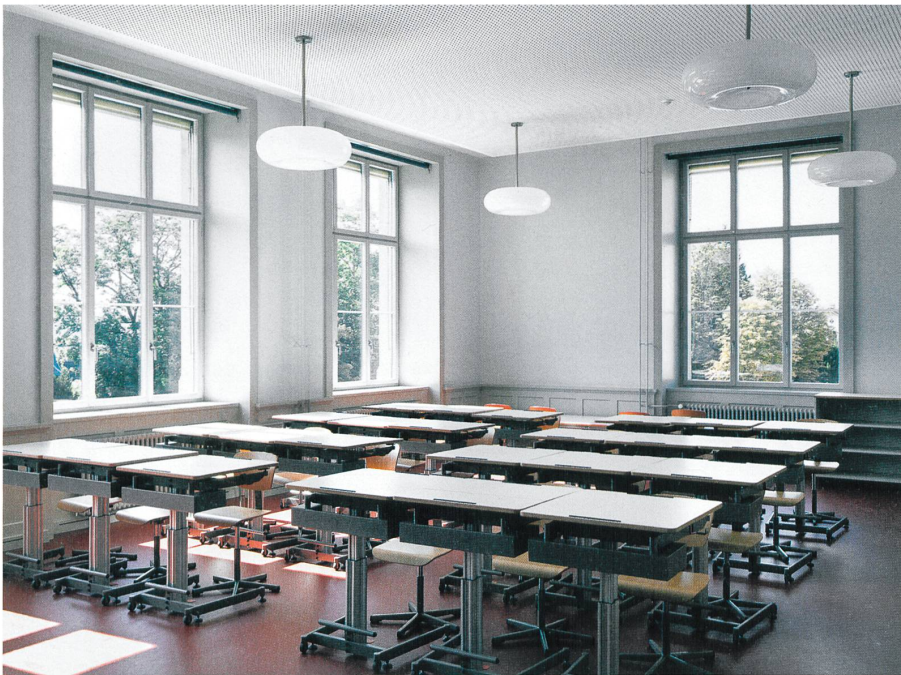
Innendämmung, Brusttärer, Pendelleuchten und Linol in einem Klassenzimmer des Ilgen-Schulhauses (Bild unten: Hannes Henz)

Bei der Umsetzung des Minergiekonzeptes verfolgte Rossbauer einen anderen Ansatz als die Berner Kollegen. Alle Aussenwände sind vollflächig innengedämmt. Um mögliche Feuchteschäden bei den Balkenköpfen der Decke frühzeitig zu bemerken, hat die Fachhochschule Nordwestschweiz das umgebaute Schulhaus während eines Jahres untersucht. Die Belüftung der Räume erfolgt automatisiert über die Lüftungsflügel der Fenster. Das bestehende Holztäfer in den Klassenräumen wurde ergänzt und mit einer Hinterlüftung wieder eingebaut.
