Altes Bauernhaus in neuem Kleid

Sanierung und Erneuerung traditioneller Bausubstanz am Beispiel des Hauses von Fluri und Frida Vetsch an der Schützenhalde in Gams

Franz Wildhaber, Flums

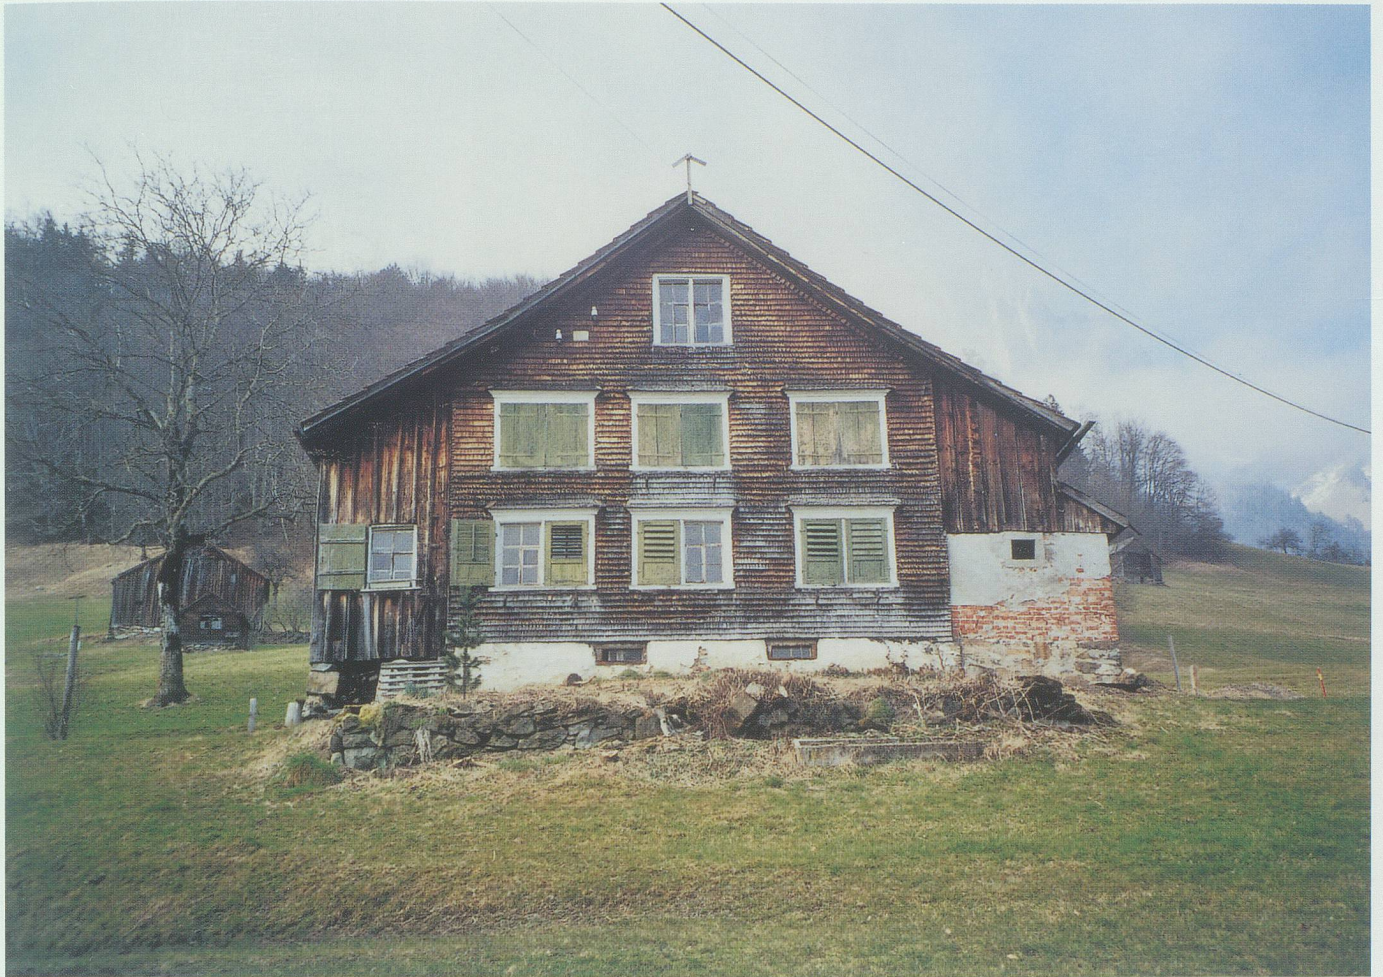
Das Haus an der Schützenhalde ist verlassen, und seine Zukunft ist ungewiss.

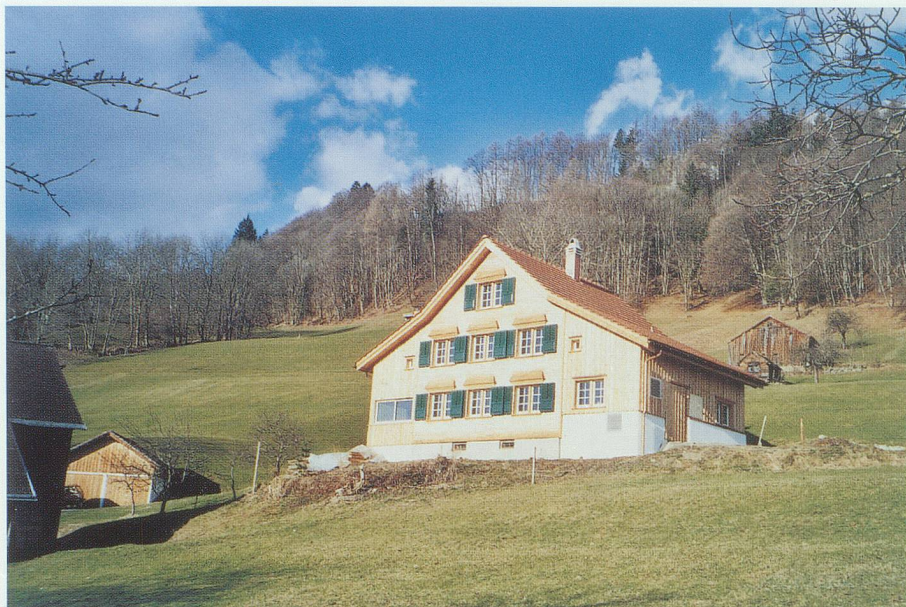
Stolz präsentiert sich das renovierte Objekt drei Jahre später im passenden, wunderschönen Lärchenkleid.

farben sehr wenig, weil diese von der UV-Strahlung der Sonne innert kürzester Zeit zerstört werden. Das Schützenhalden-Haus ist deshalb ringsum mit unbehandeltem Lärchenholz eingekleidet worden. Die Schindelverkleidung des Hauptbaus und die Deckleistenschalung der Nebenbauten geben dem Bauernhaus die traditionelle Gliederung und Fassadenstruktur. Die neu konstruierten Fassaden

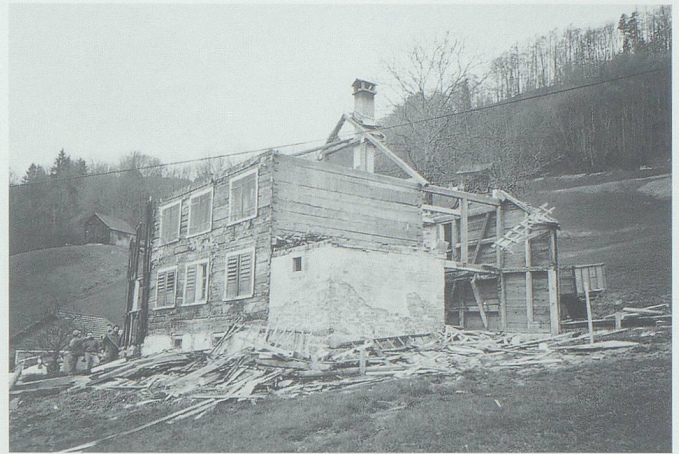
Sie tut schon etwas weh, diese «Operation». Der gestrickte Hauptbaukörper ist noch gut, der bergseitige Küchenanbau jedoch ist besonders im Sockelbereich sehr schlecht. Auch der sich im Vordergrund befindende gemauerte Schweinestall wird noch abgebrochen.

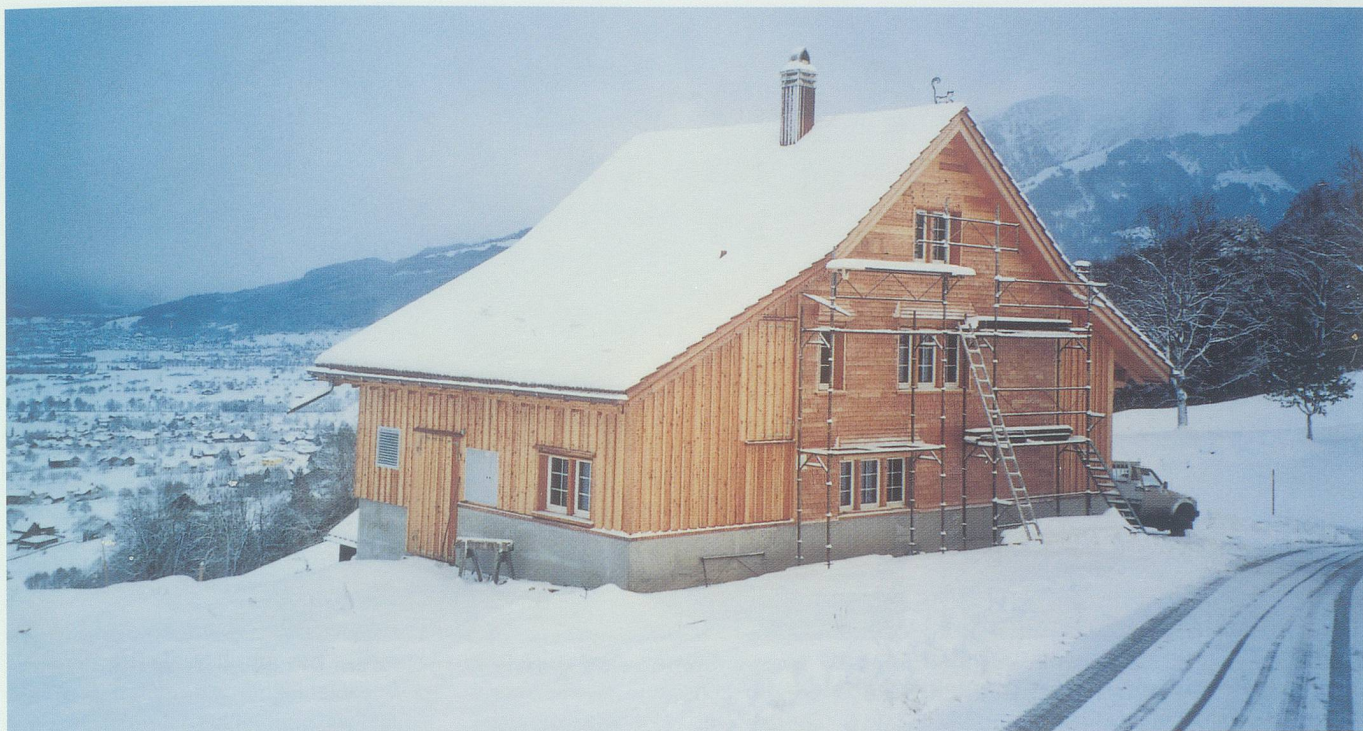
Die Qualität eines Holzbaus richtet sich nach der Konstruktionsart. So darf das Holz, wenn es dauerhaft sein soll, nicht in den Spritzwasserbereich des Terrains reichen, und ein konstruktiver Holzschutz ist das A und O für eine lange Lebensdauer des Holzhauses.

übernommen. Die Qualität eines Holzbaus richtet sich nach der Konstruktionsart. Darauf wurde im vorliegenden Fall ganz besonders geachtet. So darf das Holz, wenn es dauerhaft sein soll, nicht in den Spritzwasserbereich des Terrains reichen, und ein konstruktiver Holzschutz ist das A und O für eine lange Lebensdauer. Speziell auf stark der Sonne ausgesetzten Holzflächen nützen Holzschutz-

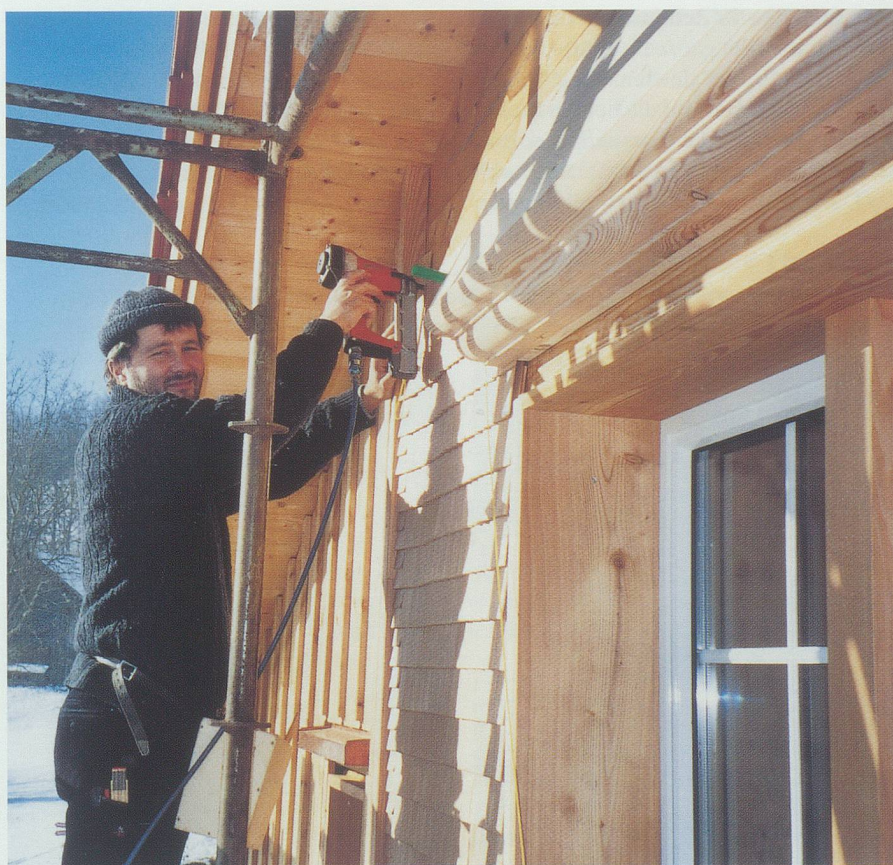
Die Schindelfassadenverkleidung gehört zum alten Bauernhaus wie die Sprossenfenster. Der Detaillierung des profilierten Fenstersturzwurfs wurde die erforderliche Beachtung geschenkt.

Sticherdachstuhl, der dem Haus durch die leichte Aufschiebung des Traufbereiches und durch die Anbauüberdachung Leichtigkeit und Eleganz verleiht. Die vormaligen vorhandenen dekorativen Fassadenelemente – die profilierten Fenstersturzbalken, die Schindelwürfe über den Fenstern, die profilierten Fensterläden und die Fenstersprossen – werden dem Vorbild des bestehenden Hauses entsprechend

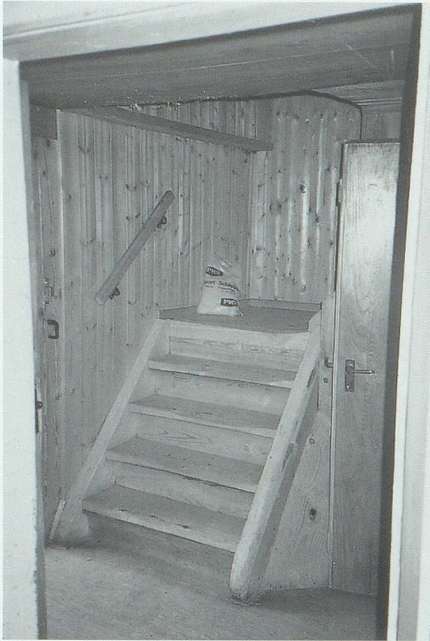
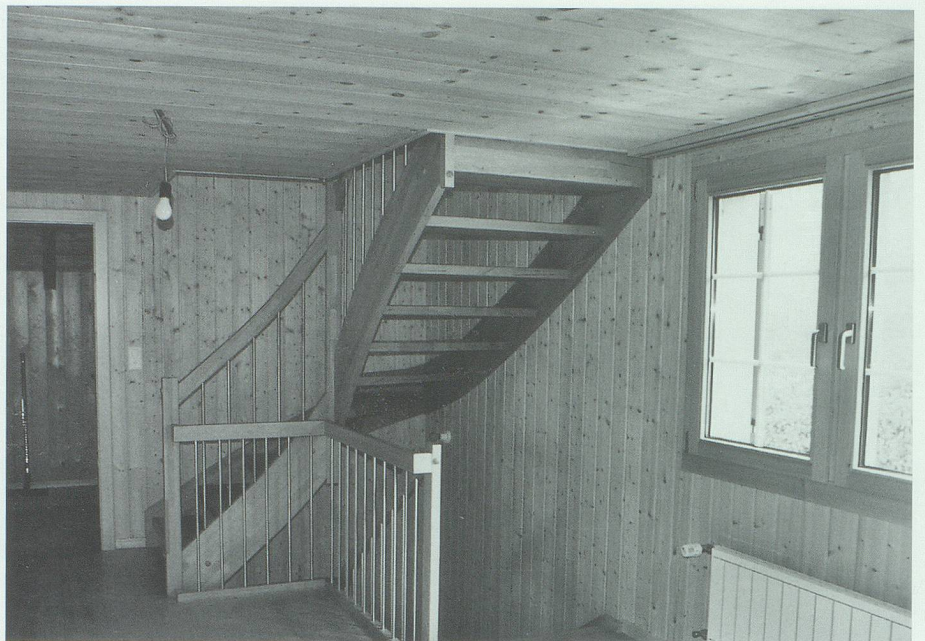
Diese Treppe (Bild links) ist etwas steil, und die Treppenkanten sind massiv ausgelassen. Die neue Treppenkonstruktion (rechts) weist ein ideales Treppenverhältnis auf.

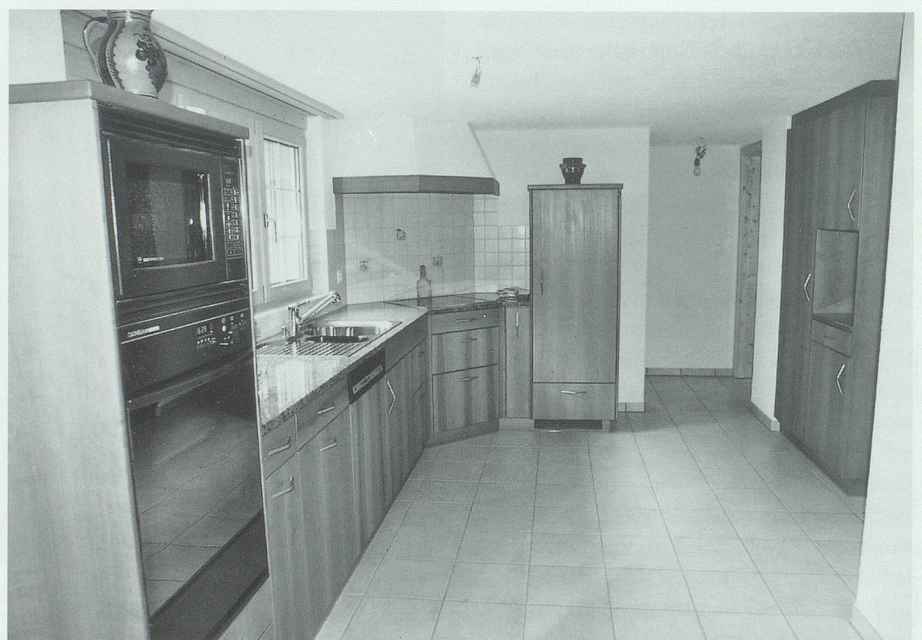
Die alte Küche von 1950 (links) und die neue nach der Renovation 2001.

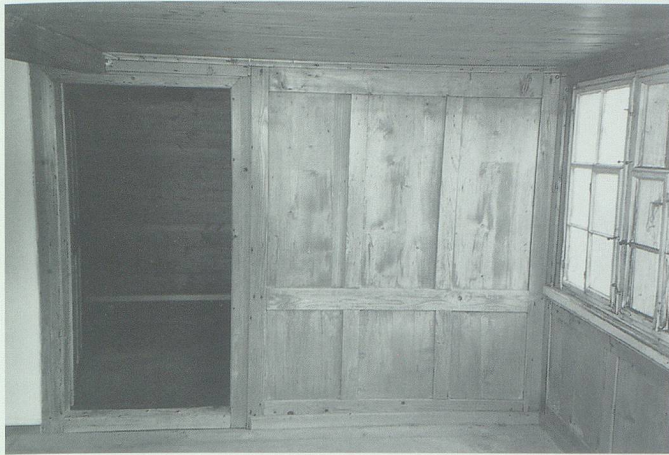
Wegen der veränderten Raumhöhe wird das Stubentäfer neu erstellt, aber in gleicher Konstruktionsart wie früher.
