**Artikel:** Die Eisverhältnisse bei den Kraftwerken an Aare und Rhein vom Bielersee abwärts bis Basel im Februar/März 1929 [Schluss]

## Die Eisverhältnisse bei den Kraftwerken an Aare und Rhein vom Bielersee abwärts bis Basel im Februar/März 1929.

Von dipl. Ing. A. Härry, Zürich.  
(Schluss)

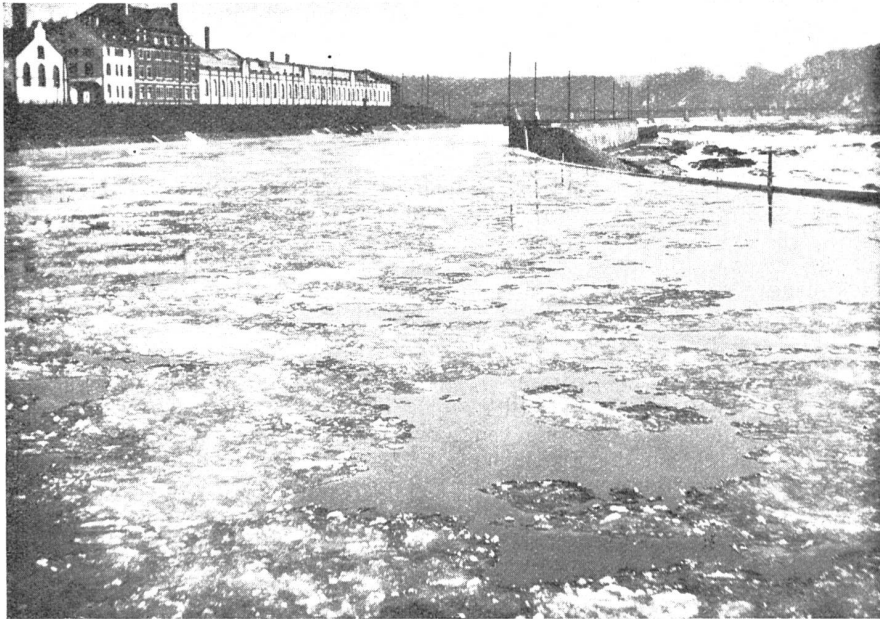
Abb. 41. Kraftwerk Rheinfelden. Eisgang im Oberwasserkanal, aufgenommen von der Kanalbrücke aus. 12. Februar 1929.

Die Wassertemperatur fiel vom 2. Februar 1929, 16 Uhr, bis zum 3. Februar, 7 Uhr, von 1,6 ° C auf 0,7 ° C und betrug am letztgenannten Tag um 16 Uhr nur noch 0,6 ° C. Am 4. Februar, morgens, begann der Eisgang (an der Wasseroberfläche schwimmendes Grundeis, mehr oder weniger stark gefroren, je nach zurückgelegtem Weg), der am 5. Februar, vormittags, seinen Höhepunkt erreichte und im Laufe des Nachmittags beendet war. Dieser Eisgang war aber harmlos im Vergleich zu dem am 11./12. Februar erfolgten Eisgang (Abb. 41).

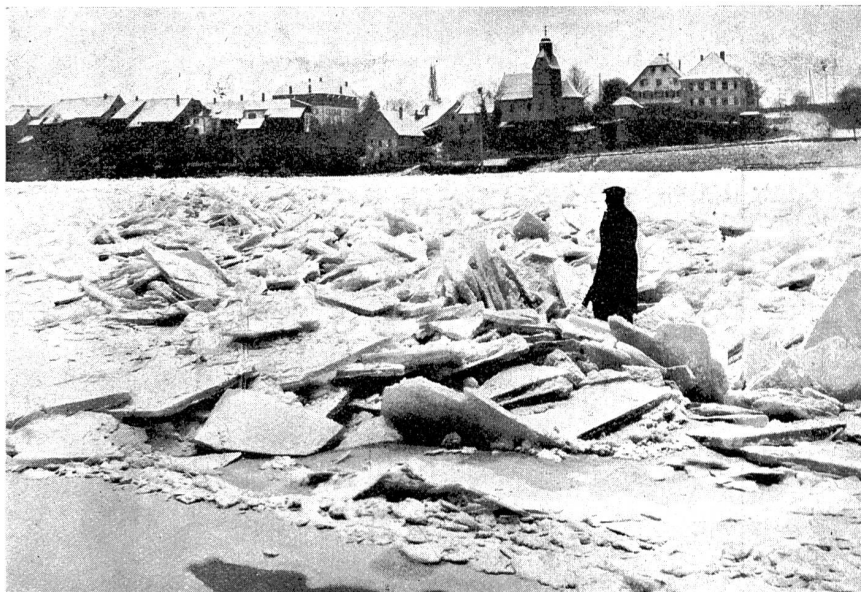
Abb. 48. Kraftwerke Augst-Wyhlen. Packeisbildung bei Warmbach, Aufnahme mitten im Rhein. Februar 1929.

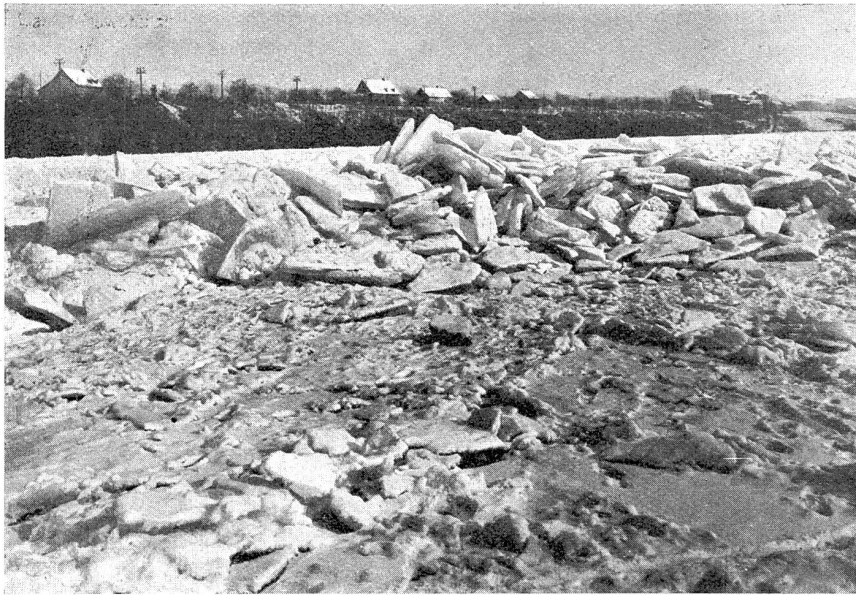
Abb. 49. Kraftwerke Augst-Wyhlen. Packeisbildung bei Warmbach, Blick vom Schweizer Ufer aus. Februar 1929.

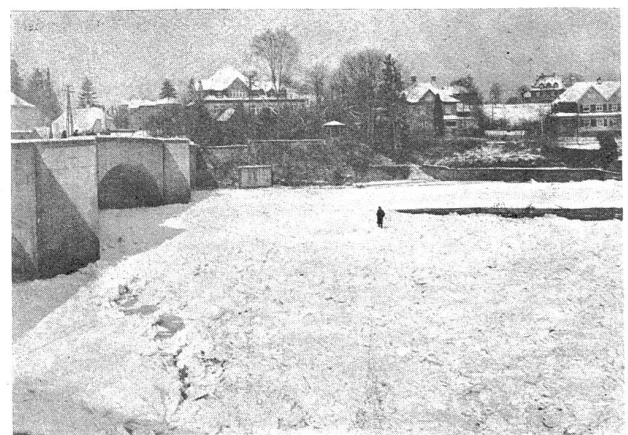
Abb. 50. Kraftwerke Augst-Wyhlen. Packeisbildung oberhalb der Rheinbrücke in Rheinfelden. Februar 1929.

(Abb. 50). Die Situationsskizze (Abb. 51 und 52) gibt den zeitlichen Verlauf des Wachsens und Abschmelzens der Eisdecke wieder.

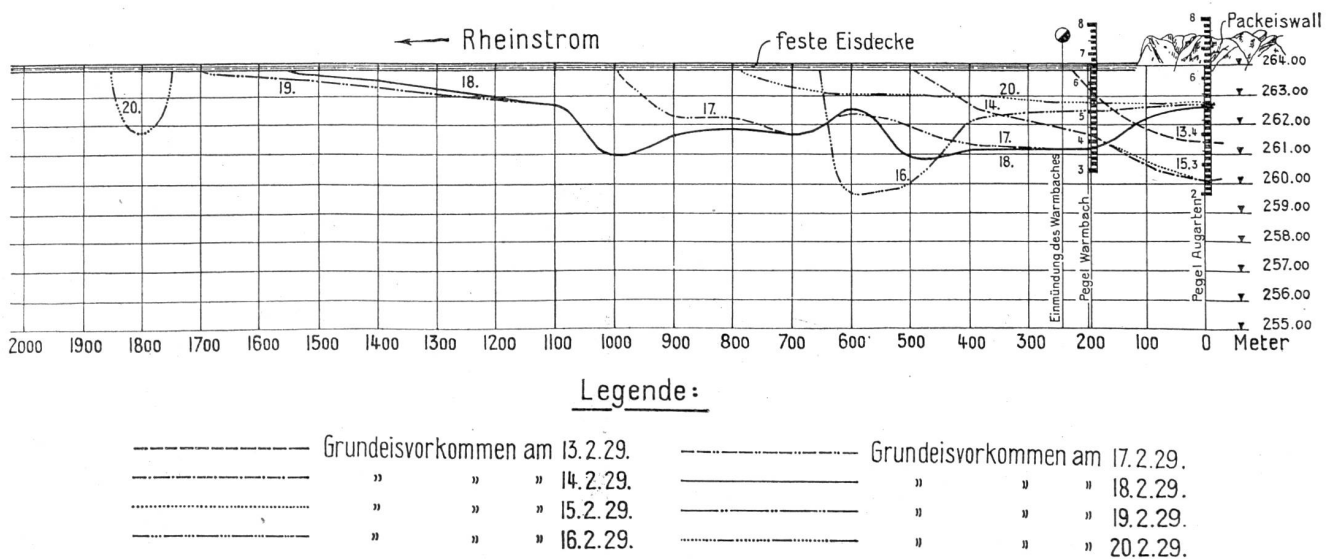
Abb. 52. Kraftwerke Augst-Wyhlen. Vereisung des Rheins. Februar 1929. Längenprofil: Längen: 1 : 12,000; Höhen: 1 : 240.

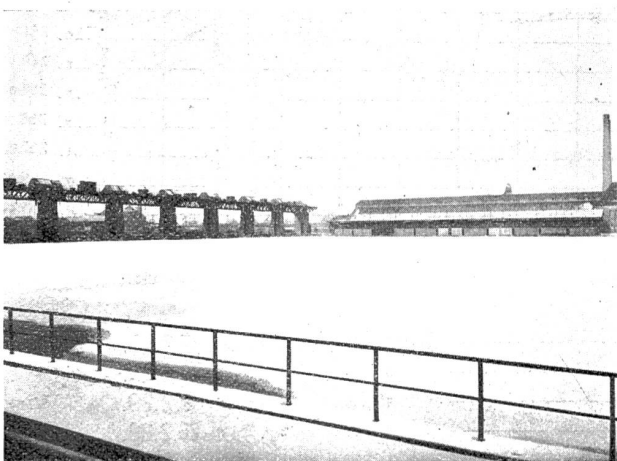
Abb. 53. Kraftwerke Augst-Wyhlen. Oberwasser. 12. Febr. 1929.

Entgegen den Befürchtungen gelangte das Treibeis nicht vor die Rechen des Kraftwerkes Augst-Wyhlen (Abb. 53 und 54). Mit Ausnahme einer ganz geringfügigen und kurzzeitigen Grund-
