Exkursion zu den Berghangentwässerungen im Prätigau 4. bis 6. Oktober 1945 [Fortsetzung und Schluss]

Exkursion zu den Berghangentwässerungen im Prätigau

4. bis 6. Oktober 1945 (Fortsetzung und Schluss)

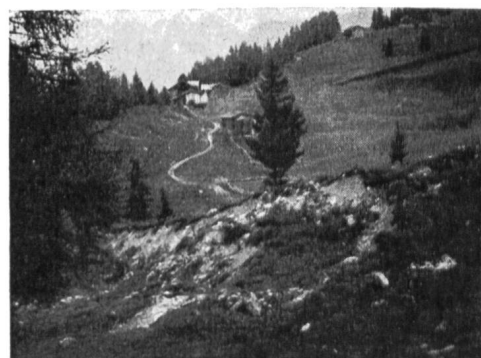
Abb. 17 Die rutschreife und angerissene Partie beim Serneuser Dorfbach bildete 1939 eine unmittelbare Gefahr für das Dorf. Sie wurde durch sofortige Quellen-Entwässerung zum Stehen gebracht und gleichzeitig konnte eine Serie projektierte Sperren eingespart werden.

Man erinnert sich noch, dass 1937 das Dorf Serneus von Rutschungen bedroht war, gegen die als einen Notfall unverzüglich eingeschritten werden musste (Fig. 17). Bezirksingenieur Anton *Schmid*, Davos, hatte schon frühzeitig den Wert der Entwässerung der Einzugsgebiete erkannt und in der Praxis erprobt. Der ausserordentlich interessante Bericht der Ingenieure W. Versell und Anton Schmid vom Jahre 1928 wurde an die Teilnehmer verteilt und stellt gewissermassen einen Leitfaden für das Exkursionsge-

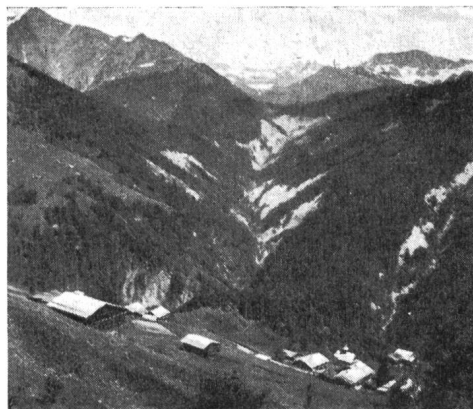
Abb. 18 Blick von Schuders in das Weissbachtobel und gegen Aschtüel (Sattel). Links die «Sonnenrufe» der neue grosse Rutschkomplex des Rietwald und der ebenfalls rutschgefährdete Weiler Salfsch.

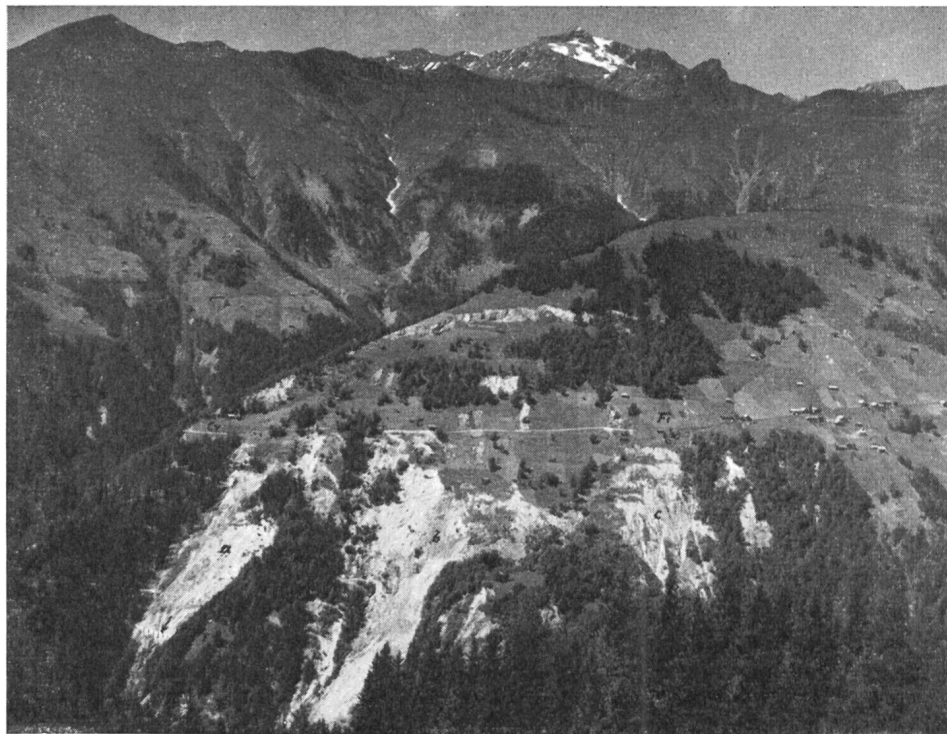
Abb. 21 Ansicht der Schuderser Rutschungen von Oberstels aus.

a: Rutschung von Kirchenstauden, b: mittlere Rufe von Fadiel (F) und rechts c: von Unterster Fall.

Oben bei Sapra (Sp) hebt sich der schon über 20 m hohe Hauptanriss immer unheimlicher heraus (Abb. 22). Die Strasse ist überall zerrissen und abgesunken und kaum befahrbar. (Cr = Cresta, C = Caluonia, Fj = Fajauna. Rechts Schuders. Im Hintergrunde die Scesaplana.)

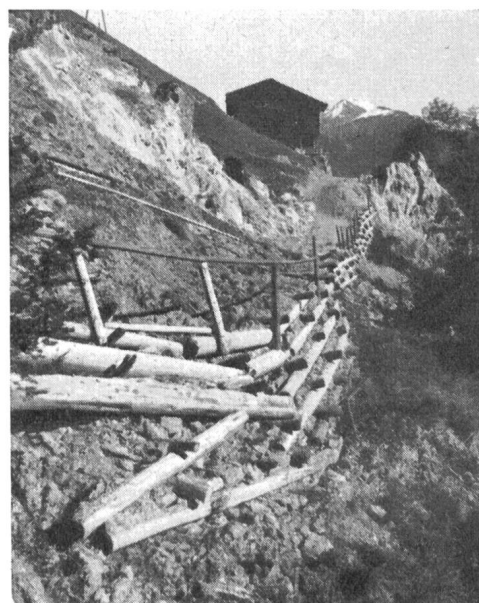
Abb. 24 Fahrstrasse bei Caluonia (Schuders). Die Strasse im Holzkastenbau sackt hier auf einer Strecke von ca. 50 m täglich um einige Zentimeter ab. Photo Dr. Stauber.

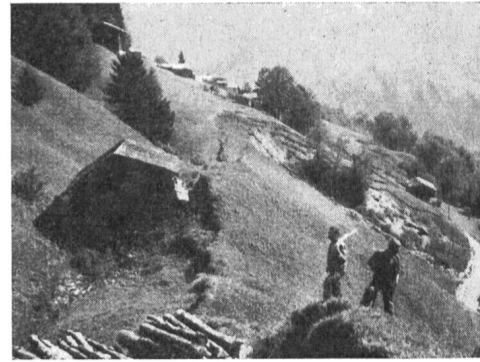
Abb. 26 Ganze Ställe versinken in den klaffenden und immer näher an Schuders hinübergreifenden Spalten. Dieser Stall wurde bereits viermal aufgerichtet und ist heute unbenütztbar. Photo Dr. Stauber

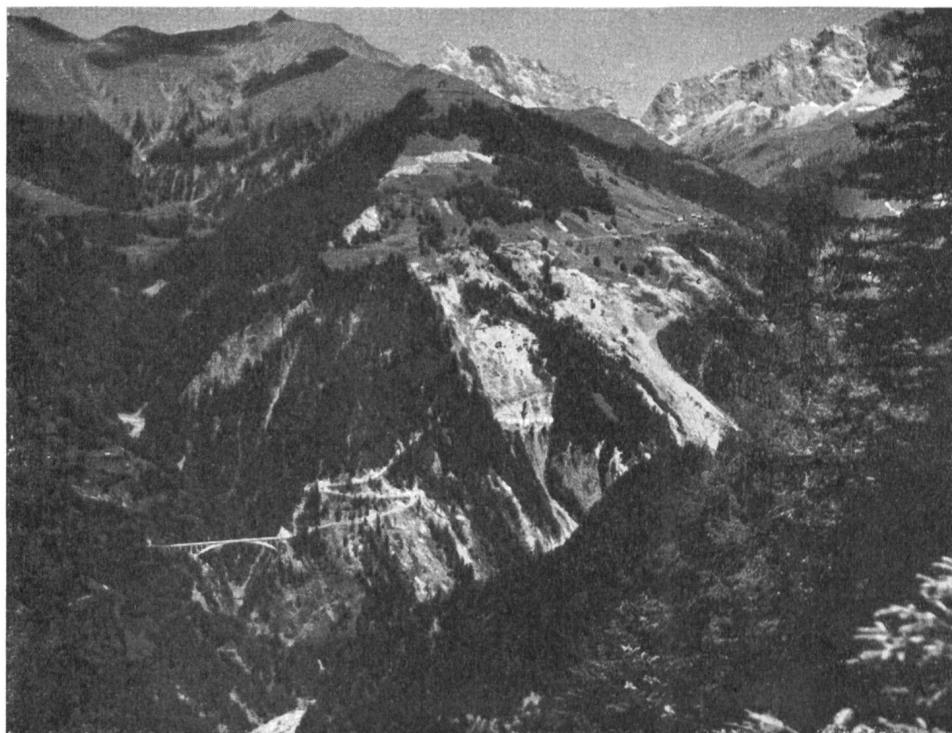
Abb. 31 Ansicht des Schuderser Rutschgebietes von S.W. mit dem Salginatobel und der kühn geschwungenen Betonbrücke. (Pfeil: Lehnmauer bei Fadiel.) Photo Mischol, Schiers.
