Zeitschrift: Wasser- und Energiewirtschaft = Cours d'eau et énergie
Herausgeber: Schweizerischer Wasserwirtschaftsverband
Band: 39 (1947)
Heft: 5-6

Artikel: Die Grundwasserregulierung im bernischen Grossen Moos
Autor: Peter, A.
DOI: <https://doi.org/10.5169/seals-921852>

Die Grundwasserregulierung im bernischen Grossen Moos

A. Peter, Obering., Bern

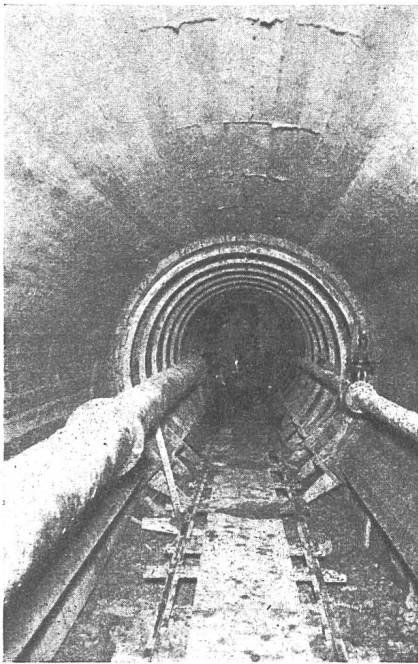
Abb. 19 Ausbetonierter Stollen mit eiserner Schalung.

gekleidet. Die Ausführung bot keine Schwierigkeiten, Wasser wurde sehr wenig angetroffen. Der Stollenanfang wurde so gelegt, dass der Einlauf noch auf die Molasse fundiert werden konnte. Bis zu einer genügenden Molasseüberdeckung wurde das oberste Stück im Tagbau ausgeführt.
