Die maschinelle Reinigung von Rohrleitungen [Schluss]

Autor(en): **Rüfenacht, F.G.**

Zeitschrift: **Wasser- und Energiewirtschaft = Cours d'eau et énergie**

Die maschinelle Reinigung von Rohrleitungen (Schluss)

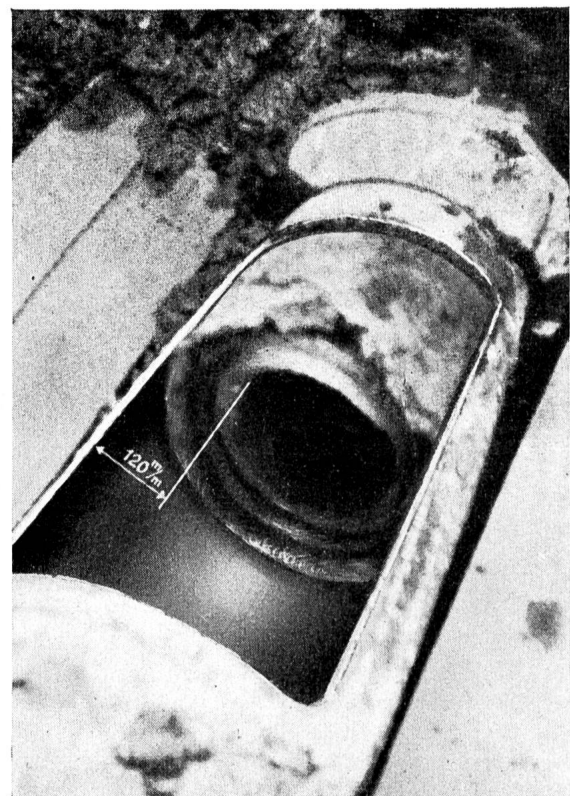
Abb. 7 Rohrleitung des Elektrizitätswerks Schwarzsee, 450 mm Ø. Im offenen Rohr oben die starke Kalkschicht (120 mm Dicke). Im unteren Teil das ausgefräste, glatte Rohr.

Belag: eine sehr harte Kalkschicht bis zu 12 cm Dicke (Abb. 7, oberer Teil).

Die Leitung wurde in 20 Tagen vollkommen gereinigt (Abb. 7, unterer Teil), die entfernte Kalkmenge

hatte ein Gewicht von 33,8 t. Nach Mitteilung des Werkes wies die Druckleitung nach erfolgter Reinigung eine dreimal grössere Leistung auf.
