# Algenräumung in Seen und auf gestauten Flüssen

Autor(en): **Kranich, L.**

Zeitschrift: **Wasser- und Energiewirtschaft = Cours d'eau et énergie**

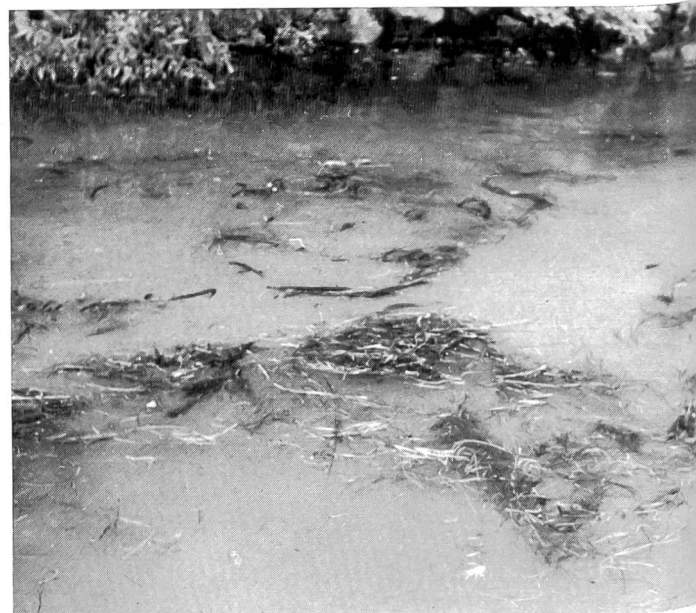
Bild 11 Kraftwerk Rheinau, abgefräste Algen mit Wurzeln

Die Algen werden nahezu vollständig mit den Wurzeln herausgerissen (Bild 11). An den Stellen, an denen mit dieser Maschine gearbeitet wurde, treten meist für längere Zeit (mehrere Jahre) keine Algen mehr auf. Ob allerdings nicht die Gefahr besteht, dass die abgerissenen Algen an anderen Stellen wieder anwachsen, ist nicht leicht zu beurteilen.

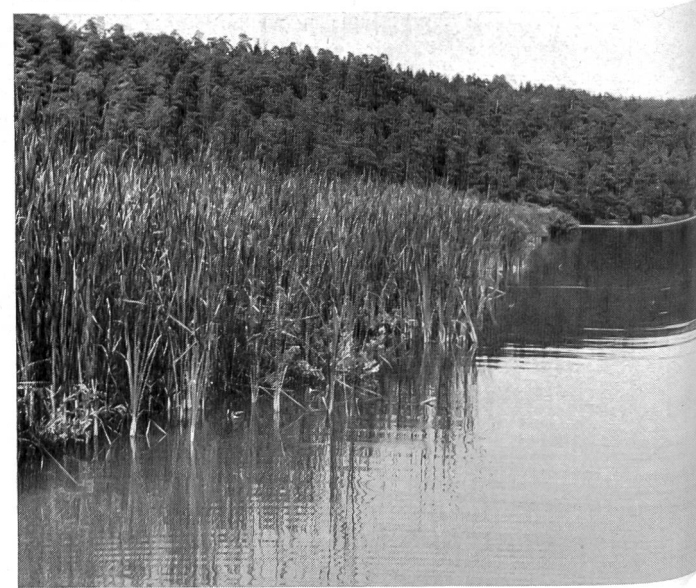
Bild 12 Pflanzung schmalblättriger Rohrkolben hat die Unkräuter verdrängt und breitet sich gegen den Fluss aus. Gepflanzt Juni 1964, Aufnahme August 1965

- a) An Stellen bis zu 50 cm Wassertiefe wurden Rohrkolben, Igelkolben und Lilien angepflanzt und damit das Unkraut verdrängt (Bild 12).
- b) Der von Unkräutern durchwucherte Schlamm wurde 1959 aus dem Schiffshafen durch Baggerung entfernt. Trotz neuer Schlammablagerung siedelten sich bis heute keine Unkräuter mehr an.
- c) Chemische Versuche zur Beseitigung der Unkräuter führten nicht zum Erfolg.
