Zeitschrift: Wasser- und Energiewirtschaft = Cours d'eau et énergie
Herausgeber: Schweizerischer Wasserwirtschaftsverband
Band: 66 (1974)
Heft: 4-5

Ausbau der Wigger

Paul Stämpfli

Gleichzeitig mit dem Ausbau der Nationalstrasse N2 im Kanton Aargau war vorgesehen, auf dem Gebiet der Gemeinden Zofingen und Strengelbach die Wigger auf einer Länge von 570 m auszubauen. Wie bereits in den früher erstellten Korrekturen im Bereich der Nationalstrasse N1 und in den dreissiger Jahren in der Gemeinde Brittnau, wurden diese Korrekturen auf eine maximale Abflusswassermenge von 120 m³/sec ausgebaut.

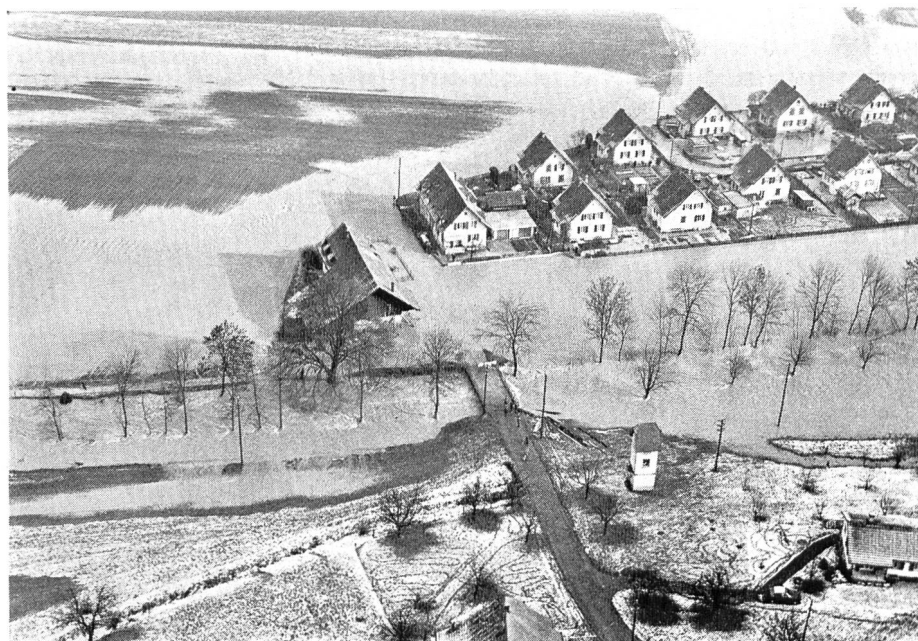
Bild 1
Brittnau-Hard.
Ueberflutung der Wigger
im Hard,
Gemeinde Brittnau.

Auf dem Gebiet des Kantons Aargau verursachte das Hochwasser enorme Schäden an Gebäuden, Inventar und Kulturland. Die maximale Abflusswassermenge betrug damals zirka 80 bis 90 m³/sec, wovon sich eine beträchtliche Menge beidseitig der Wigger über das Land ergoss.

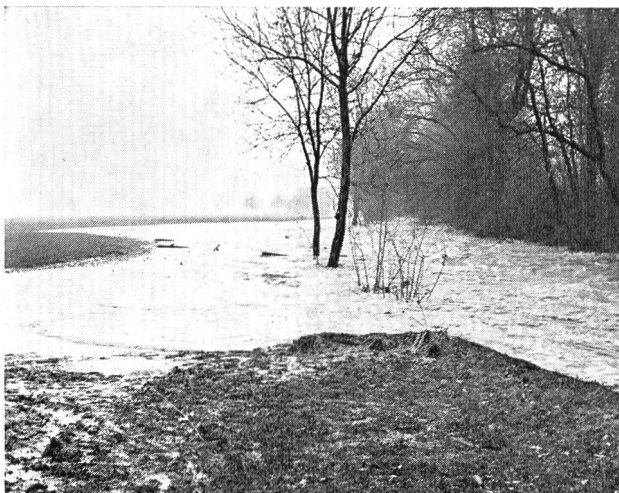
Bild 2 Ueberschwemmung in der Gemeinde Brittnau.

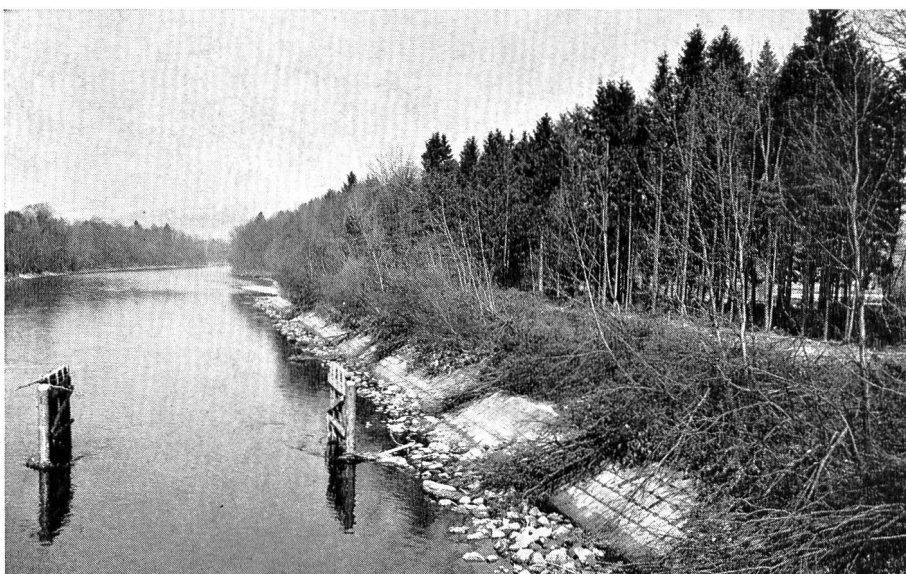
Bild B Begradigter Lauf der Reuss bei Werd-Rottenschwil. Die Verbauungen stammen noch aus dem letzten Jahrhundert. Die standortsfremden Fichtenpflanzungen des Uferwaldes stehen mit der den Gemeinden ehemals auferlegten Wuhrpflicht in Zusammenhang.
